## 期 間 入 札 の 公 告

2 所 在 山武市松尾町折戸字東越17番地1  
家屋 番号 17番1の2  
種 類 居宅  
構 造 軽量鉄骨造スレートぶき2階建  
床 面 積 1階 56.24平方メートル  
2階 58.01平方メートル

## 現況調査報告書

## 評 価 書

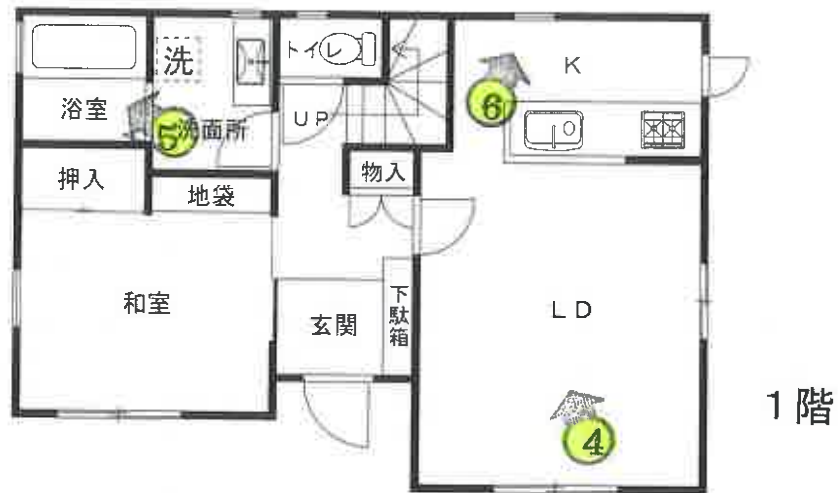
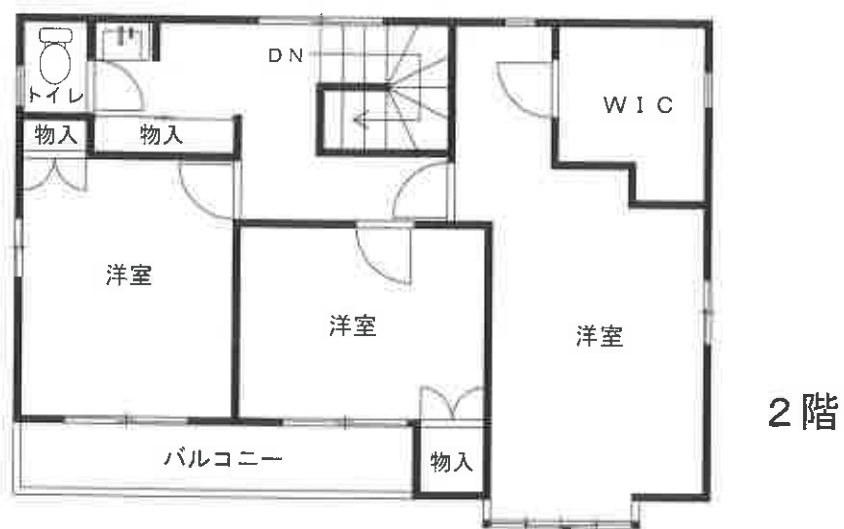
間 取 図  
(評価人作成)

| 現 況 用 途 等 | 現況用途<br>間取り | 居宅<br>4LDK+WIC(別添間取図参照) | |

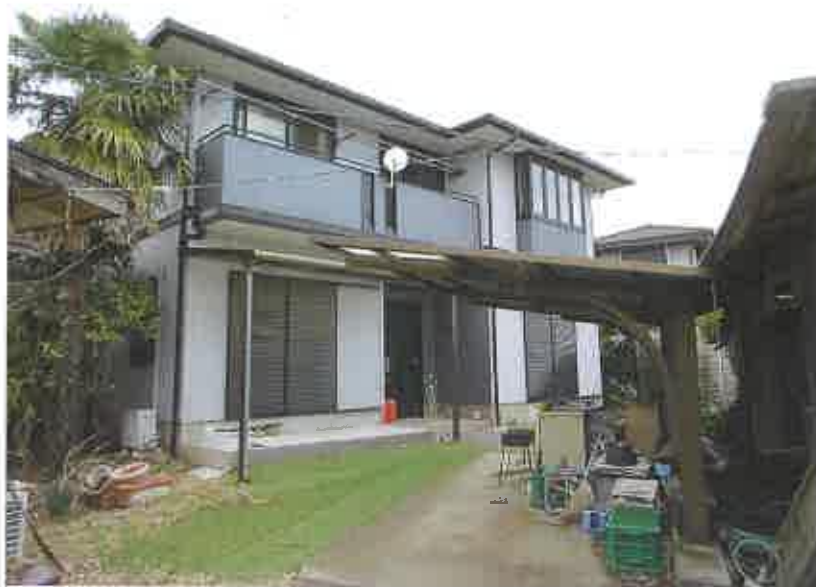
①  
物件 2 外観

- 1 物件2建物(写真①参照)及び目的外建物(写真②参照)とその附属建物(浴場・便所)の敷地として利用されている(各建物の位置関係については土地建物位置関係図参照)。本土地の北西側が幅員約6.2メートルの市道に、南西側が幅員約4メートルの市道に、各々接する。もともと、本土地と北西側市道との間には生け垣が植栽されているため、現況、本土地内へは南西側市道から南東側隣接地(18番、地目：畑、登記上の所有者：C)を経由して出入りしている。
- 2 (1) 本土地の南東側隣接地(18番)は、現況において本土地と一体化し(写真③参照)、境界標等もないため、本土地との境界線は不明瞭である。  
 (2) 本土地の南東側隣接地(18番)上には、現況、複数の建物(未登記含む)が建在している。これらのうち北側の建物(家屋番号：18番、登記上の所有者：C)の下屋出し部分が本土地上に越境している可能性がある。
- 3 本土地と北東側隣接地(19番1、所有者：個人)とは生け垣で仕切られており、この生け垣の位置から、同隣接地との境界線を概ね認識することができる。また、本土地と上記各市道との境界線も側溝や土留めの存在により、概ね認識することができる。
- 4 本土地内には、カーポート、氏神様、電柱2本等が存在する。また、本土地南西側には、大量の空き缶等が散乱している。

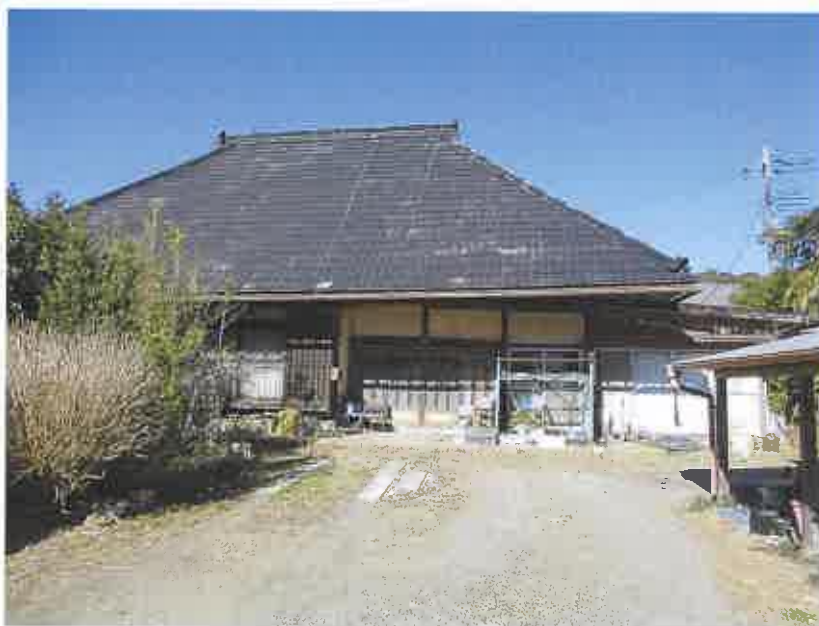
②  
目的外建物

| 目的外建物の概況（物件１関係） | |
|---|---|
| そ の 他 の 事 項 | <p>１ Ｄの陳述によると、本目的外建物は、建築後１００年前後経過しているとのことである。</p> <p>２ 未登記の附属建物（浴場・便所）がある。</p> |

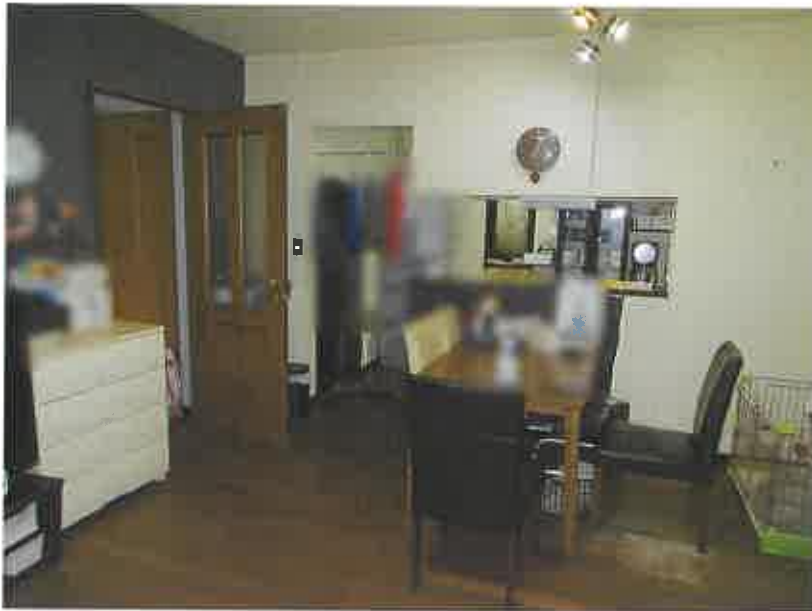
④

- 1 本建物内には、通常の生活に使用する家財道具、電化製品、生活雑貨類が存在し、居住者によって現に居宅として使用されている(写真④⑤参照)。
- 2 本建物の内部は、天井、内壁、床に経年相応の劣化(細かな傷や変色等)及び汚損があることに加え、以下の損傷等も見られた。
  - ・ キッチンの窓からの浸水により内壁クロスが剥がれている(写真⑥参照)。
  - ・ 洗面所入口付近の廊下内壁に穴が開いている。
  - ・ 浴室ドアに不具合があり、開閉に難がある。
  - ・ 洗面所の入口ドアが閉まらない。
  - ・ リビングや階段等の内壁クロスに複数の剥がれた箇所がある。
  - ・ リビングの内壁クロスにひび割れた箇所がある。
  - ・ 2階中央洋室の床面に入口ドアの開閉の際に擦れた傷がある。

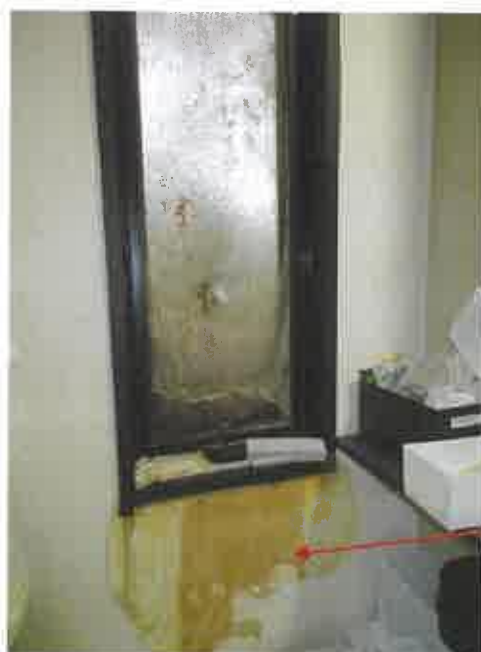
⑥

内壁クロスの剥がれ

| 保守管理の状態 | <p>築30年の老朽化しつつある建物であり、各部屋や廊下・階段等には小傷・汚れ、クロスの剥がれ等も見られるが、特に、</p> <ol style="list-style-type: none"> <li>1階キッチンの窓からの浸水により周りのクロスは破れ変色している。</li> <li>室内で犬を1匹飼っており、LDはペット臭がする。</li> <li>洗面所入口付近の内壁に穴が開いているほか、洗面所の入口ドアが閉まらない。</li> <li>2階中央洋室のドアの建付けが悪く、床にドアの開閉の際の傷がある。</li> <li>令和元年の台風により2階西側洋室がバルコニー側窓の隙間から浸水したほか、2階東側洋室の出窓の隙間からも雨水が浸み込んだこと。</li> <li>2階トイレの水が出ないとのことである。</li> </ol> <p>以上より、保守管理の状態は劣る。</p> |
