## 期 間 入 札 の 公 告

- 1 所 在 香取市三ノ分目字仲川  
地 番 3 2 3 番 1  
地 目 宅地  
地 積 4 9 5 . 9 6 平方メートル
- 2 所 在 香取市三ノ分目字仲川 3 2 3 番地 1  
家屋 番号 3 2 3 番 1  
種 類 居宅  
構 造 木造かわらぶき 2 階建  
床 面 積 1 階 6 3 . 0 7 平方メートル  
2 階 5 8 . 7 9 平方メートル  
(未登記附属建物)  
種 類 車庫  
構 造 軽量鉄骨造亜鉛メッキ鋼板葺平家建  
床 面 積 約 3 8 平方メートル

## 現況調査報告書

## 評 価 書

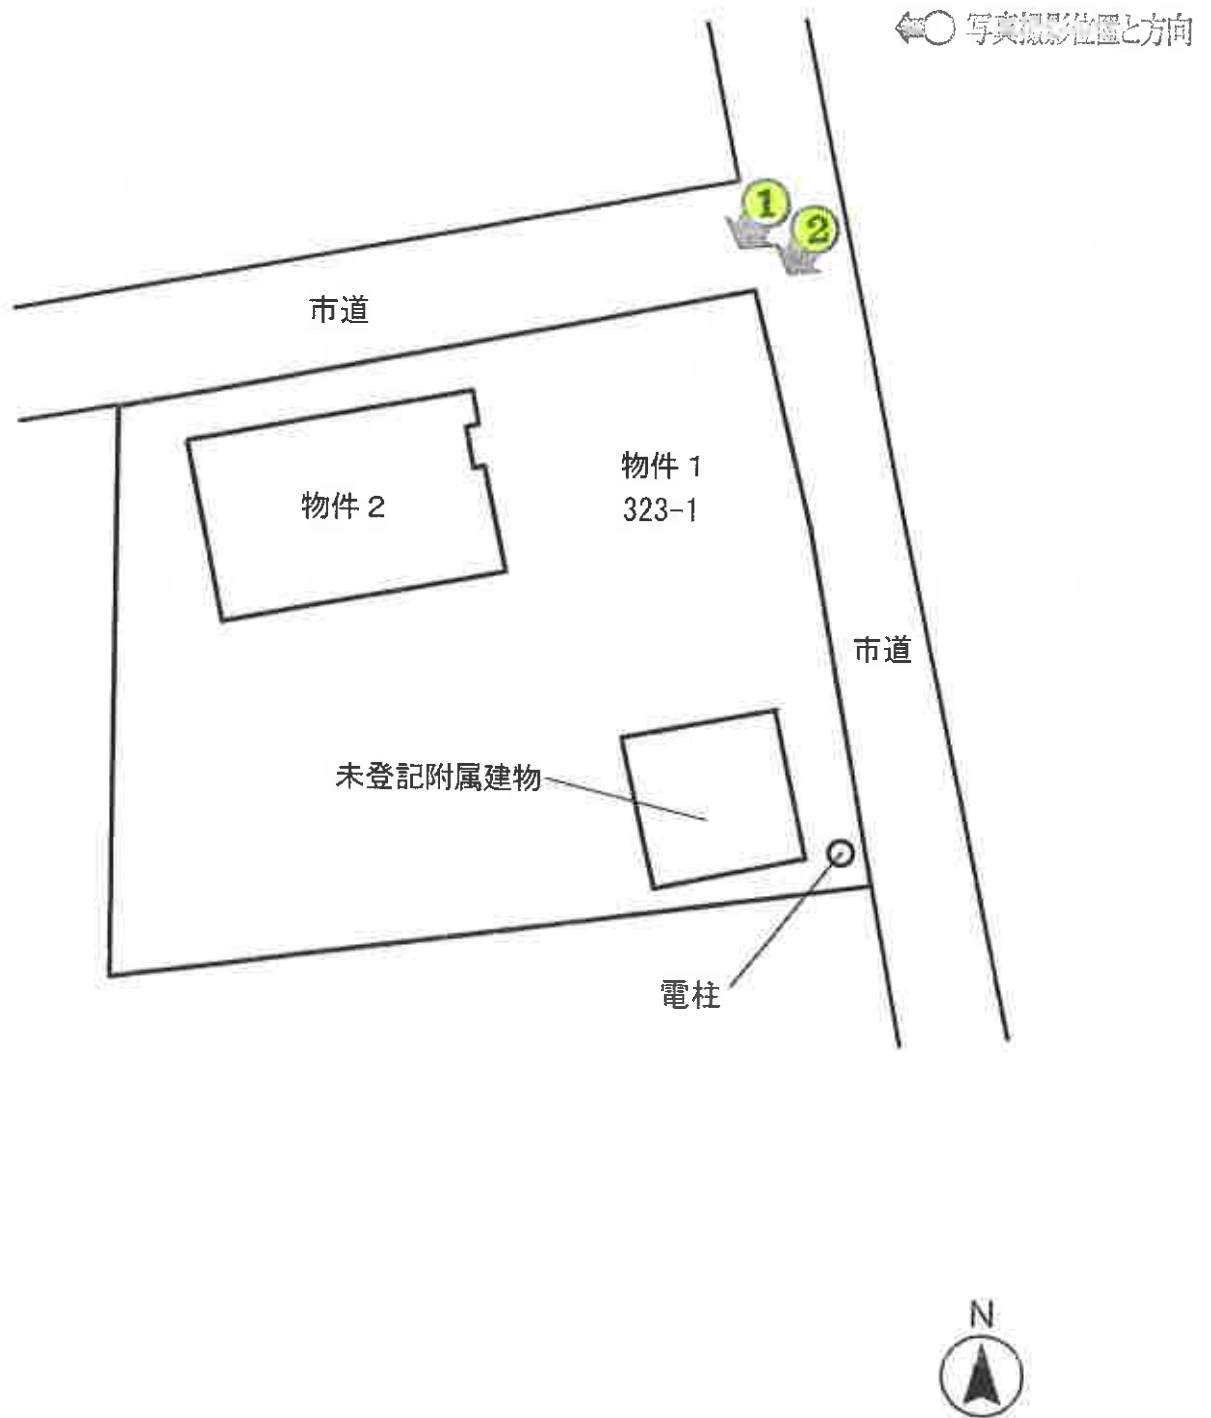
## 土地建物位置関係図

(本図は、地積測量図・建物図面等を参考に実査により作成した概略図です)

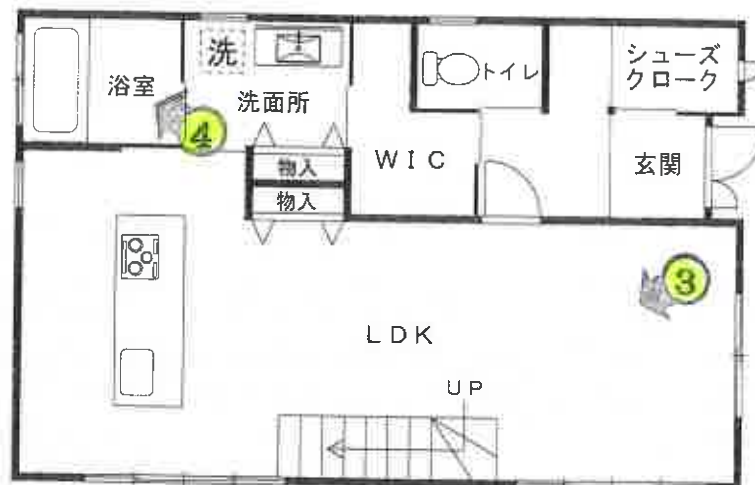
間 取 図  
(評価人作成)

1 階

2 階

| 現況用途等 | 現況用途<br>間取り | 居宅<br>4LDK+WIC2箇所+シューズクローク(別添間取図参照) |

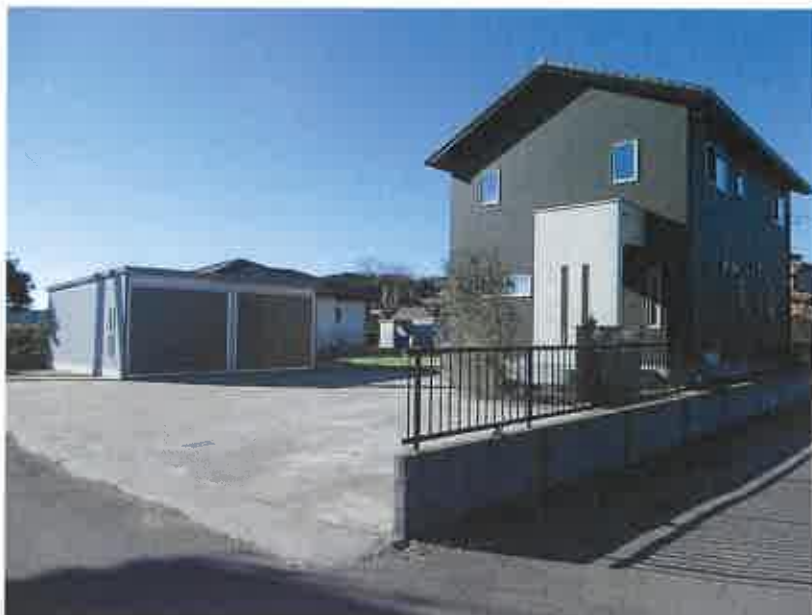
①

- 1 物件2及び未登記附属建物(後記)の敷地等として利用されており(写真①②参照)、東側が幅員約3メートルの市道に、北側が幅員約3.9～4.0メートルの市道に、各々接する。北東側に複数台分のコンクリート敷駐車スペースがある。
- 2 本土地の北側・西側・南側の各境界付近にはフェンスが設置されているものの、東側市道との間には境界標やフェンス等はない。もともと、上記の北側・西側・南側に設置されたフェンスの位置を地積測量図と照合することで、本土地の範囲を概ね認識することは可能である。
- 3 本土地内には子供の遊具等が置かれている。また、本土地の南東端付近に電柱とその支柱が立っている。

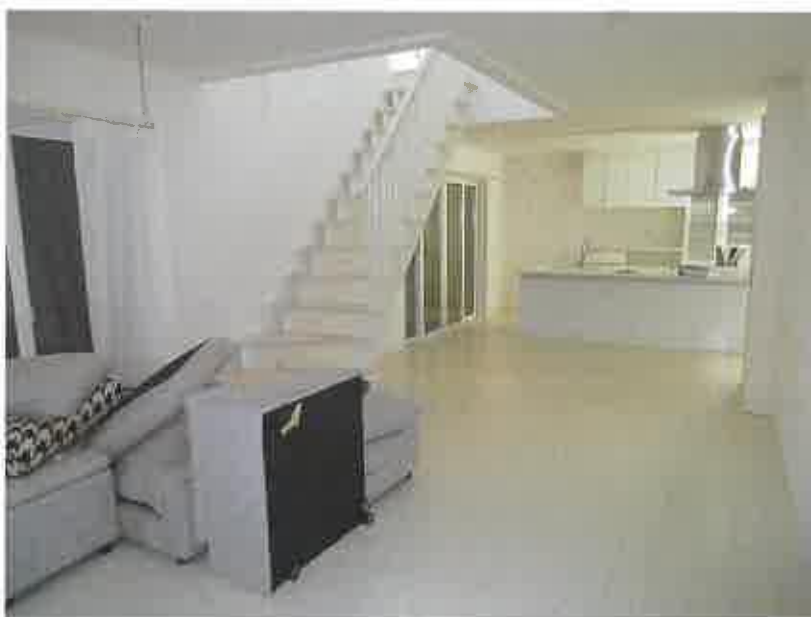
③

- 1 本建物内には、テレビ台、ソファ、エアコン、照明器具等が残置していたが、生活するために必要な家財道具や電化製品は存在せず、人が生活している様子は窺えなかった(写真③④参照)。
- 2 屋根上に太陽光パネルが設置されている。債務者兼所有者の陳述によると、本建物建築当初から設置されていたとのことである。また、電力会社との間で売電する契約を締結していたとのことであるが、詳細は不詳である。
- 3 本建物の内部は、天井、内壁、床に経年相応の劣化(細かな傷や変色等)及び汚損があることに加え、以下の損傷等も見られた。
  - ・ 2階廊下の内壁クロスに剥がれた箇所(写真⑤参照)やペットによるものと推測される引っ掻き傷がある。
  - ・ 2階廊下の内壁クロスに開いた穴(推測)を補修した跡がある。
  - ・ 2階北西側洋室の内壁クロスに剥がれた箇所がある。
- 4 本土地の南東側に未登記の車庫が建在する(土地建物位置関係図及び写真①②参照)。債務者兼所有者の陳述によると、本建物新築時とほぼ同時期の令和2年1月頃に建築したとのことであり、本建物の附属建物と判断した。内部には、ナンバープレートがない自動車1台(写真⑥及び「関係人の陳述等」参照)と子供の遊具等が置かれている。

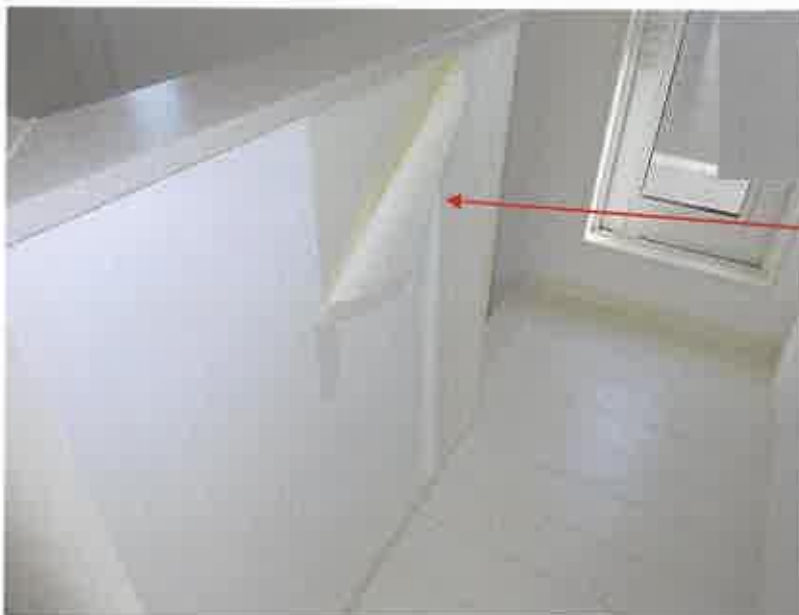
⑤

内壁クロスの剥がれ

| 保守管理の状態 | <p>1階LDにあるテレビ台、ソファーなどを除き、家財道具や生活雑貨類等は片付けられており、目視可能な範囲では建物の内部・外部とも経年相応の減耗の程度であったが、</p> <ol style="list-style-type: none"> <li>1. 室内で猫を1匹飼っていたこともあり、2階階段付近のクロスに引っ掻き傷が見られる。</li> <li>2. 2階階段付近のクロスには剥がれた箇所があるほか、2階北西側の洋室やWICのクロスには落書きや破れた箇所も見られる。</li> <li>3. 2階廊下の内壁クロスには開いた穴を補修した跡がある。</li> </ol> <p>以上より、保守管理の状態はやや劣る程度である。</p> | |

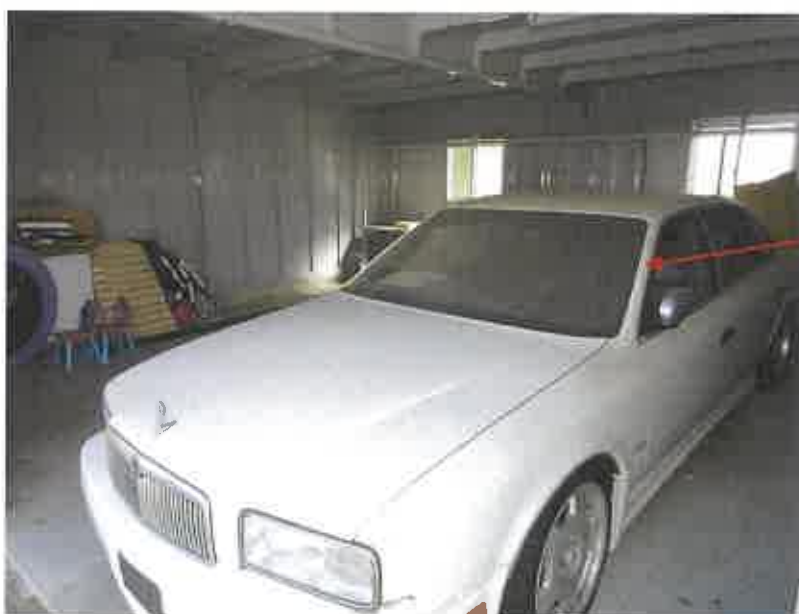
⑥

ナンバープレート  
のない自動車

| 特記事項 | <ol style="list-style-type: none"> <li>1. 建築確認:令和元年8月8日付／第19UDI1W建04188号<br/>検査済証:令和2年1月18日付／第19UDI1W建04188号</li> <li>2. 本建物の建築時期から推測すると、石綿(アスベスト)含有資材が使用されている可能性は低いものと推測される。</li> <li>3. 未登記附属建物である車庫の中には、子供のおもちゃ・乳母車等があるほか、ナンバープレートがない自動車1台が置かれている。</li> <li>4. 屋根には太陽光パネルが設置されていたが、債務者兼所有者の陳述によると本建物新築当初から設置されていたとのことであり、また、電力会社との間で売電する契約を締結していたとのことであるが、その詳細については不明である。</li> </ol> | |

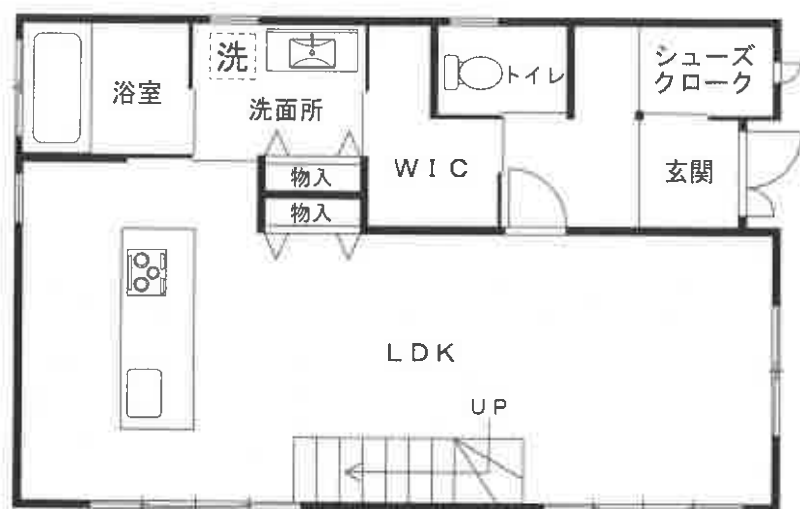
間 取 図  
(評価人作成)

1 階

2 階
