## 期 間 入 札 の 公 告

## 現況調査報告書

## 評 価 書

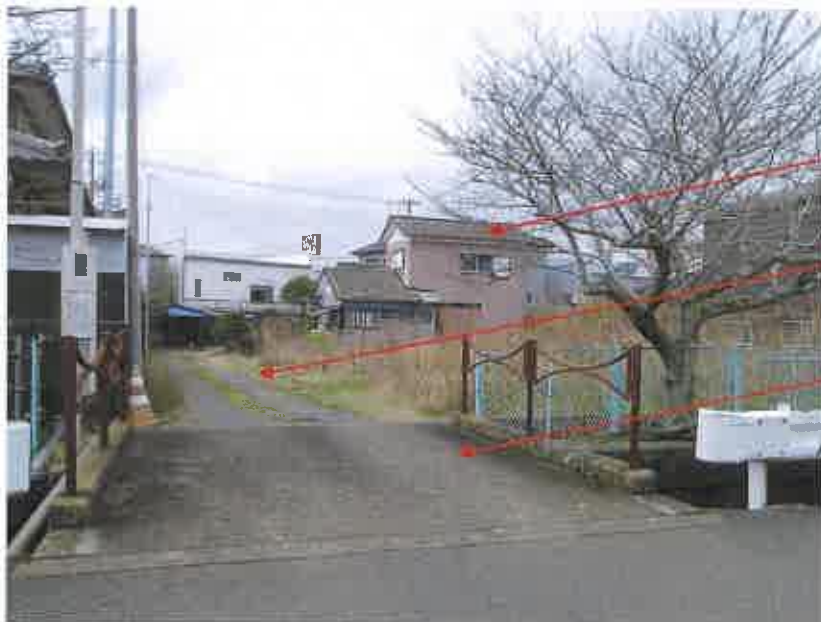
③

- 1 (1) 本敷地は物件3の敷地として利用されている。南側に土地に定着したカーポート（一部物置）が設置されているが、老朽化が進んでいる（写真③参照）。  
(2) 評価人の調査によると、本敷地は建築基準法上の道路には接していない。
- 2 本敷地は南西側隣接地（649番11、649番12）より約1～1.5メートル低く、南東側隣接地（648番4）より約1メートル低い。ため、両隣接地との境界付近には擁壁が築造されている。また、本敷地の北東側（648番6）及び北西側（648番3）の各隣接地とはブロック塀（鉄筋が一部むき出しになっている）等で仕切られており、これらの構築物の存在により、本敷地の範囲を概ね認識することができる。

カーポート  
(一部物置)

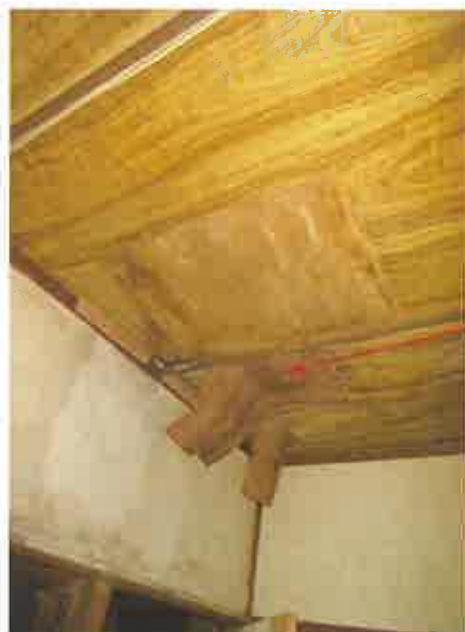
⑥

| 関係人の陳述等 | |
|---|---|
| ■債務者兼所有者 A | <p>本建物には、私と父が住んでいます。父は、現在入院中です。<br/>(令和7年3月13日に面談聴取)</p> <p>父は退院しましたが、自宅療養中であり、定期的に通院を続けています。<br/>私は、12、13年前から本建物を賃借して住んでいましたが、令和4年に本建物と敷地、通路を購入して現在に至っています。私が住み始めた時には、本建物は今の形でした。<br/>1階廊下と1階和室との継ぎ目付近の天井から雨漏りがするので、屋根上にブルーシートを敷いています。<br/>本建物の水回り設備等に不具合はありません。<br/>本建物内でペットは飼育していません。<br/>本敷地の境界線について近隣との間で争いはありません。<br/>通路は私が共有する土地ですが、使用方法や管理について共有者間で特に取り決めはなく、管理費等の金銭的な負担もありません。<br/>私が住み始めてから、通路と北東側市道との間を流れる川が氾濫したことはありません。<br/>(令和7年4月2日に面談聴取)</p> |

雨漏りによる天井板の  
剥がれ

| 区 分 | 主である建物 | |
|---|---|---|
| 保守管理の状態 | やや劣る<br>・ 全体的に経年による内装（天井、壁、床）、外装（軒天含）の劣化及び塗膜の剥離等が見受けられた。<br>1階の増築部分と既存部分の境にある廊下にある雨漏り跡があり、天井及び壁材が剥がれている。当該部分の屋根は塗膜の剥離や劣化が確認され、ブルーシートと土嚢で応急処置がされている。1階廊下の床材の一部剥がれ、台所の床に撓みがある。2階洋室のドアが閉まらない。2階和室の窓のガラス一枚分が板で覆われ簡易補修されている。浴室の壁にクラックがあり補修されている。玄関 | |

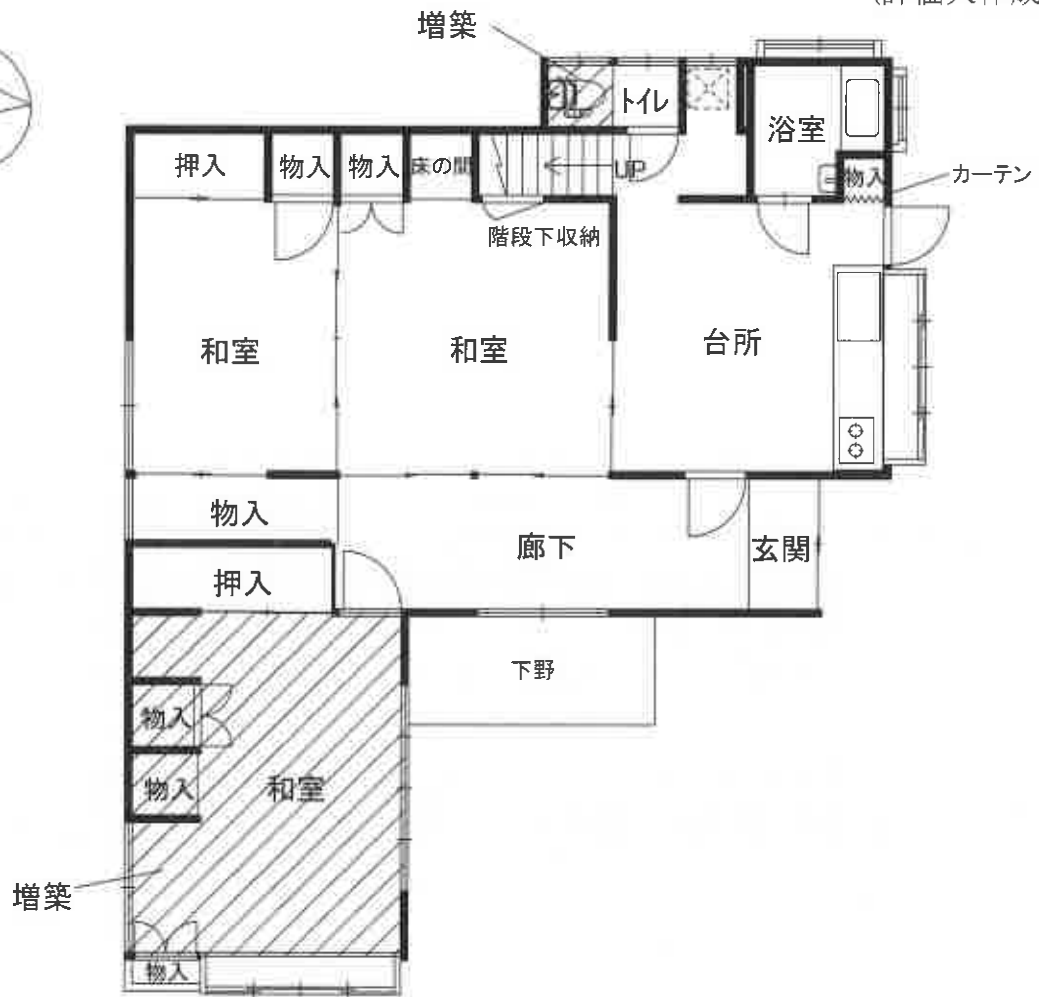
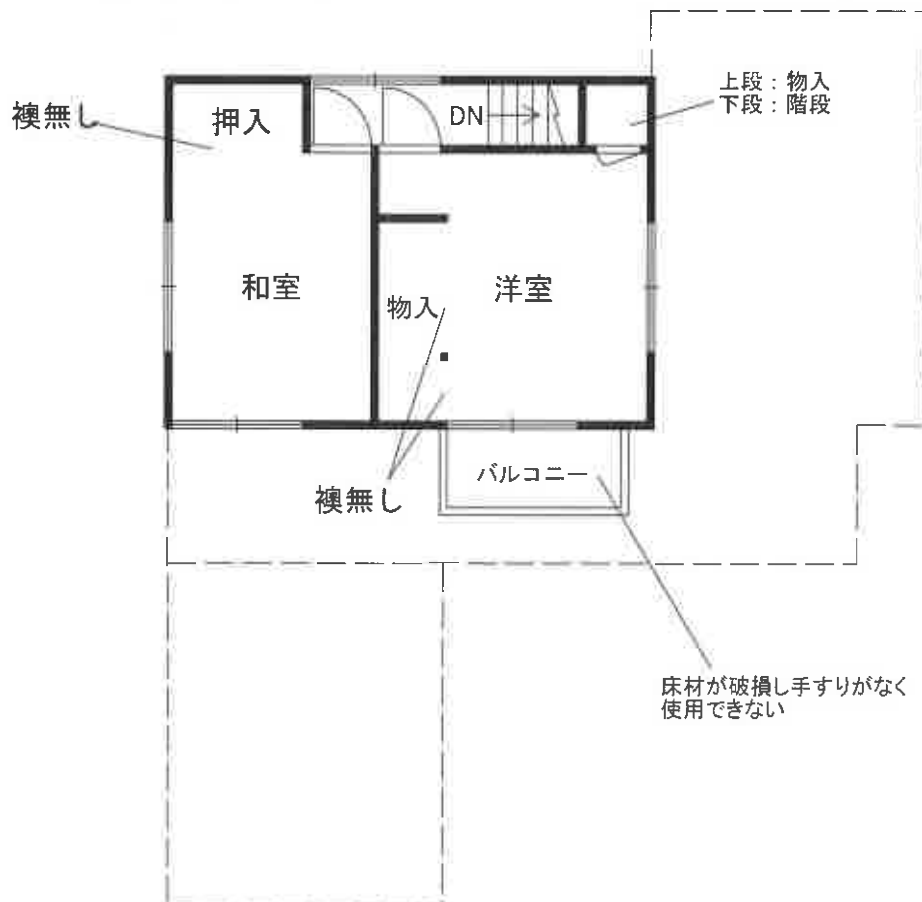
# 建物間取略図

- 1 本建物内には、通常の生活に使用する家財道具、電化製品、生活雑貨類が存在し、居住者によって現に居室として使用されている（写真④⑤参照）。内部は、大量の家財道具等でやや雑然とした状態であり、これらの動産の存在により床や内壁の損傷の有無・程度等について十分な調査ができなかった箇所がある。
- 2 法務局備え付けの建物図面と本建物の現況が相違しており、南西側和室と北東側トイレが増築（約17㎡）されている（建物間取略図参照）。上記増築部分は未登記であり、増築時期は不詳である（「関係人の陳述等」参照）。なお、1階北西側外壁とその付近の地面に、増築した後に取り壊したと推測される跡が残っている。
- 3 本建物の内部は、天井、内壁、床に経年相応の劣化（細かな傷や変色等）及び汚損があることに加え、以下の損傷等も見られた。
  - ・ 1階廊下と南西側和室（増築部分）の継ぎ目付近の天井や内壁に雨漏りによる広範なシミや天井板の剥がれた箇所がある（写真⑥参照）。当該継ぎ目部分の屋根にはブルーシートが敷かれている。
  - ・ 1階廊下の床面の一部が剥がれている。
  - ・ 台所の床に撓みがある。
  - ・ 浴室の壁の亀裂を補修した跡がある。
  - ・ 2階和室北西側の窓に板が貼り付けられており、ガラスが破損しているものと推測される。
  - ・ 2階洋室の入口ドアが閉まらない。
  - ・ 2階バルコニーの床が破損しており、手摺りもないため、バルコニーは使用できない状態である。

| 区 分 | 主である建物 | |
|---|---|---|
| 床面積（現況） | ・ 現況床面積は次のとおり。<br>床面積 1階 82.01㎡ 1階に約17㎡の増築部分がある。<br>2階 28.98㎡<br>延べ 110.99㎡ | |
