## 期 間 入 札 の 公 告

千葉地方裁判所民事第 4 部

## 物件明細書

- 1 物件 9 建物は、ホテルサンモールの別館として使用されており、概ね、1 階部分が店舗、2 階部分が倉庫、3～5 階部分が客室(52 室)、6 階部分が宴会場になっている(各階の間取は「建物間取図(物件 9)」参照)。各階に停止するエレベーターが 2 基設置されている。
- 2 法務局備え付けの建物図面と現況が相違しており、1 階西側エントランス付近(写真⑦参照)と 2 階喫煙室付近が増築されているものと推定する。それぞれの増築部分の床面積は、約 12 m<sup>2</sup>と約 23 m<sup>2</sup>である。
- 3 物件 9 建物の 2 階部分と物件 10 建物の 2 階部分は、連絡通路によって互いに行き来することができる(写真⑧参照)。連絡通路の天井には、雨漏りが原因と推測されるシミやカビが見られた。
- 4 建築後約 35 年が経過し、建物全体に経年相応の劣化や汚損が見られ、設備の老朽化も進んでいる。また、客室等の天井・内壁・床には、細かい傷や変色した箇所が確認された。各客室とその他の施設の状況は以下の表のとおりである。なお、以下の表中の客室タイプは、現況を記載したものであり、ホテル側で公開している客室タイプとは異なる可能性がある。

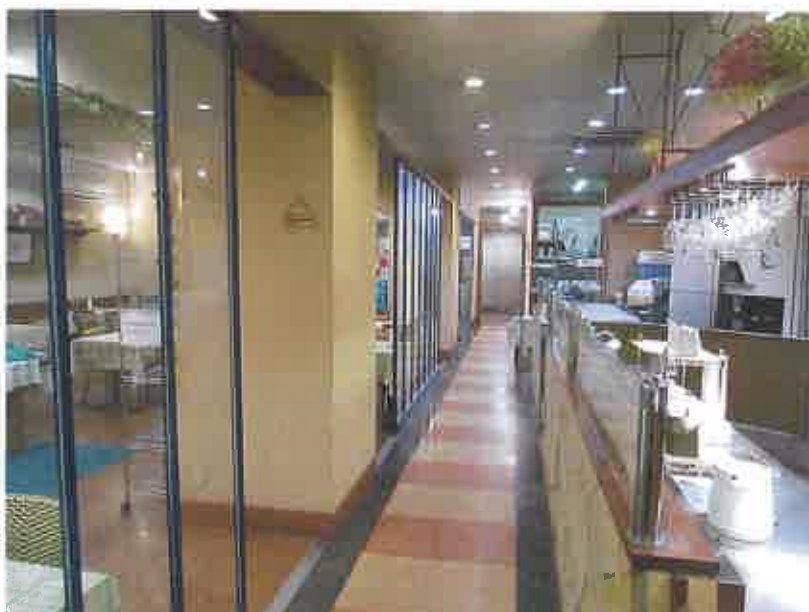
⑨  
物件 9 建物  
1 階レストラン

| 場 所 | 内部状況(損傷及び不具合等を含む。但し、軽微な損傷等は記載を省略した。) |
|---|---|
| 1 階レストラン<br>(写真⑨参照) | 「レストラン グラート」の名称で朝食のみを提供するレストランとして使用されている。店内に掲示されている営業許可証には、令和6年10月7日付で食品営業許可承継届(事業譲渡)が受理された旨の記載がある。<br>複数の内壁クロスの剥がれた箇所や亀裂が見られる。また、ホテル従業員によると、天井埋込エアコンがすべて故障しているとのことである。 |

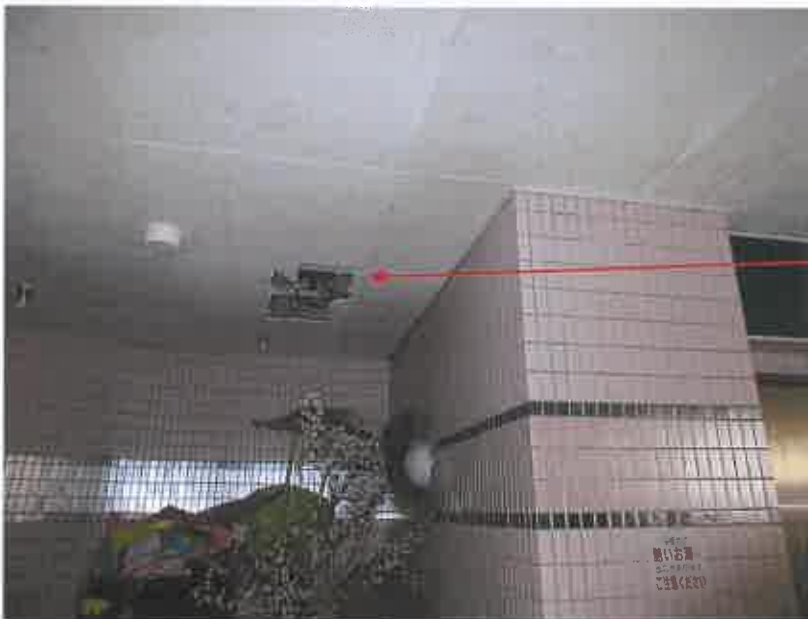
⑪  
天井の穴

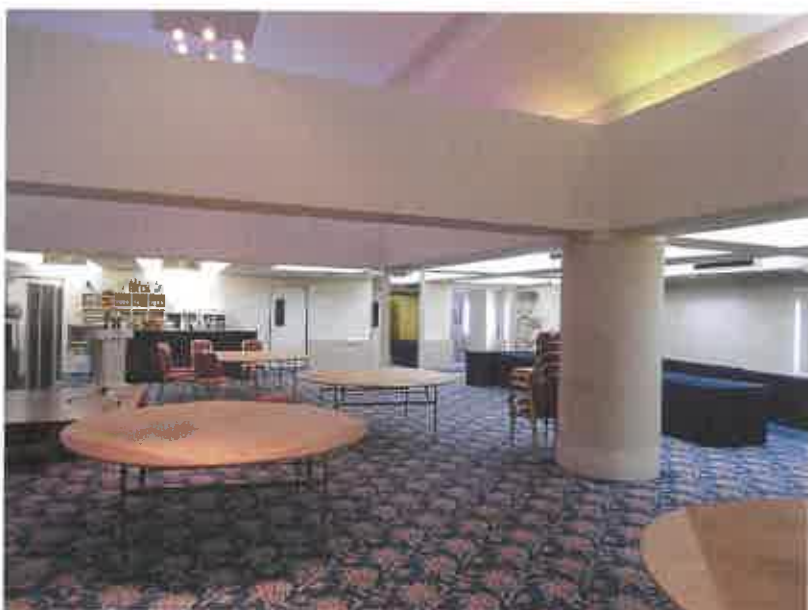
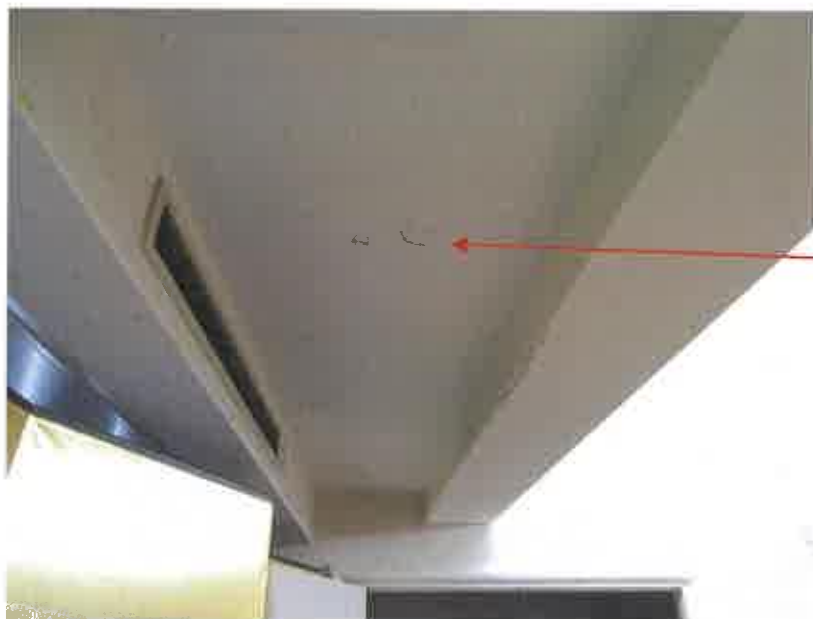
物件 9 建物  
6 階大宴会場

| 場 所 | 内部状況(損傷及び不具合等を含む。但し、軽微な損傷等は記載を省略した。) |
|---|---|
| 6階大宴会場(シン<br>フォニー、写<br>真⑮⑯参照) | 最大200名程度が収容可能な宴会場である。北東端に倉庫がある。<br>天井に複数の凹みやクロスの剥がれた箇所がある。株式会社なでしこファーム<br>従業員の陳述によると、天井に複数の雨漏りする箇所があるとのことである。 |

天井の凹み

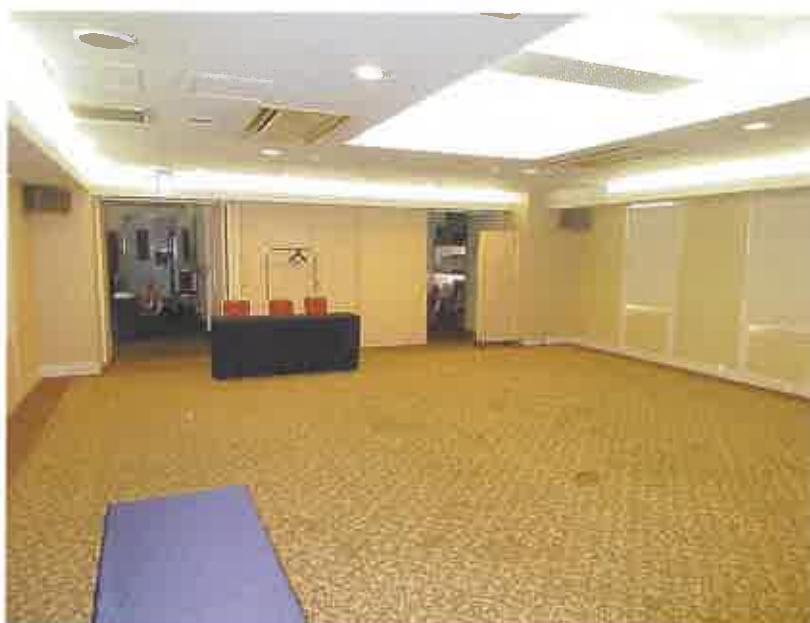
物件 9 建物  
6 階小宴会場

| 場 所 | 内部状況(損傷及び不具合等を含む。但し、軽微な損傷等は記載を省略した。) |
|---|---|
| 6階小宴会場(コ<br>ンチェルト、写<br>真⑰参照) | 最大60名程度が収容可能な宴会場である。西端部分は現況倉庫である。<br>内壁クロスに剥がれた箇所がある。上記従業員の陳述によると、天井埋込エア<br>コン付近の結露により水が落下することがあるとのことである。 |

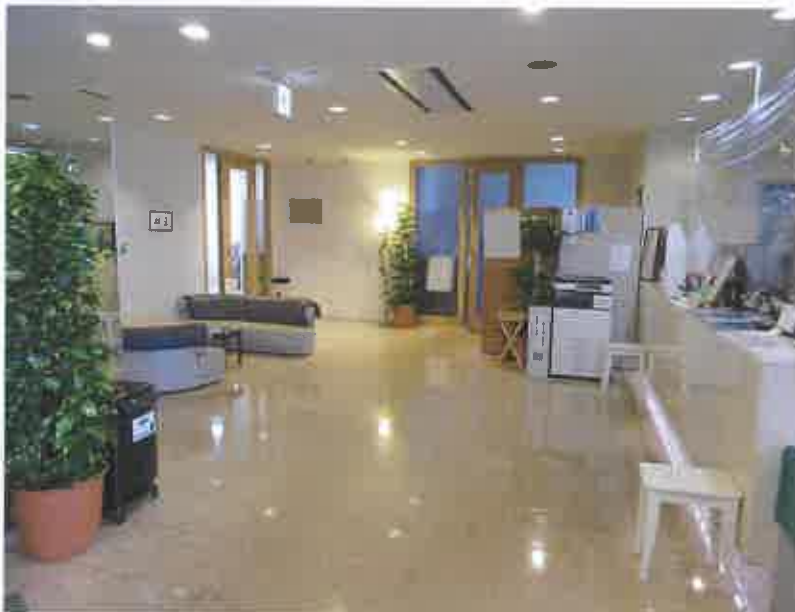
物件10建物  
2階ホテルロビー

| 場 所 | 内部状況(損傷及び不具合等を含む。但し、軽微な損傷等は記載を省略した。) |
|---|---|
| 2 階ホテルロビー・男女トイレ(写真⑳参照) | 天井埋込エアコン通風口付近に水漏れ(推測)によるシミがある。 |

ロビー：天井にはエアコンの水漏れによるシミが見られる。

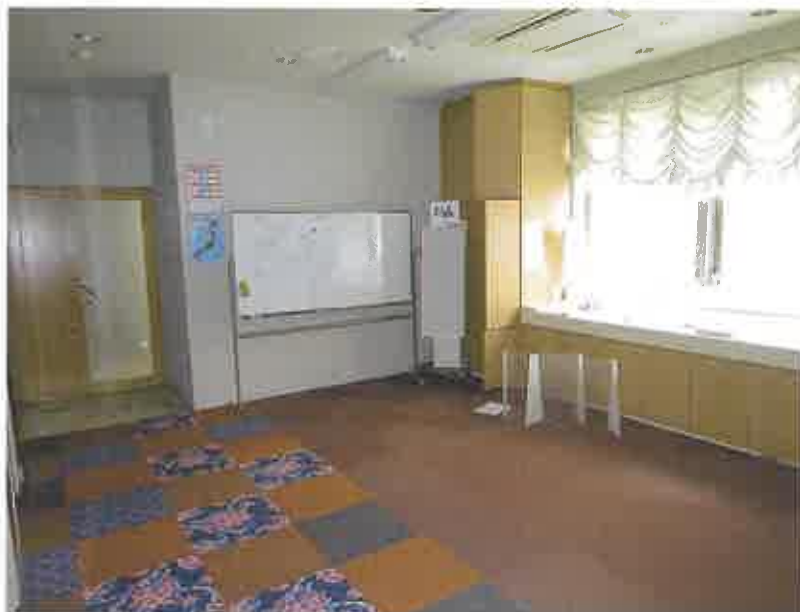
②②  
物件10建物  
2階貸事務所  
西側スペース

| 場 所 | 内部状況(損傷及び不具合等を含む。但し、軽微な損傷等は記載を省略した。) |
|---|---|
| 2 階貸事務所西側スペース(写真㉒参照) | 以前、語学教室として利用されていたが、現在は空きスペースとなっている。内部は、語学教室利用時の備品等が残置している。一部立ち入って調査できなかった箇所がある。なお、この空きスペースと東側の貸事務所スペースは、以前エステサロンの店舗として一体的に使用されていたとのことである。<br>天井クロスに破損した箇所やシミが見られた。 |

貸事務所西側スペース：上記貸事務所の西側にはエステ店だった頃の個室や浴室が残っている。天井クロスに破損やシミが認められる。なお、浴室はサウナ室とシャワー室で構成されているものと推測するが、浴室は解錠できなかったので状態を確認できなかった。

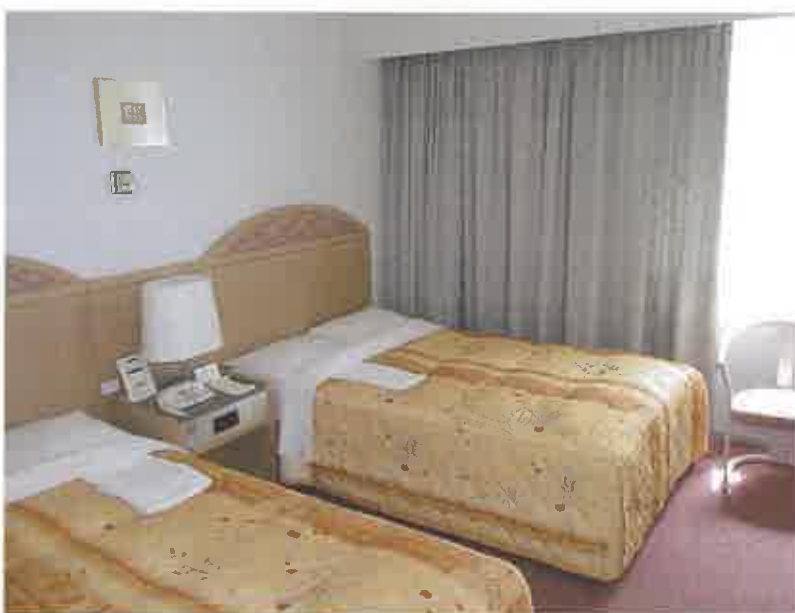
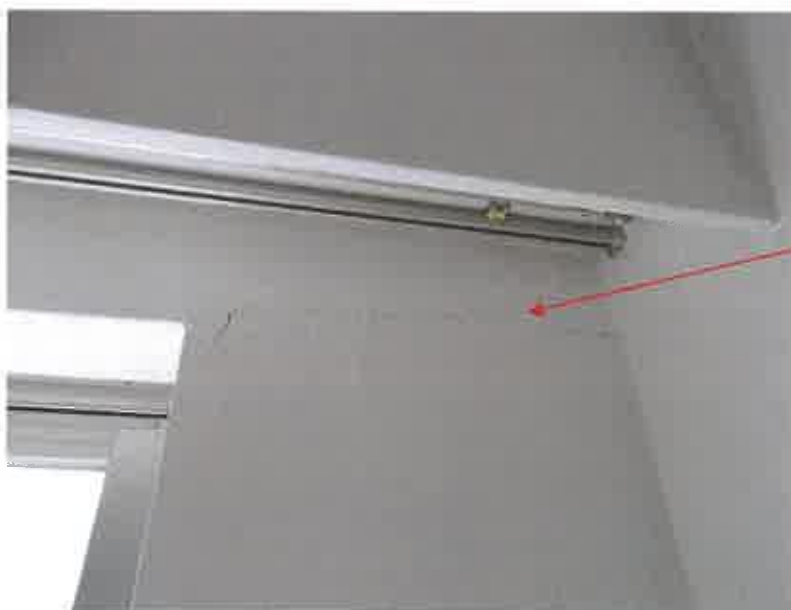
②③  
物件10建物  
客室321号室

| 場 所 | 内部状況(損傷及び不具合等を含む。但し、軽微な損傷等は記載を省略した。) |
|---|---|
| 3階客室321号室<br>(ツインルーム、<br>写真②④参照) | 窓側上部内壁クロス等に複数の亀裂がある。 |

②④  
内壁クロスの亀裂

321号室：西側壁クロスの亀裂。

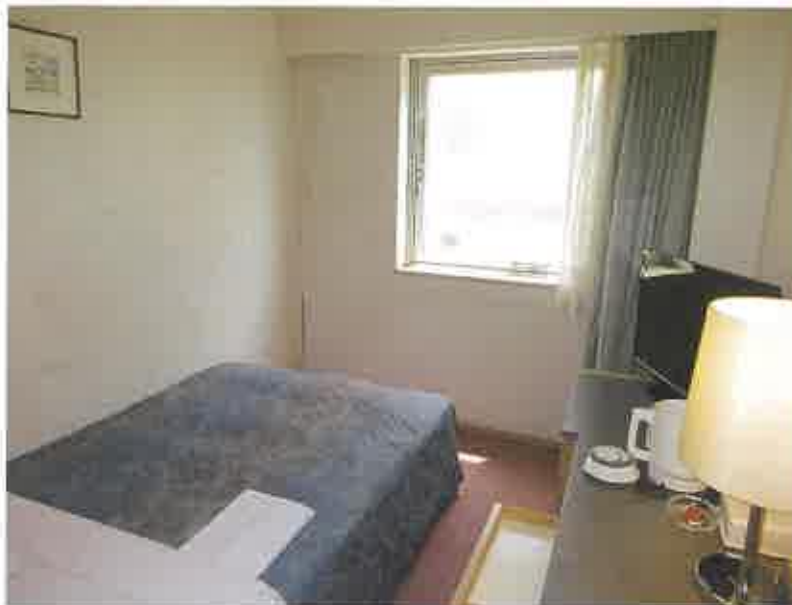
物件10建物  
客室518号室

| 場 所 | 内部状況(損傷及び不具合等を含む。但し、軽微な損傷等は記載を省略した。) |
|---|---|
| 5階客室518号室<br>(写真②参照) | 窓側下部内壁クロスに剥がれた箇所がある。南東側内壁クロスにカビが発生している。 |

518号室： 窓下壁クロスの剥がれ。南東側壁クロスにカビ。

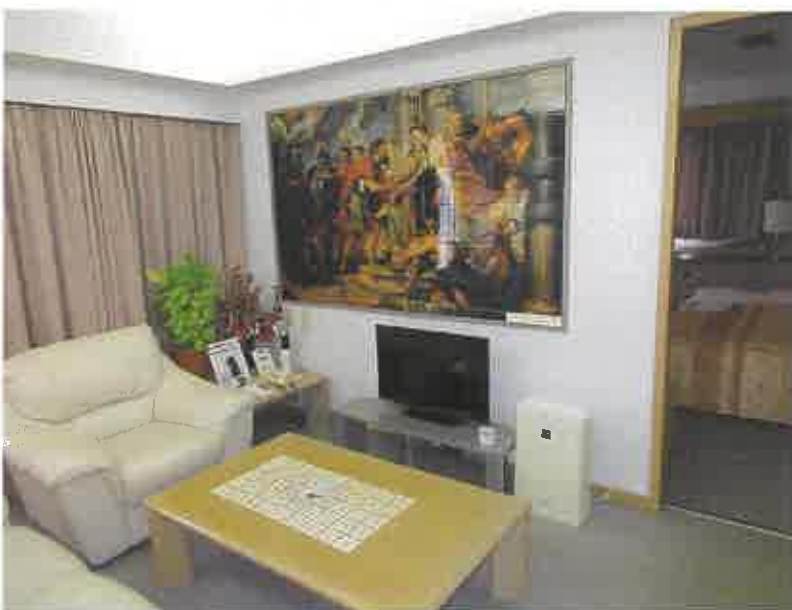
物件10建物  
客室615号室

| | <p>612号室：特になし。</p> <p>613号室：和室の襖にシミ，天井付近の壁クロスに雨漏り跡。</p> <p>614号室：設備備品保管庫として利用されている。</p> <p>615号室：天井クロスの浮き，シミ。</p> |
