## 期 間 入 札 の 公 告

千葉地方裁判所民事第 4 部

# 現況調査報告書

# 評 価 書

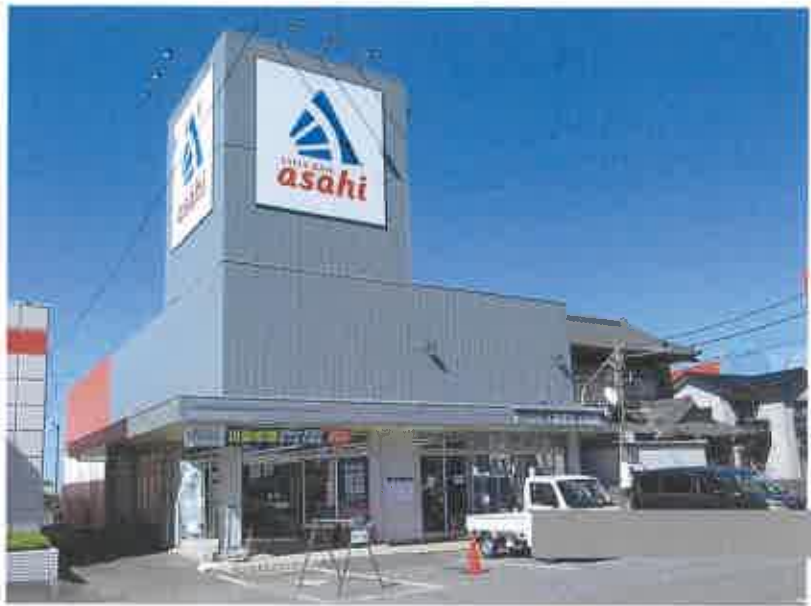
①

- 1 物件2（本建物）の敷地として利用されており、北側が現況幅員約4メートルの道路に接する。評価人の調査によると、当該道路は法定外道路であるとのことである。なお、公図上、本土地の西側が幅員約1メートル強の道路（赤道）に接するが、現況において当該赤道は本土地及び赤道西側の土地と一体化しており、本土地との境界線は不明瞭である（写真②参照）。本土地の北側には自動車4台分の駐車区画が設けられており（写真③参照）、本建物賃借人の従業員等が利用している。
- 2(1) 本土地について法務局備え付けの地積測量図はなく、各隣接地との境界を示す杭等も見当たらないが、北側道路との境界付近にはブロックが一部埋め込まれており、本土地と東側隣接地（407番1、413番）とはブロック塀により仕切られている。これらの構築物等の存在により本土地の北側及び東側の凡その境界線を認識することができる。
- (2) 南側隣接地（2672番1、2672番4）は、現況、本土地上の店舗（物件2）の来客専用駐車場として本土地と一体利用されており（写真①参照）、同隣接地との間にフェンスや境界杭はないため境界線は不明瞭である。
- 3 本土地の南東端付近に電柱1本と支線が立っている。

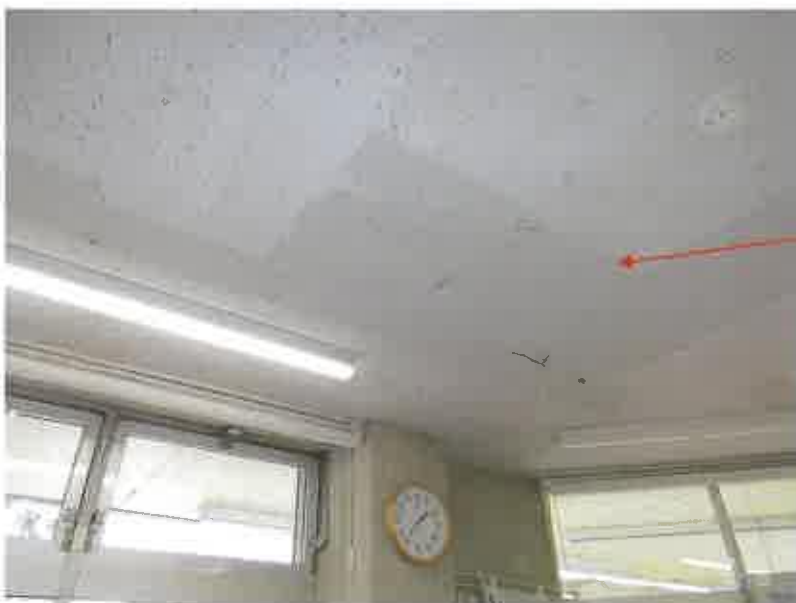
⑥

- 1 本建物は自転車等の販売店として利用されており、店舗部分には多数の自転車や部品等が展示されている（写真④参照）。北東端部分に倉庫や事務室（写真⑤）が設置されている（建物間取図参照）。
- 2 天井、内壁、床に経年相応の劣化（細かな傷や変色等）及び汚れがあることに加え、以下の損傷等も見られた。
  - ・南側及び南東側の天井には雨漏りが原因と推測されるシミや天井材の傷みが見られた（写真⑥参照）。
  - ・倉庫内の内壁クロス下部にカビが発生している。

| 関係人の陳述等 | |
|---|---|
| ■賃借人株式会社あさひの従業員<br>(店舗開発部担当者) | <p>当社は、自転車等の製造や販売等を行っている会社です。</p> <p>本建物は、令和4年12月から当社の物販店舗として利用する目的で賃借しています。賃料は月額25万円であり、滞納はありません。現在、賃料は本建物所有者である有限会社泉食品の破産管財人に支払っています。賃貸借契約の内容は契約書に記載されていますので、その写しを執行官に提出します。</p> <p>本土地の南側の土地(2672番1)は当店の来客専用駐車場になっていますが、土地所有者(個人)から有限会社泉食品が賃借し、当社に転貸されています。</p> <p>本建物の主に南側部分の天井に複数の雨漏りする箇所があります。雨漏りする箇所の上には塔屋があり、その塔屋から雨水が入って天井に漏れ出しているものと思われます。普通の雨であっても漏れてきます。</p> <p>倉庫の内壁に外壁の劣化による浸水が原因と思われるカビが発生しています。</p> <p>(令和6年10月3日に面談聴取)</p> |

雨漏りによるシミ

| 区 分 | 主である建物 | |
|---|---|---|
| 保守管理の状態 | やや劣る<br>・ 南側及び南東側の天井で雨漏りが見られるが、従業員の陳述によれば「塔屋から雨水が漏れてきている。普通の雨でも漏れてくる」とのことである。また倉庫の壁には外壁の劣化による水漏れが原因と思われるカビが生じている。以上のほかは建物外部及び内部のいずれも概ね経年相応の減耗等が生じているものと判断される。 | |
