## 期 間 入 札 の 公 告

千葉地方裁判所民事第 4 部

## 現況調査報告書

# 評 価 書

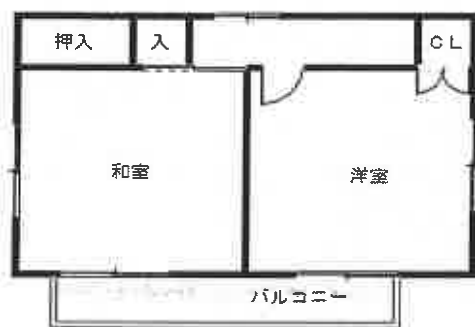
間 取 略 図

- 1 所有者の苗字が表示された表札が掲げられていたこと、本建物内には通常、生活に要すると思われる家財道具及び日用雑貨等が存在し、それらは現に使用され、人の居住する実態が窺えたこと及び「関係人の陳述等」記載の所有者の陳述から本建物は所有者が居宅として使用し、占有するものと認められる。
- 2 別紙間取略図中、斜線部分に増床部分(約9.45㎡)が存在する。同増床部分は既存部分と相互に通行が可能であり、構造上も本建物と一体であると認められることから同増床部分は本建物に附合した増築部分と認められる。
- 3 1階洋室の南東側にサンルームが存在する。
- 4 1階和室の東側天井部分に雨漏りの跡が存在する。1階和室の建具に過去、飼育していた飼い犬によるものと思われる傷が見受けられる。ダイニングキッチンにクロスが剥がれが存在する。

(注) ⦿は写真撮影位置、方向及び写真番号を示す

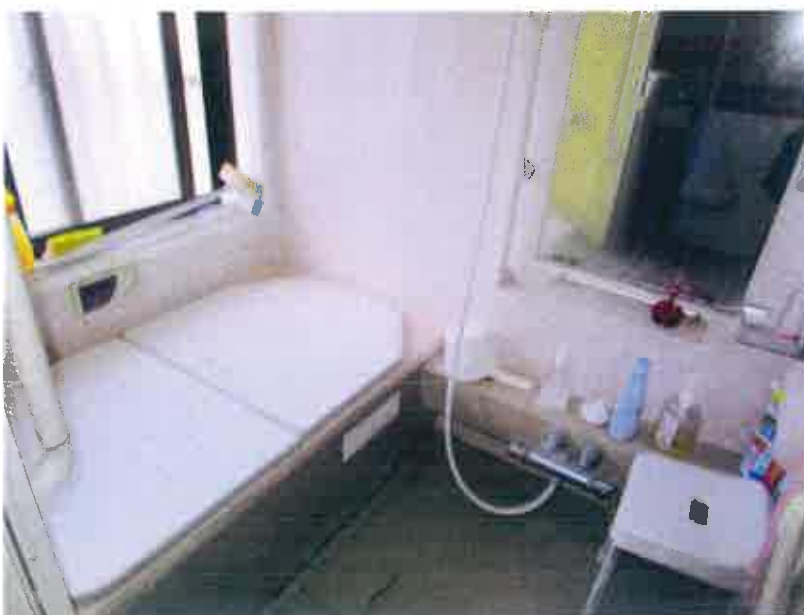
3

増築部分
