## 期 間 入 札 の 公 告

## 物 件 明 細 書

## 現況調査報告書

# 評 価 書

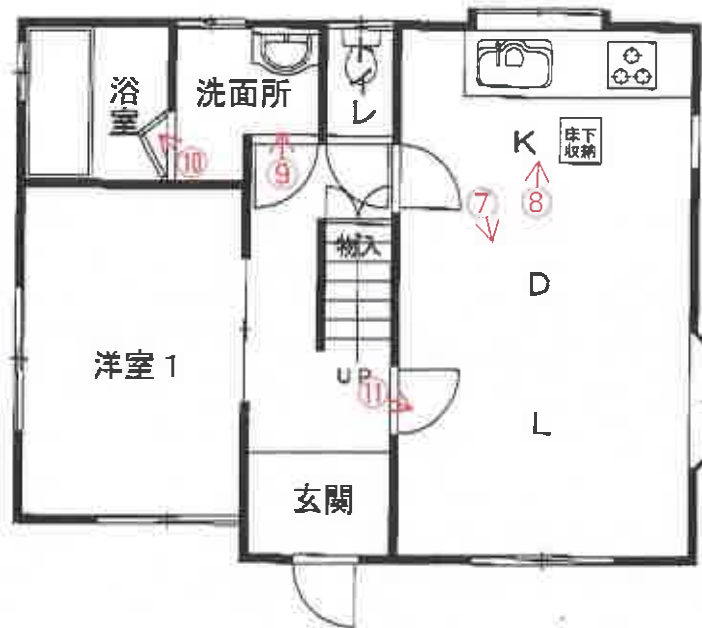
# 間 取 図

(みは写真撮影位置及び方向)

| 現況用途等 | 現況用途<br>間 取 り | 居宅<br>4LDK （別添間取図参照） |

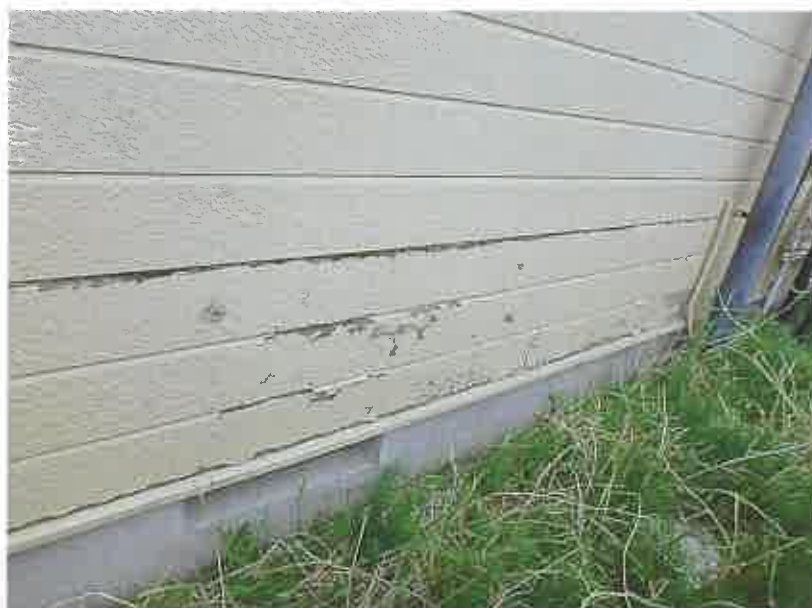
⑥

- (1) 平成6年11月8日新築の建物である。
- (2) 建物の南側の外壁等にクラックが、北側のサイディングには塗装の劣化が見受けられた（写真⑥）。
- (3) 建物内では以下の難点が見受けられた。
  - ① 1階リビングダイニングの床材の変色等（写真⑪）
  - ② 階段の内壁クロスにペットの飼育を窺わせる引っ掻きキズ（写真⑫）
  - ③ 2階の廊下の天井等にヒビ割れ（写真⑬）
  - ④ 2階南東側洋室の南西角辺りの内壁クロスの剥がれ（写真⑭）
