期 間 入 札 の 公 告

千葉地方裁判所民事第4部

現況調査報告書

評 価 書

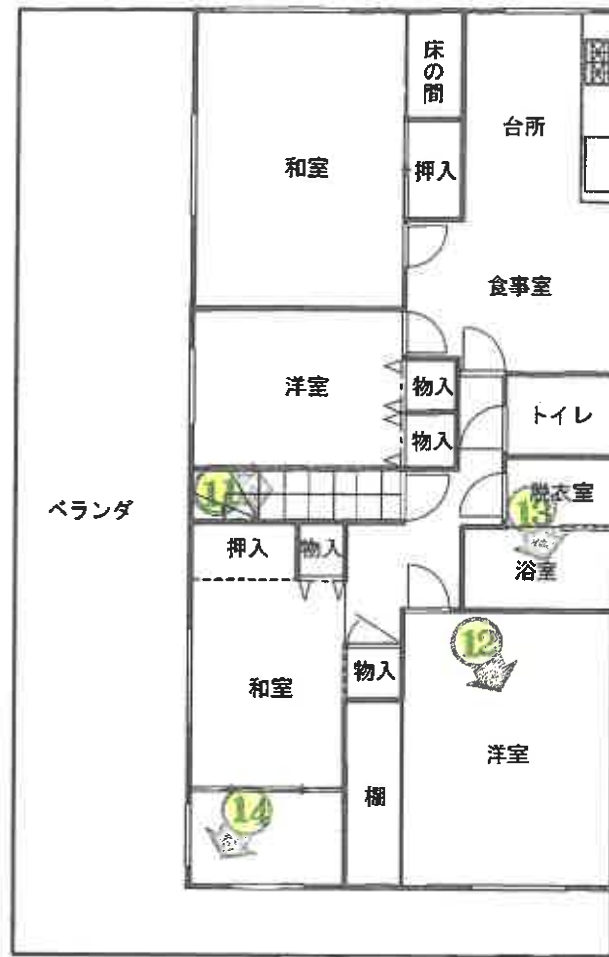
物件3 2階

- (2) 2階居宅の天井、内壁、床に経年相応の劣化(細かな傷や変色等)及び汚れがあることに加え、以下の損傷等も見られた。また、2階の随所で傾きが感じられた。
 - ・階段の内壁クロスの一部が剥がれている。
 - ・西側和室の天井に雨漏りと推測されるシミがある。
 - ・東側和室縁側の天井・内壁・床に雨漏りと推測されるシミ(写真⑭参照)や内壁材の剥がれた箇所がある。

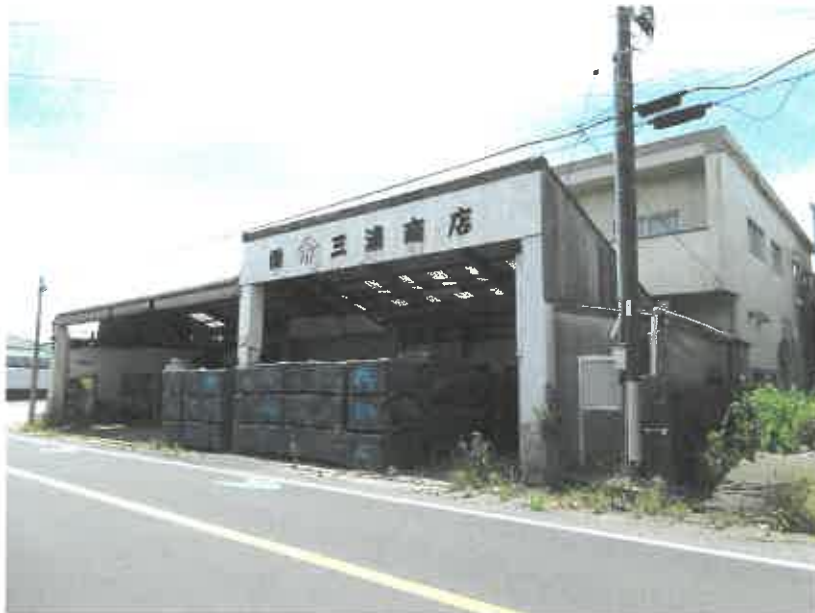
①

- 1 物件3及び4建物の敷地として一体的に利用されており(写真①②③参照)、物件1土地の東側が幅員約8.7メートルの県道に、物件2土地の西側が幅員約4メートルの私道に、各々接する。現況において、物件1及び2土地への出入りに上記私道は利用されていない。なお、評価人の調査によると、物件1土地の東側隣接地(325番3、地目：公衆用道路、所有者：千葉県)は県道に含まれない可能性があるとのことである。
- 2(1) 物件1土地の北東端付近には境界標が存在し、現況、北側隣接地(322番6)との間にはブロック塀が一部設置されている。
- (2) 物件1土地の南西端付近(物件2の南東端付近)に境界標(一部欠損)が存在する。また、物件2土地の北西端付近及び南西端付近にも境界標が存在する。物件1及び2土地と南側隣接地(326番1)の間にはフェンス等がなく、現況、物件1及び2土地の南端の一部は同隣接地と一体化している。
- (3) 上記(1)(2)の構築物や境界標を法務局備え付けの地積測量図と照合することにより、物件1及び2土地のおおよその範囲を認識することは可能である。なお、物件1及び2土地と西側隣接地(322番10)との境界線については、立ち入ることができなかつたため未確認である。
- 3 物件1土地の北東端付近に電柱がある。また、物件2土地と西側私道との境界付近にも電柱がある。

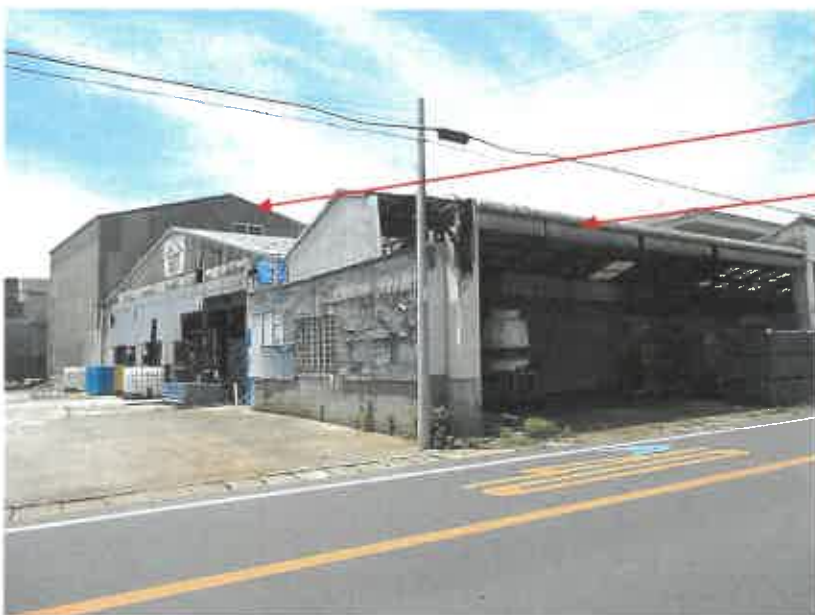
②

物件 4

物件 3 (下屋)

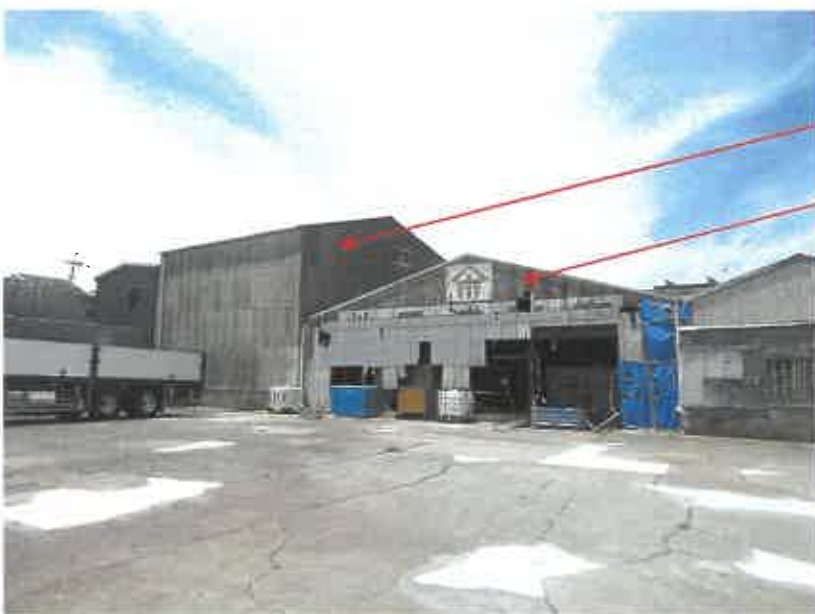
③

物件 4

物件 3

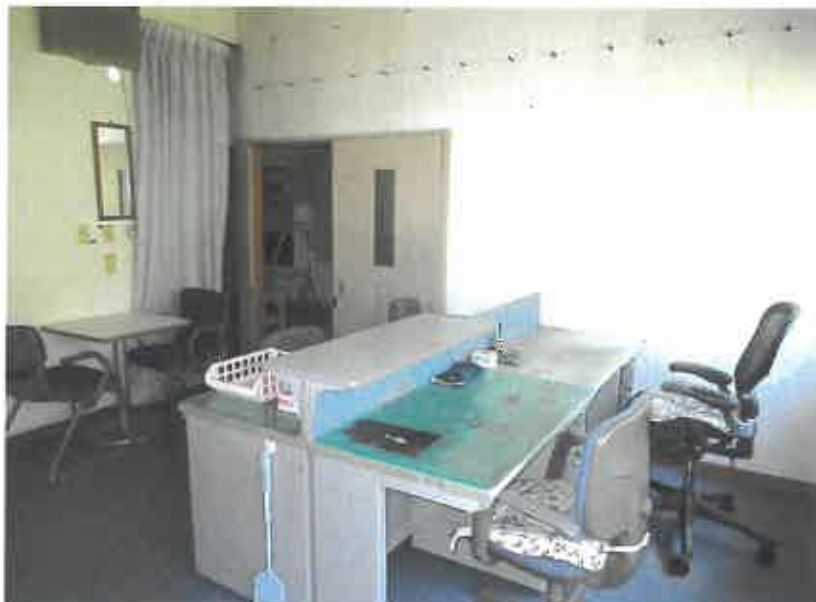
④

- 1(1) 物件3建物の1階部分は、内部の状況から、従前、水産加工を業とする債務者兼所有者の事務所及び作業場として使用されていたものと推測されるが、現在は使用されていない。なお、債務者兼所有者は、本年6月に破産手続開始決定を受けている。
- (2) 1階事務所内には、事務机や椅子が整然と置かれている(写真④参照)。また、事務所西側のスペースには、テーブルや収納家具等が置かれている(写真⑤参照)。天井に雨漏りと推測されるシミが見られた。また、玄関床に段差が生じており、内壁に亀裂やヒビが生じている箇所もある。

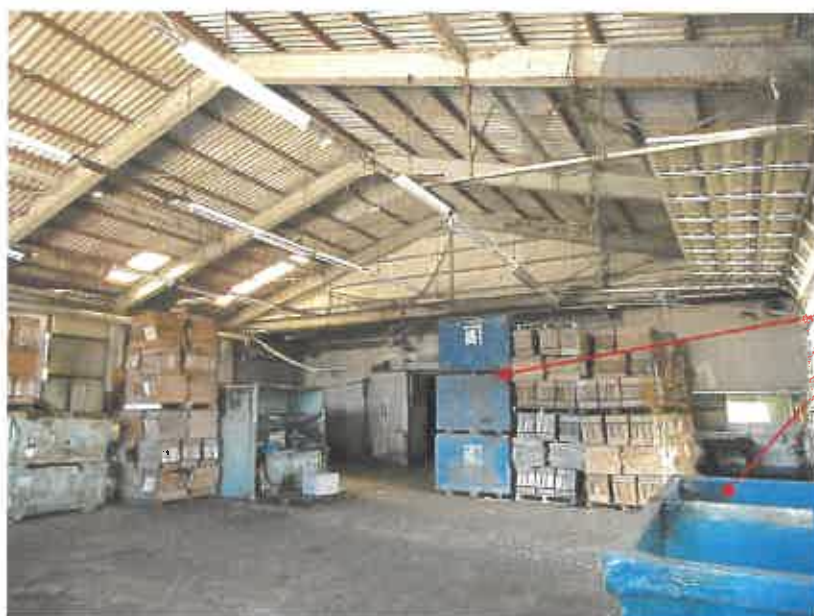
⑥

- (3) 1階南側部分と下屋は水産物の加工・出荷をするための広大な作業場になっており(写真⑥⑦参照)、地下部分に深さ約2メートルのコンクリート製の生簀が設置されている(間取図及び写真⑧参照)。また、北西側部分は、冷蔵庫として使用されていたものと推測される(間取図及び写真⑨参照)。作業場及び冷蔵庫の内部は、使い古した大量の大型容器(ダンベ)やパレット等が各所に積み上げられた状態で置かれており、クーリングタワー(丸型冷却塔)や氷保管庫といった大型の動産も残置していた。天井・内壁・床は経年劣化が進んでいる。特に南側の内壁は著しく損傷し、一部は鉄骨の骨組だけが残った状態である。

大型容器(ダンベ)

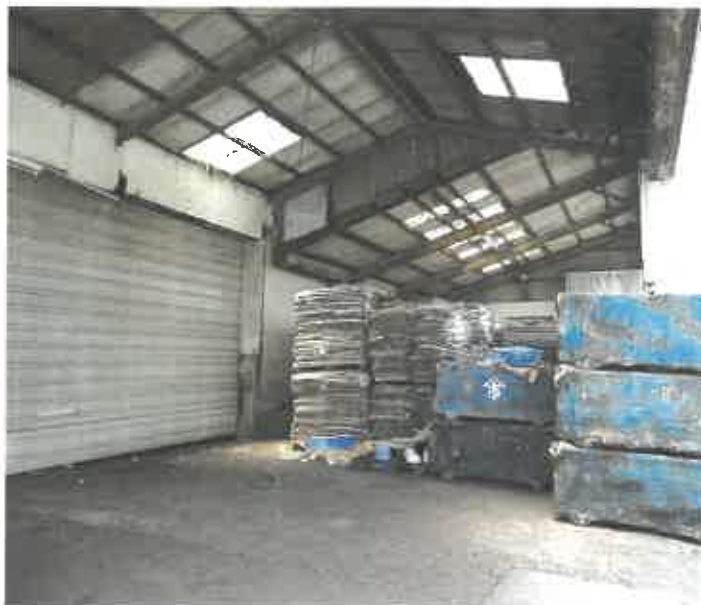
⑦

大型容器(ダンベ)

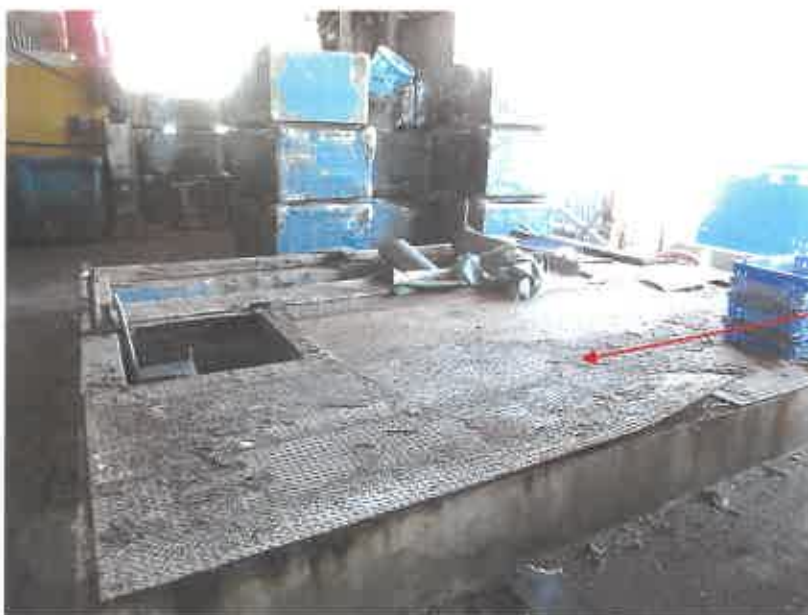
⑧

生簀

特 記 事 項	<p>⑧作業場などには、大量のパレット及び水産加工用の大型容器(ダンベ)などが積み上げられている。また、クーリングタワー(丸型冷却塔)や水保管庫(代表者によれば、搬出に困難を伴うとのこと)などの大型の残置物もある。</p> <p>⑨作業場の地下には、深さ約2mのコンクリート製の生け簀が設置されている。</p> <p>⑩現場で見分したところ、経年相応の損耗(障子の破れなど)の他に、以下の損傷等を確認した。</p> <ul style="list-style-type: none"> ○作業場の外壁材や天井材などは、破損して、なくなっている箇所が多数ある。 ○事務所や居宅の天井や内壁などには、雨漏り跡と思われるシミが散見される。 ○東日本大震災以降の地震により、被害が随所に見受けられる。主なものとして、以下のものがある。 <ul style="list-style-type: none"> ・事務所の玄関床のタイルに一部、段差を生じている箇所がある。 ・柱や壁には亀裂が、壁クロスにはヒビが入っている箇所が、複数見受けられる。 ・評価人によるビー玉を用いての調査では、2階の多くの部屋で、県道(東側)方向に向かって、傾きが認められる。 <p>⑪本件建物には、備え付けられた機械、器具その他工場に供する物は見受けられなかった。</p>
---------	---

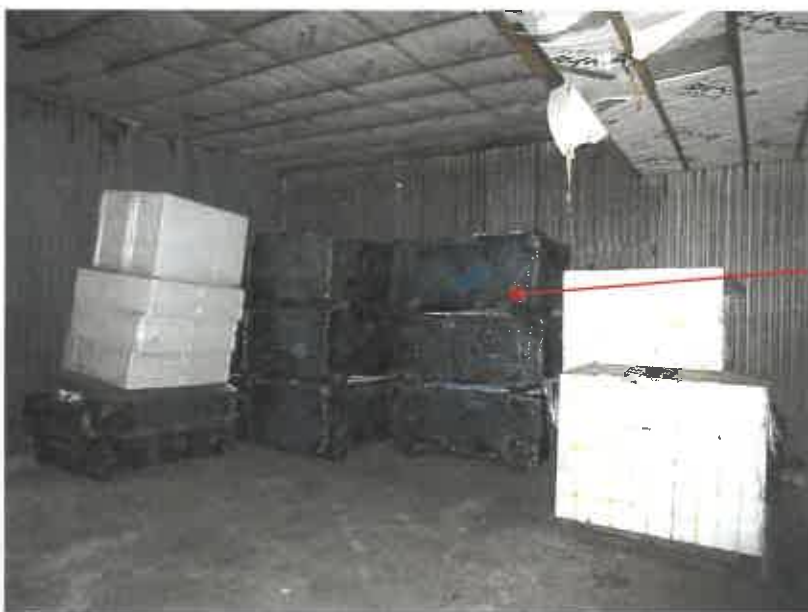
⑨

大型容器(ダンベ)

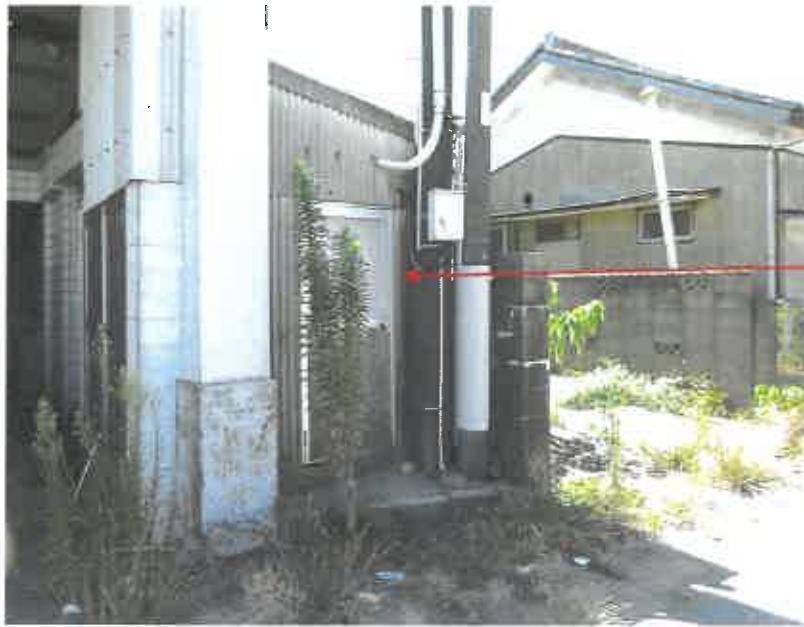
⑩

- (4) 北東端付近にLPガス保管庫と変電室があり(写真⑩参照)、この部分は増築された可能性がある。
- 2(1) 物件3建物の2階部分は居宅になっており、1階事務所を経由し、階段を利用して出入りする(写真⑪参照)。内部には家財道具や電化製品が存在するが、使用されている形跡がなく、人が生活している様子は窺えない(写真⑫⑬参照)。

増築した可能性のある部分

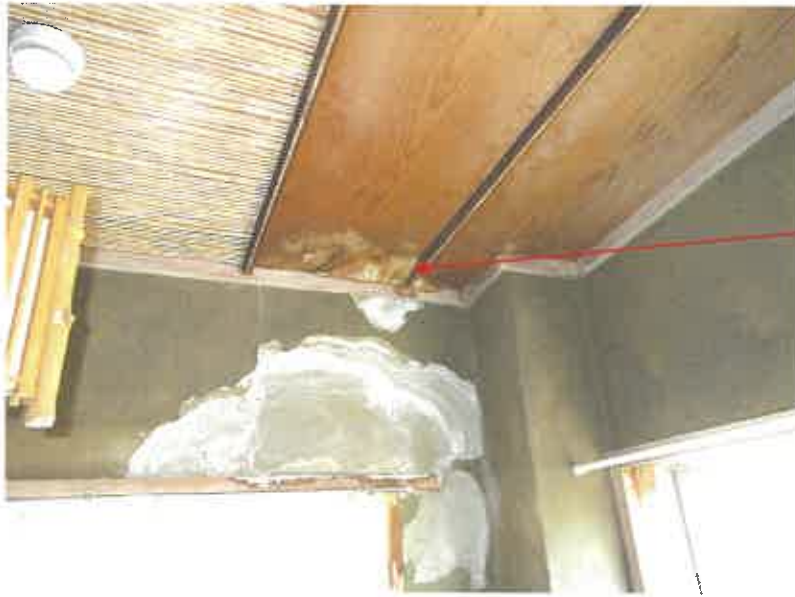
⑭

雨漏りによるシミ
(推測)

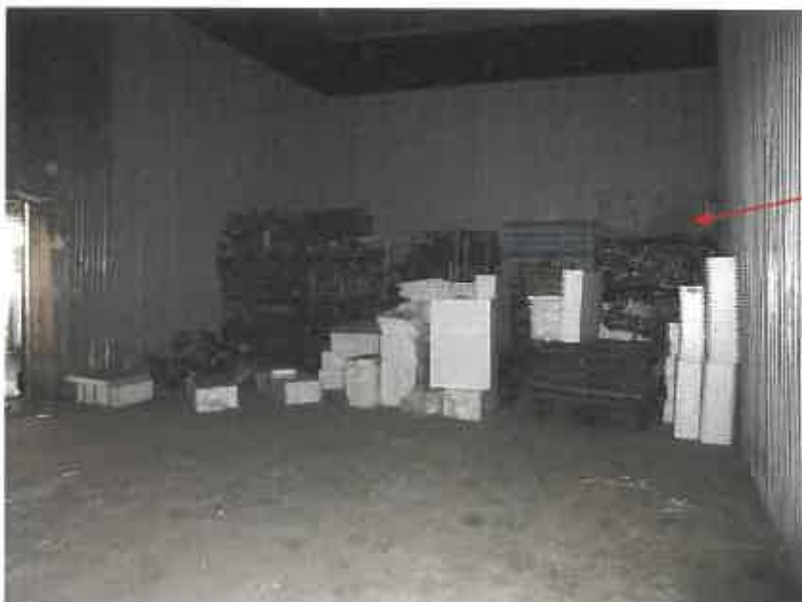
⑮

- 1 物件4建物は、内部の状況から、従前、冷蔵庫として使用されていたものと推測されるが、現在は使用されていない。物件4建物の出入口は物件3の作業場に繋がっている。
- 2 南側部分に、使い古した大型容器(ダンベ)やパレット等が積み上げられた状態で置かれている(写真⑮参照)。天井・内壁・床は経年劣化が進んでいる。
- 3 物件4建物には、建物に備え付けた機械、器具その他工場に供する物は存在しなかつた。

大型容器(ダンベ)
