## 期 間 入 札 の 公 告

## 現況調査報告書

## 評価書

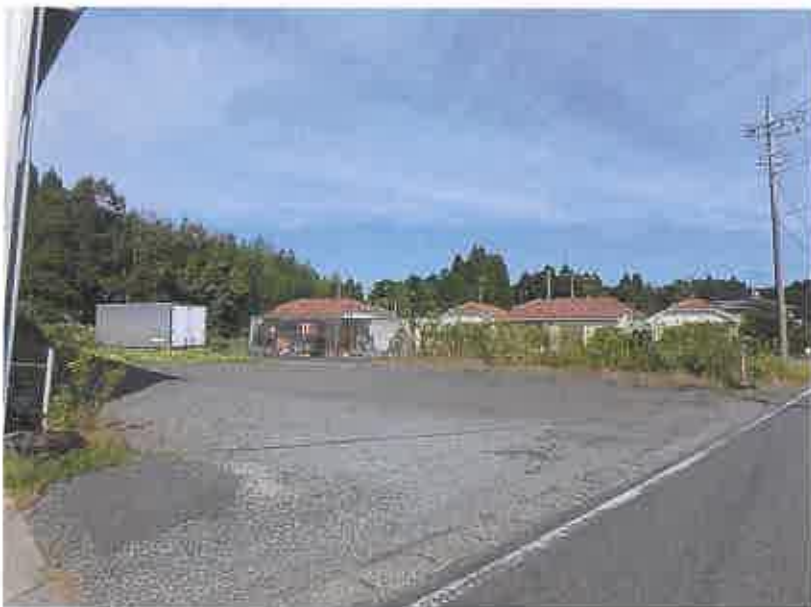
⑤

- (3) 本件土地の北端部には軽油地下貯蔵タンクが埋設されている。一般貸切旅客自動車運送業を営んでいた債務者が自家用給油取扱所使用していたものと思料されるところ、評価人の調査によれば、債務者から平成30年3月1日に当給油所の休止届が出されているが、廃止届は出されてないとのことであり、買受人は所有者変更の届出のほか、当該地下貯蔵タンクを使用する場合は業者による漏れがないことの圧縮点検等が必要となり、若しくは、使用しない場合には撤去または洗浄・水入れなどを含む廃止届が必要となるものと思料されるところである。その他の地下貯蔵タンクの詳細は評価書に記載のとおり。

トラックコンテナ(動産)

地下貯蔵タンク

タンクはコロッケ式地下貯蔵タンクで、タンクの全長は約4.1m、内径約1.9m、厚み6mm。また、地盤面下約0.6mがタンク上部となっており、現在計量器はない。

現在、債務者会社により、平成30年3月1日に当給油所休止届が出されているが、廃止届は出されていない。なお、買受人は、所有者変更の届出のほか当該地下貯蔵タンクを使用する場合は業者による漏れがないことの圧縮点検等が必要となり、若しくは、使用しない場合には撤去または洗浄・水入れなどを含む廃止届が必要となるものと思われる。

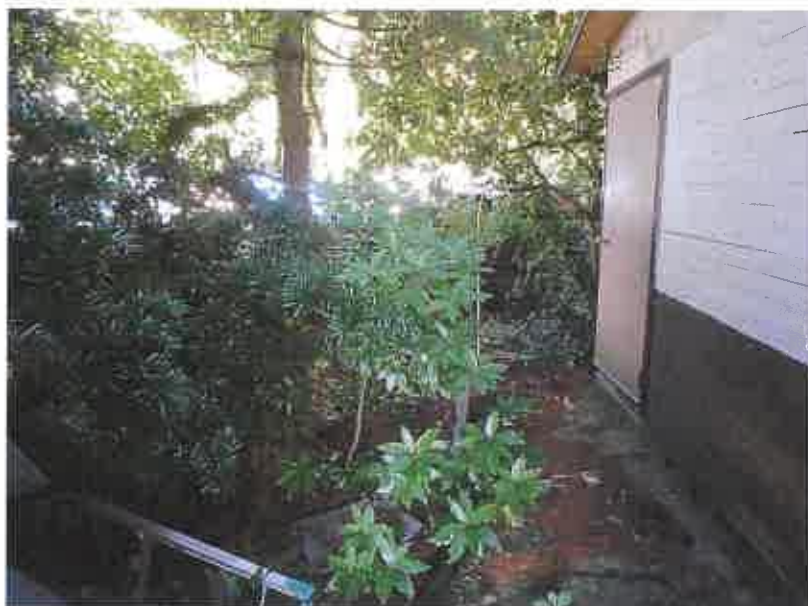
⑦

雨漏り跡のような黒ずみが見受けられ、室内に椅子などの事務用品がおかれており、現況は物置となっている。

物件2附属建物  
符号1

| 特 記 事 項 | <p>1 室内に椅子などの事務用品が置かれており、かつて事務所として利用されていた可能性があるものの現況は物置となっている。</p> <p>2 永年利用されておらず放置されているため、保守管理状態は悪い。</p> | |

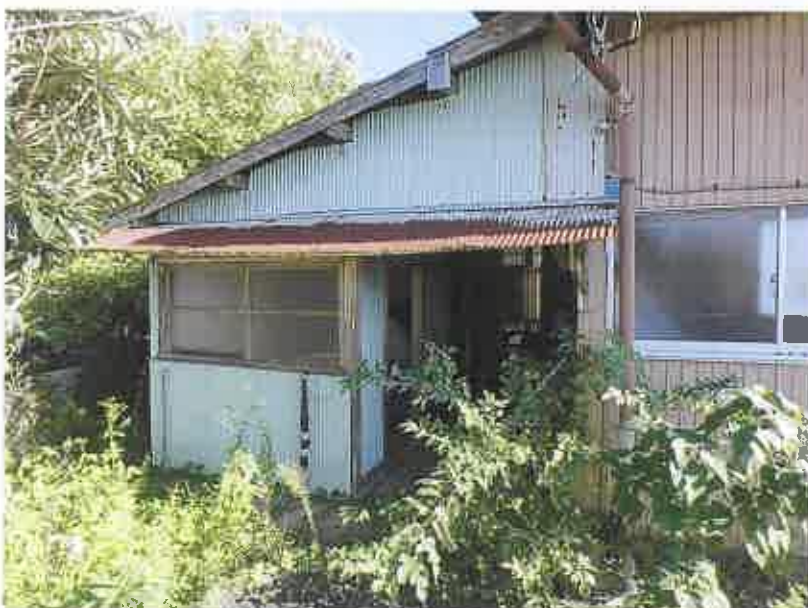
⑧

物件2附属建物  
符号2

| 区 分 | 附属建物 | | |

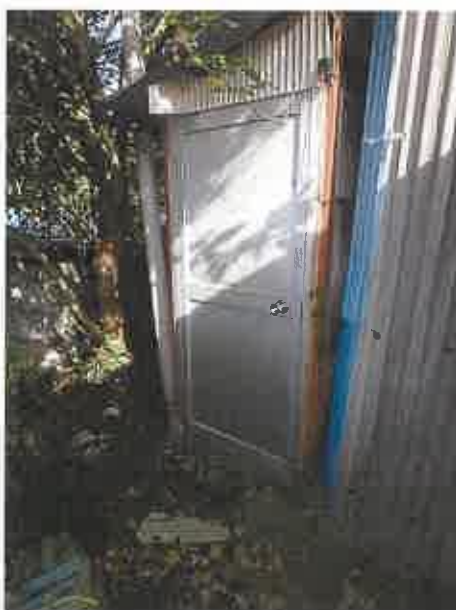
⑨

物件2  
未登記附属建物

| 特 記 事 項 | 1 本未登記附属建物は汲み取り式の便所であり、内壁は板張りであるが剥がれが見られる。また、屋根と壁との間に隙間があり、雨が降り込む可能性がある。<br>2 永年利用されておらず放置されているため、保守管理状態は悪い。 | | |

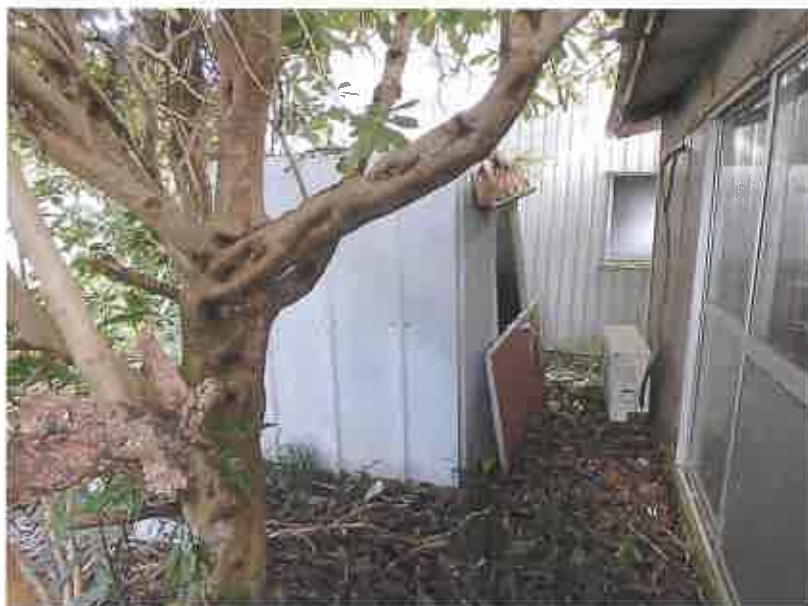
⑩

- ① 昭和48年3月30日新築の建築後50年以上経過した建物で、事務室内には雨漏り箇所があり（写真⑩）、雨漏りによって天井が腐食しており、床も緩い箇所がある。車庫部分の屋根はスレートの一部が破損しており（写真⑪）、北西側中央の出入口のドアはなく、北東側の壁は一部切り取られて物件3の建物の入口用のシャッターが設置されている。

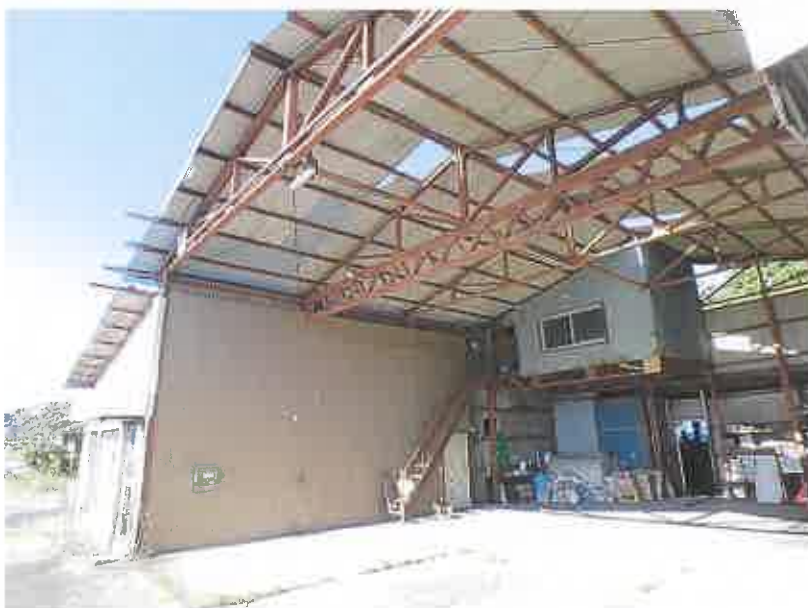
⑪

| 区 分 | 主である建物 | |
|---|---|---|
| 特 記 事 項 | <p>1 本建物は建築後50年以上経過しており，事務所室内は雨漏りによって天井は腐食が見られ，腐食した個所を大判紙で貼り付けているがその剥がれが見られる。床も緩い箇所がある。</p> <p>2 車庫は，鉄骨に錆が見られ，屋根はスレートに破損が見られ，破損したまま空いた箇所と亜鉛メッキ鋼板で補修した箇所がある。</p> | |

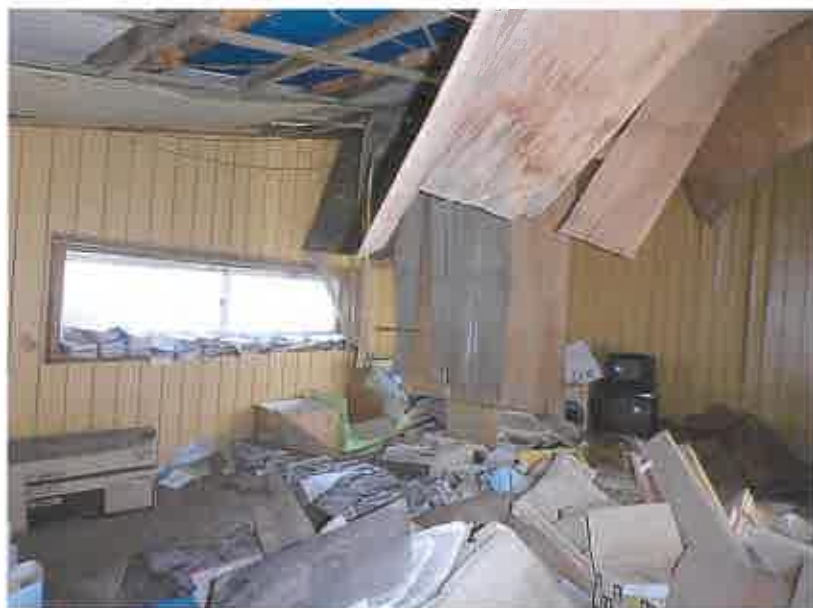
⑬

- ② 車庫内西側上部に2階があるが、天井板が腐食して落下している（写真⑬）ほか、床板も腐食しており、危険な状況にある。

- 3 車庫内北西側上部に2階があるが、鉄骨階段も錆びて危険な状況にある。室内は天井板が腐食・落下しているほか床板も腐食が激しく、危険な状況にある。また、2階は増築されているものと思われる（増築の時期・不明、増築面積・約2.4㎡）。
- 4 車庫の北西側中央に出入口があるが、扉はない。
- 5 本建物の建築時期から推測すると、石綿（アスベスト）含有資材が使用されている蓋然性を否定できないが、飛散性は低く通常の使用については問題ないものと推認される。

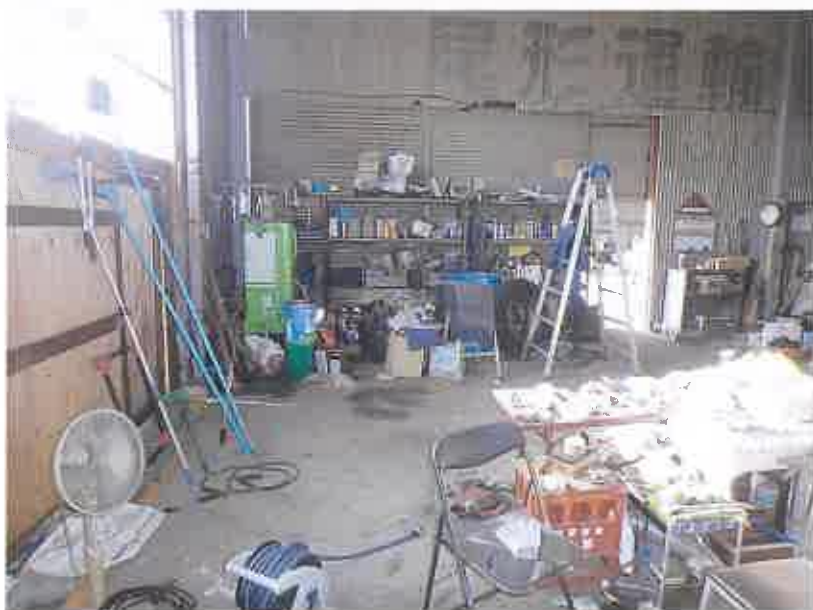
⑭

- (1) 昭和61年12月25日新築の建物で、屋根の一部が破損し数ヶ所の穴が見られる（写真⑭）。

なお、南西側の一部は、南東端及び北西端に外壁材等を継ぎ足し（写真⑭）、物件2の建物の車庫部分と接続されている。また、北西側には2階部分（床面積約37平方メートル）の増築が認められた。

| 特 記 事 項 | 1 内部には、債務者会社がかつて作業場として利用していた時の車両関係の部品類やタイヤが放置されている。<br>2 北西側に2階が増築（時期は不明、床面積は約37m <sup>2</sup> ）され、物置となっており車両関係の部品類等が放置されている。<br>3 屋根の一部が破損し数ヶ所の穴が見られる。また、本建物の南西側は吊り下げ式のスライドドアであったと思われるが、ドアは外され、その南東端と北西端の2箇所に外壁と同じカラー鋼板が継ぎ足され、物件2建物車庫と接続されている。 | | |
