## 期 間 入 札 の 公 告

## 物 件 明 細 書

## 現況調査報告書

## 評 価 書

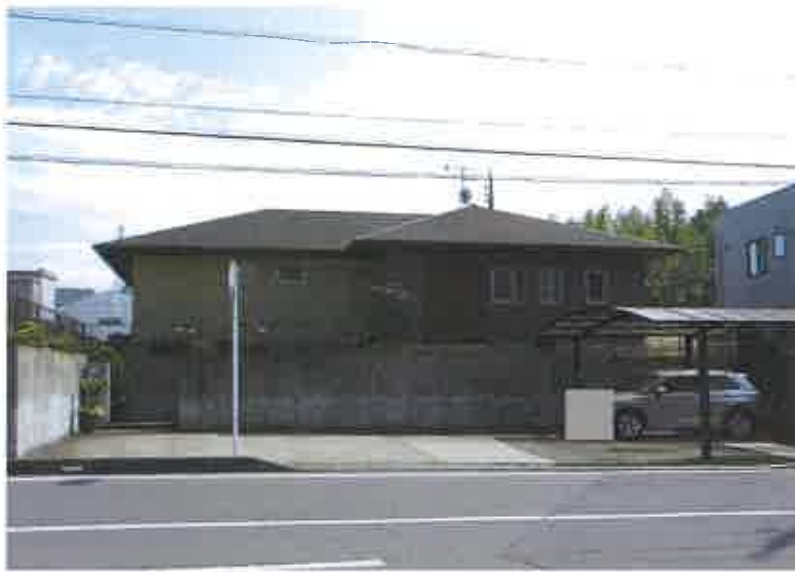
①

- 1 物件2（本建物）の敷地等として利用されており、北側が幅員約15メートルの県道に接する。北側に自動車複数台分の駐車スペースがあり、土地に定着したカーポートが設置されている(写真①参照)。本土地内は高低差があり、南側敷地部分は北側駐車スペースより約2メートル高く、擁壁が築造され、敷地部分に上がるための階段が1箇所設置されている(写真②参照)。
- 2 (1) 本土地と東側隣接地(24番28)及び南側隣接地(24番7)とはフェンス等により仕切られており、本土地南東端には境界標が存在する。  
(2) 本土地と西側隣接地(24番2、24番6)との県道寄りの境界線沿い(推定)にはコンクリート塀や土留め等が一部設置され、それらの構築物が設置されていない部分(南側)の境界線は判然としない。もっとも、境界標や土留め等の位置を地積測量図と照合することにより、本土地の範囲を認識することは可能である。なお、同隣接地との境界線から約40～50センチメートル内側(本土地内)にフェンスが設置されている箇所が見られたが(写真③④参照)、その理由や経緯は不明である。
- 3 本土地南側の庭には、テラスが設けられ、簡易物置(動産)が置かれている。

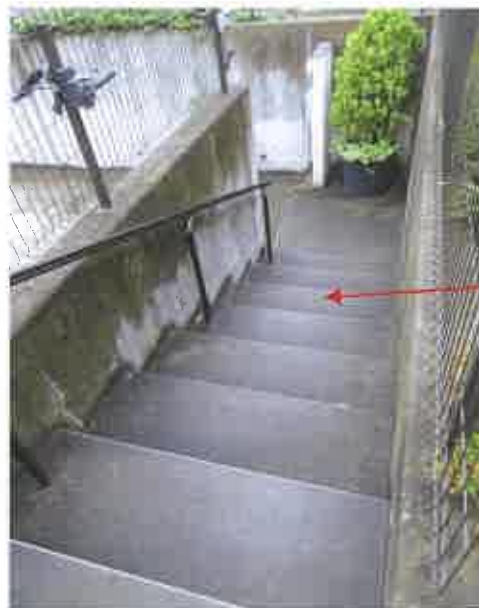
②

駐車スペースから敷地部分  
に上がる階段

| 特 記 事 項 | ①匝瑳市都市整備課によれば、「対象地を含む周辺の地域は、八日市場市飯倉駅前土地区画整理事業(組合施行)が行われ、平成4年9月1日に換地処分の公告がなされました」とのことである。<br>②敷地内で、約2mの高低差があり、擁壁が存在している。よって、物件2の再建築にあたっては、この擁壁の安全性を確保することが必要である。<br>③団地内で集中プロパンガスを供給している日本瓦斯㈱によれば、「対象地には、プロパンガスの供給をしておりません。過去にも契約をしていた記録はありません」とのことである。<br>④敷地内には、支柱がコンクリートで固定された、カーポート(約5m×5.4m)が1つ存在する。<br>⑤南側の庭先には、テラスが存在しており、簡易な物置も1つある。<br>⑥本件土地と西側隣地(地番24番2と6の2筆)とは、コンクリートの塀や土留めなどで、仕切られている。しかし、一部、境界線よりも約40～50cm手前(物件1内)に、フェンスなどが、設置されている箇所があり、その経緯は不明である。<br>⑦所有者の主人によれば、「駐車場は、被害を受けませんでしたが、大雨が降ると、前面の道路は、マンホールから水が逆流し、あふれだす時があります」とのことである。 | | |

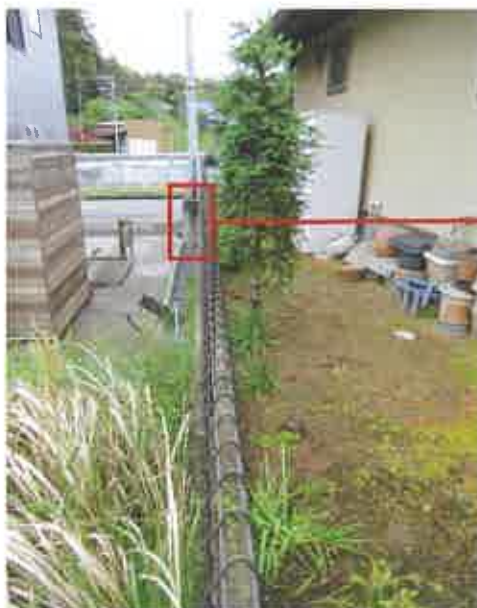
③

本土地内の  
フェンス

エ 市場性修正：①本件は、一定の条件のもとで、建築が可能な物件であること②蟻害の可能性も否定できないこと③西側隣地との一部は、境界線よりも約40～50cm手前(物件1内)に、フェンスなどが、設置されており、その経緯が不明であることなどを考慮して査定した。

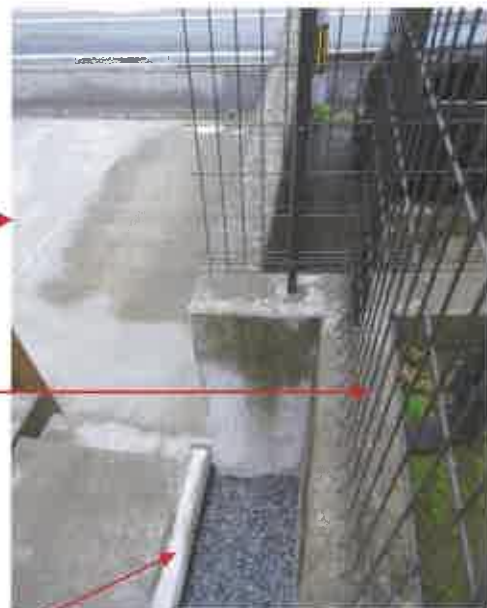
④

西側境界線沿い(推定)の土留め

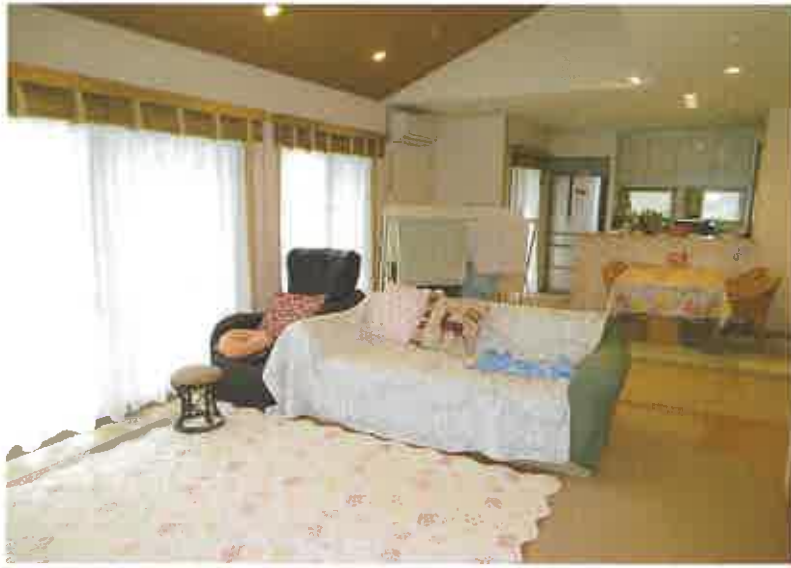
- 1 本建物内には通常の生活に使用する家財道具、電化製品、生活雑貨類が存在し、現に居宅として使用されている(写真⑤⑥参照)。
- 2 天井・内壁・床に経年相応の劣化(細かな傷や変色等)及び汚損があることに加え、LDの内壁クロスに複数の剥がれた箇所(写真⑦参照)も見られた。

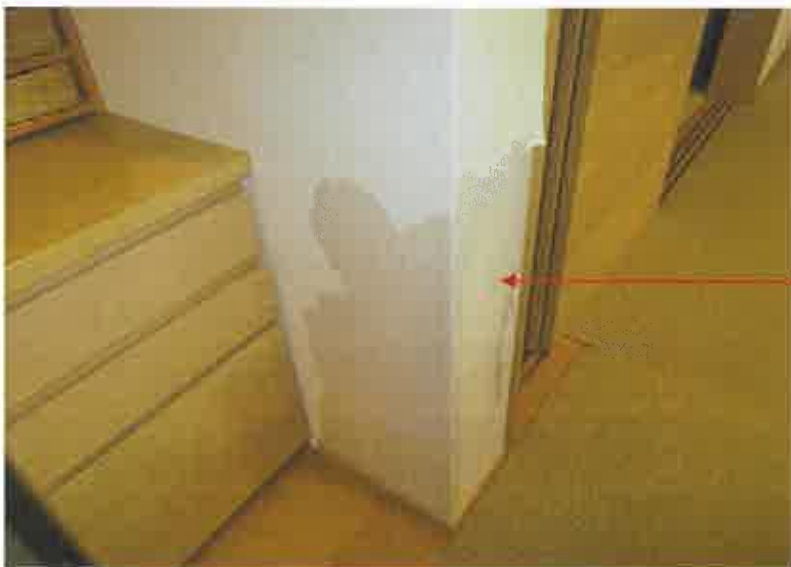
⑥

⑦

内壁クロス  
の剥がれ

| 特 記 事 項 | <p>④所有者の主人によれば、「雨漏りは、特にしていない」とのことであり、現地調査時においても、内壁や天井などに、雨漏り跡は、見受けられなかった。</p> <p>⑤団地内の汚水処理施設(集中浄化槽)を管理している飯倉台ニュータウン共用施設管理組合によれば、「戸建個人専用住宅1戸につき、共用施設維持管理費は、月額3,000円です。新しく所有者になられる方は、組合に共用施設管理組合加入届を提出してください」とのことである。</p> <p>⑥現場で見分したところ、経年相応の損耗の他に、以下の損傷等を確認した。<br/>○LDの内壁クロスに、複数の剥がれ(犬によるものとのこと)が認められる。</p> |
