## 期 間 入 札 の 公 告

2 所 在 成田市吾妻一丁目27番地12  
 家屋 番号 27番12  
 種 類 居宅  
 構 造 木造瓦葺2階建  
 床 面 積 1階 79.49平方メートル  
 2階 45.54平方メートル

## 現 況 調 査 報 告 書

# 評 価 書

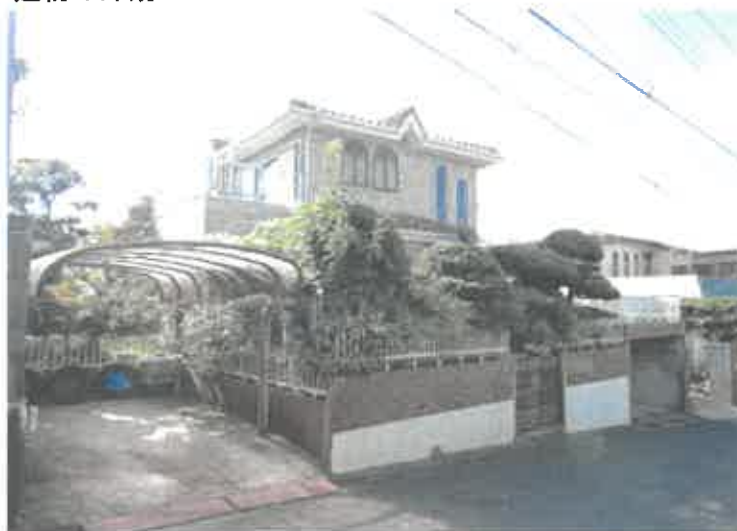
1 建物の外観

- 1 築後約45年経過しており、経年による劣化が見られる。
- 2 未登記の増築が1階（約8㎡）と2階（約2㎡）にある。
- 3 和室B、洋室B・C等の天井を中心に雨染みが複数確認される。
- 4 洋室Cの道路側出窓の上枠が壊れて隙間が見られる。
- 5 2階の廊下の床に緩み・壊れ箇所があり、慎重な歩行を要する。
- 6 主である建物と掘込車庫とを接合する天井板の一部が崩れて穴が開いている。掘込車庫の屋上の柵の一部が破損している。

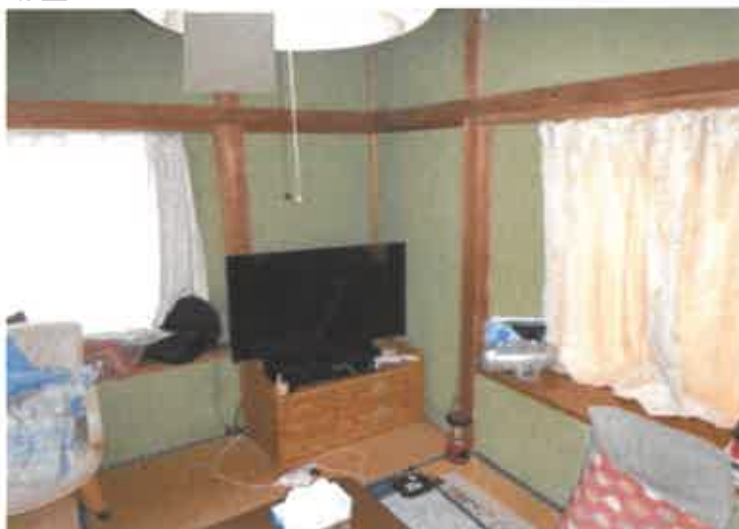
5 和室B

| 特 記 事 項 | <ul style="list-style-type: none"> <li>○ DKの床に傾きを感じられるとのこと。</li> <li>○ 雨漏りが多いとのことで、和室B・洋室B・C等の天井を中心に雨染みが複数確認される。</li> <li>洋室Cの道路側出窓の上枠が撓んで隙間が見られる。</li> <li>○ 2階の廊下の床に緩み・撓む箇所があり、慎重な歩行を要する。シロアリ被害の影響ではないかとのこと。</li> <li>○ 主である建物と掘込車庫とを接合する天井板の一部が崩れて穴が開いている。掘込車庫の屋上の柵の一部が破損している。</li> </ul> |
