期 間 入 札 の 公 告

3 所 在 匝瑳市春海字水神下7391番地
家屋 番号 7391番
種 類 店舗・居宅
構 造 鉄骨・木造スレート葺2階建
床 面 積 1階 151.12平方メートル
2階 139.67平方メートル

現況調査報告書

評価書

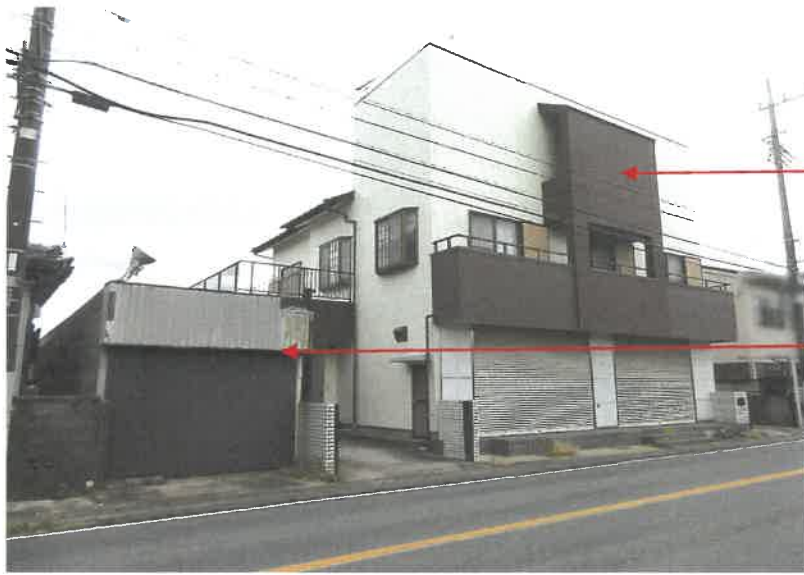
②

- 1 物件3の主である建物及び未登記附属建物の敷地等として利用されており(写真①②参照。各建物の位置関係については土地建物位置関係図参照)、東側が幅員約10メートルの県道に接する。北東側と南東側に駐車スペースがあり、北東側の駐車スペースに長期間放置された状態と推測される軽自動車1台が駐車している。当職が車両照会したところ、当該軽自動車の登録上の所有者と使用者はAであった。
- 2(1) 本土地と北側・西側・南側の各隣接地とはブロック塀により仕切られている。なお、西側隣接地(6943番6)は、匝瑳市(登記上の所有者：八日市場市)が所有する水路である。
- (2) 本土地と東側県道との境界線は判然としないが、南側隣接地(7392番)上の県道沿いに築造されたブロック塀の位置等から、本土地東側の駐車スペースコンクリート敷の一部及び階段部分、ブロック塀の一部が県道側に越境している可能性がある(写真③及び土地建物位置関係図参照)。
- 3 本土地の北端部分には使用されなくなった自動販売機や電飾看板等が置かれている。また、本土地内に井戸ポンプが存在した。

物件 3
(主である建物)

物件 3
(未登記附属建物
符号 1)

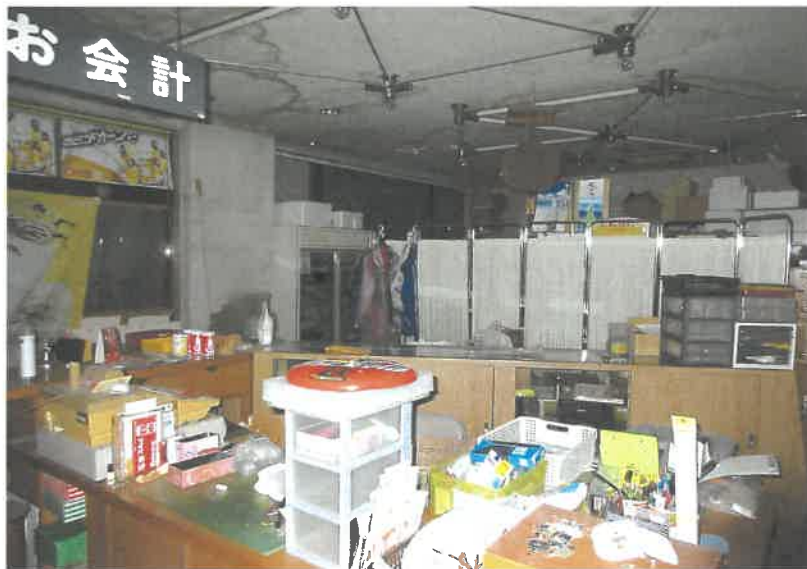
④

- 1(1) 物件3建物(主である建物)1階東側部分は店舗及びバックヤードになっており、内部の状況から、以前、酒店として使用されていたものと推測される(写真④⑤参照)。1階西側部分と2階部分は住宅である(写真⑦⑧⑨)。店舗部分と住宅部分は内部で往来が可能である(物件3(主である建物)間取図参照)。店舗部分の東側入口にはシャッターが設置されている。また、北西端部分が倉庫となっており(写真⑩参照)、倉庫2階部分へはハシゴを利用して上がる。
- (2) 2階の小屋裏部分に床面積約38㎡の物置があり(写真⑫及び小屋裏3階間取図参照)、天井最高部が約2.5メートルであることから、階数及び床面積に算入される。小屋裏3階部分へは2階中央廊下の天井に格納されたハシゴを利用して上がる。
- 2 天井、内壁、床に経年相応の劣化(細かな傷や変色等)及び汚損があることに加え、以下の損傷等も見られた。なお、内部は、大量の家財道具や什器類、段ボール箱、ゴミ等で雑然とした状態であり、床や内壁の損傷の有無・程度等について十分な調査ができなかった箇所がある。
 - ・店舗部分(バックヤード含む)の天井に広範な雨漏りの跡(推測)がある(写真⑥参照)。
 - ・玄関と小屋裏3階部分の天井、内壁に雨漏りの跡(推測)がある。
 - ・1階廊下等の内壁クロスに剥がれた箇所がある(写真⑩参照)。
 - ・玄関、階段、2階各洋室等の内壁クロスに亀裂がある。

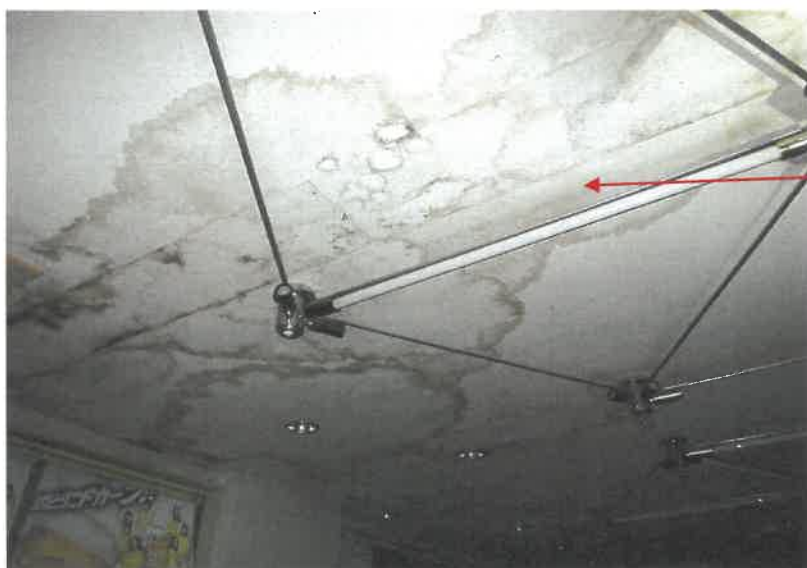
⑥

雨漏りの跡(推測)

<ul style="list-style-type: none"> ・ 店舗部分・・・天井全体に渡って雨漏り跡が見られる。什器類や商品箱等で雑然としている。 居宅部分・・・玄関の天井に雨漏り跡が見られる。玄関脇，階段脇，洋室1の窓上等に壁クロスの亀裂が認められるほか，壁クロス及び天井クロスの剥がれ等は随所に確認される。日用品，家具，ゴミ等が残置されている。 小屋裏・・・茶箱，段ボール箱その他が残置されており雑然としている。 倉庫部分・・・段ボール箱，酒瓶その他が残置されており雑然としている。 												
建物の利用状況	相続財産清算人が空き家の状態で占有している。												
特記事項	<ol style="list-style-type: none"> 1. 建築確認：平成3年10月9日／第八164号 検査済証：交付の記録なし 2. 当該建物の使用資材，建築時期等から推察するに石綿（アスベスト）を含有する資材が使用されている可能性は低いと推察される。 3. 未登記附属建物の概要は以下のとおりである。
