期 間 入 札 の 公 告

3 所 在 旭市蛇園字遠杵芝野3022番地6
家屋 番号 3022番6の2
種 類 居宅
構 造 木造瓦・スレート・亜鉛メッキ鋼板葺2階建
床 面 積 1階 73.30平方メートル
2階 68.13平方メートル

現況調査報告書

評 価 書

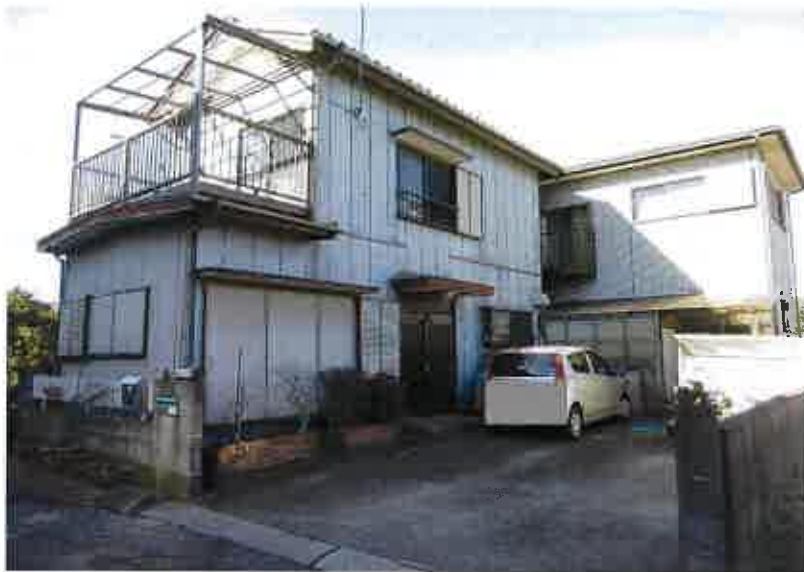
①

- 1 物件3（本建物）の敷地等として利用されており、南東側に駐車スペースがある（写真①参照）。南東側が幅員約4メートルの私道（物件2）に接する。
- 2 本敷地と各隣接地とはブロック塀等により仕切られており、これを地積測量図と照合することにより本敷地の範囲を認識することができる。上記ブロック塀は劣化やひび割れが見られ、北西側ブロック塀の一部は北西側に傾いた状態である。
- 3 本建物の洋室2と物置の南側に下屋が造作されているが、土地定着性や外気分断性がなく増築部分とは認定しなかった（写真②参照）。下屋の下には複数の水槽や工具類が保管されている。また、本敷地内に簡易な物置が設置されているが、土地定着性や外気分断性がなく動産と認定した。

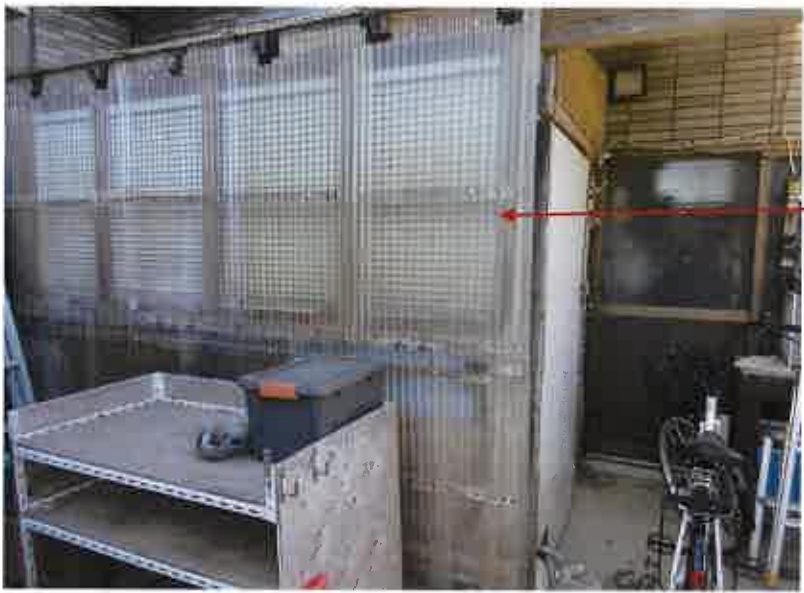
②

下屋部分

5 物件1上で、物件3建物の洋室2及び物置前に下屋及び物置が存在するが、ポリカーボート製の簡易に造作されたものであり、基礎との定着性に劣り、外部遮断性にも劣ることから建物として認定しなかった。
--	--

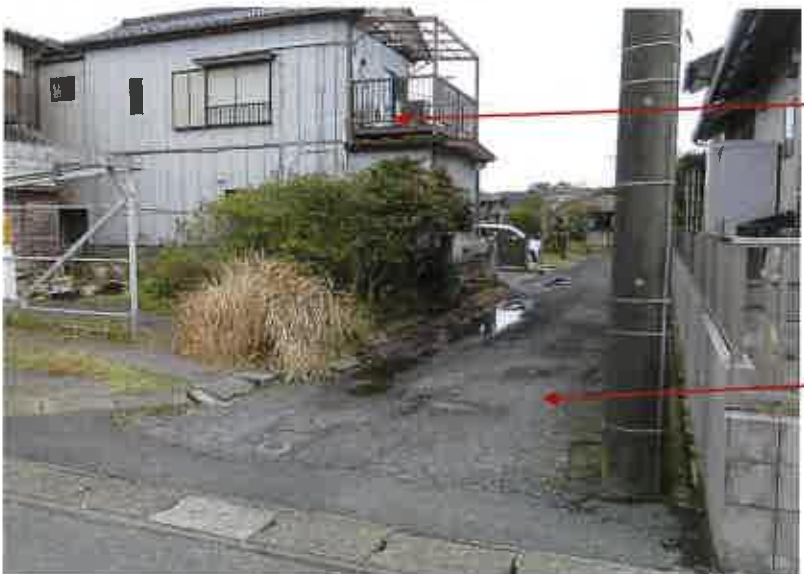
③

舗装された私道敷地として、公共の通行の用に供されている（写真③参照）。

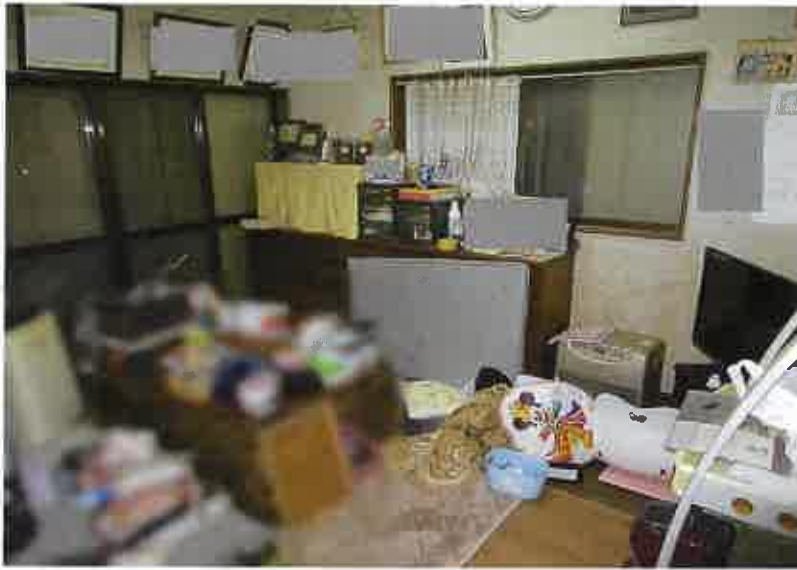
④

- 1 本建物内には通常の生活に使用する家財道具、電化製品、生活雑貨類が存在しており、居住者によって現に居宅として使用されている（写真④⑤参照）。内部は大量の家財道具等で雑然とした状態であり、床や内壁の損傷の有無・程度等について十分な調査ができなかった箇所がある。
- 2 天井・内壁・床に経年相応の劣化（細かな傷や変色等）及び汚損があることに加え、以下の損傷等も見られた。なお、本建物北側部分（増築部分）と南側部分の接合部（写真⑥参照）に雨漏り跡等は確認されなかった。
 - ・内壁クロスに複数のひび割れた箇所がある。
 - ・浴室のドアがひび割れている。
 - ・和室1とフリースペースの間の襖の表面が広範囲に剥がれている。
