期 間 入 札 の 公 告

- 2 所 在 野田市つつみ野二丁目15番地10
家屋 番号 15番10
種 類 居宅
構 造 木造スレートぶき2階建
床 面 積 1階 73.28平方メートル
2階 61.27平方メートル

現況調査報告書

評 価 書

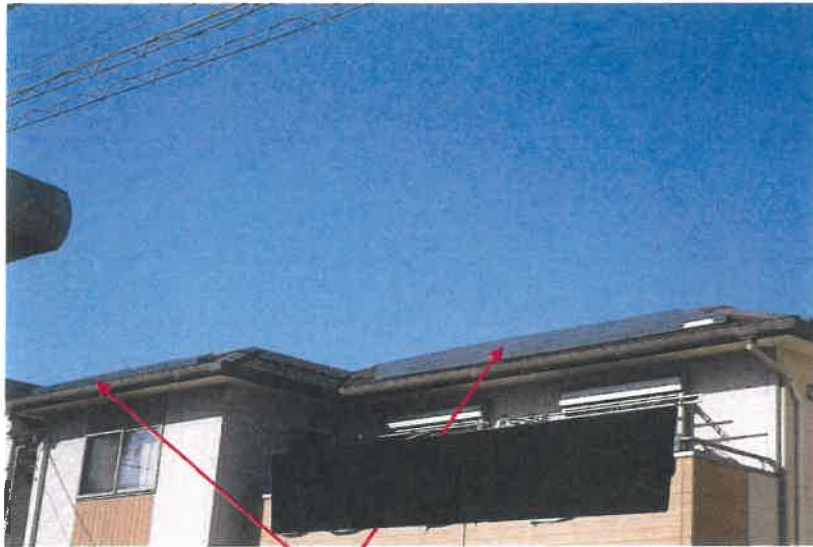
②

- 1 2階建て4LDK+小屋裏収納（約6.6㎡。写真番号⑦参照）の住宅である。なお、小屋裏収納の天井高（最高部）は約1.1mのため、階層及び床面積には算入されない。
- 2 大きな不具合は見当たらなかったが、2階中央洋室のドアに穴が多数存する（写真番号⑧参照）。
- 3 本建物には太陽光発電システムが設置されている（契約書及び債務者兼所有者によると、設置時期は平成24年4月20日～同年同月25日頃）。債務者兼所有者によれば、自身がローンで購入し、残債があり、当該システムで得られた電力は、全て売電されているとのことである。
- 4 本建物内で小型犬2匹が飼育されている。

ソーラーパネル

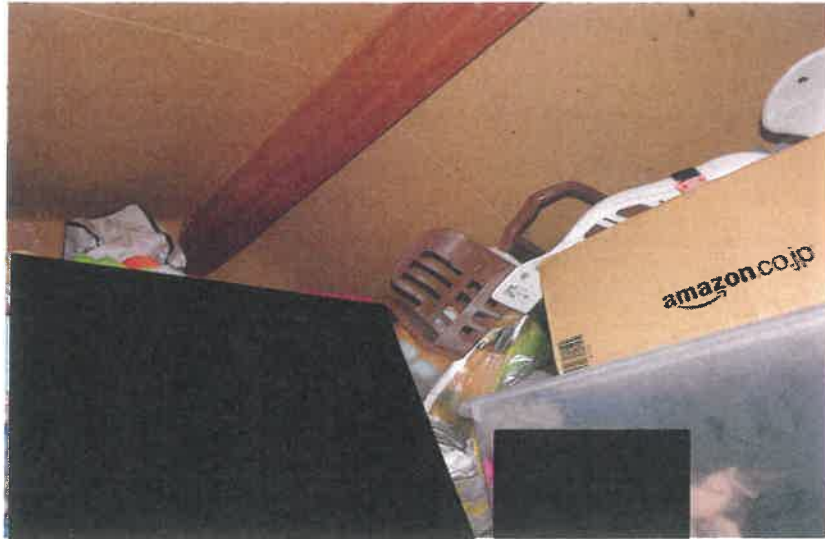
⑦

2階小屋裏収納

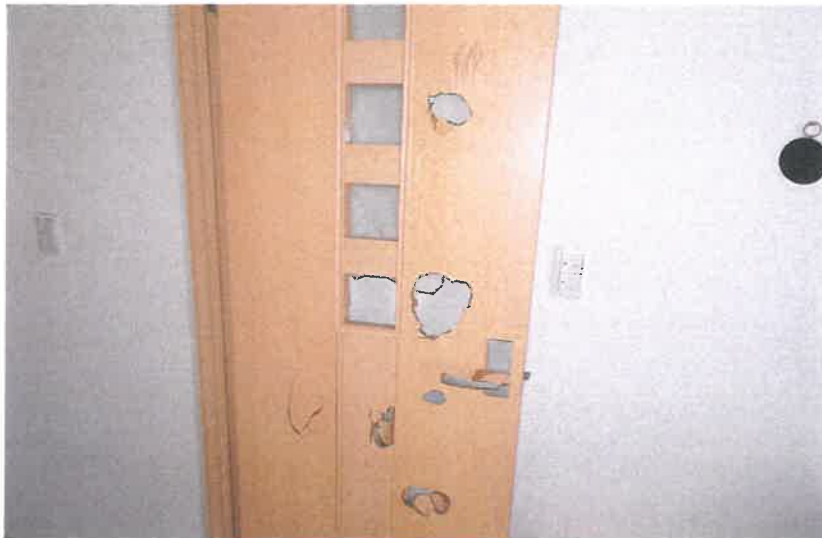
⑧

2階中央洋室ドア損傷

区分	主である建物	
建築時期及び 経済的残存 耐用年数	建築年月日(登記記載) 経過年数 経済的残存耐用年数	平成19年7月25日新築 築後約16年 約8年
仕様	構造	木造
	屋根	スレートぶき
	外壁	サイディング等
	内壁	ビニールクロス等
	天井	ビニールクロス, 化粧合板等
	床	フローリング, 畳等
	設備	キッチン(IH), 浴室, 水洗便所, 洗面化粧台等 (電気, 上下水道)
	その他	ヒートポンプ給湯器, 太陽光パネル, オール電化住宅
床面積(現況)	登記面積とほぼ同じ。 注: 小屋裏部分に天井高(最高部)約1.1m, 床面積約6.6㎡の収納スペースがあるが階層及び床面積は算入されない。	
現況用途等	現況用途 間取り	1・2階は居宅, 小屋裏は物置 4LDK+小屋裏収納(別添間取図の通り)
品等	普通	
保守管理の状態	普通 大きな不具合は見当たらなかったが, 2階中間に位置する洋間の扉に穴が多数あった。小型犬2匹を飼育しているが動物臭は感じなかった。	
建物の利用状況	所有者家族計5人で居住している。
