期 間 入 札 の 公 告

| | 構 造 | 木造スレートぶき2階建 |

現況調査報告書

評価書

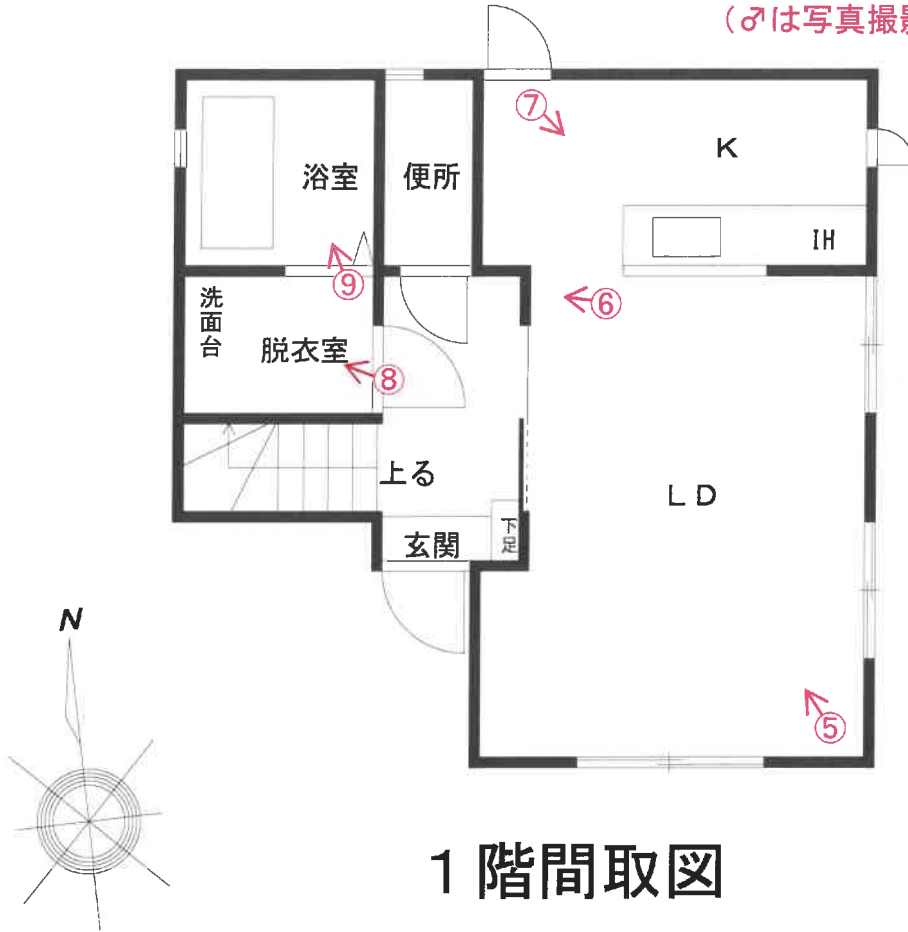
1階間取図

間取図

(♯は写真撮影位置及び方向)

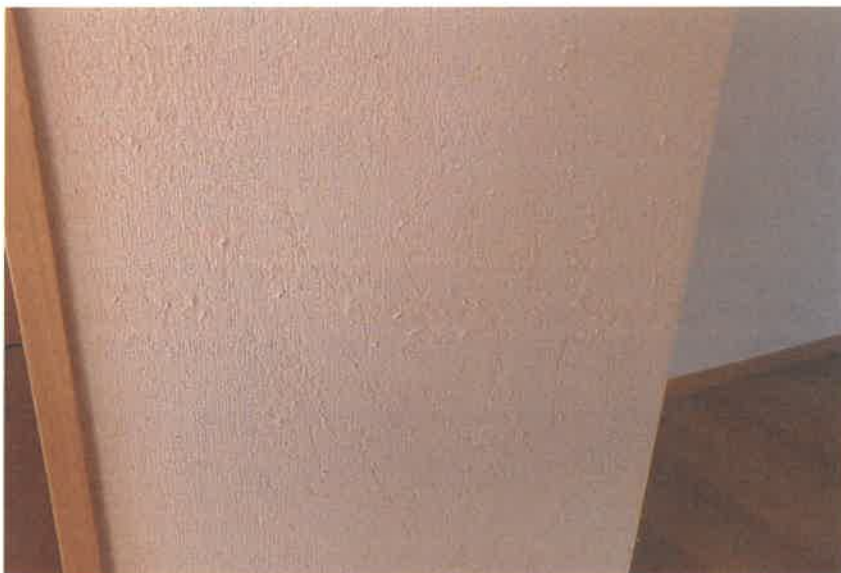
⑥

- (1) 大きな損傷箇所は見受けられなかったが、内壁のクロスに猫による引っ掻き傷の様な跡が散見され (写真⑥)、また、北東側洋室の内壁のクロスにはがれがあった (写真⑩)。
- (2) 1階の脱衣室は階段下に設けられており、天井高が低い部分がある (写真⑧)。

保守管理の状態	普通 大きな不具合は見当たらなかったが、猫の引っ掻きキズが散見された。
建物の利用状況	若干の家財等が残置された空家のまま所有者が占有していると推定する。
特記事項	建築確認：令和元年12月20日・第SJK-KK196005290号(敷地面積134.76㎡、のべ面積69.14㎡) 完了検査済：令和3年2月10日・第SJK-KZ205631000号
