## 期 間 入 札 の 公 告

評 価 書  
( 再 評 価 )

## 再現況調査報告書

## 現況調査報告書

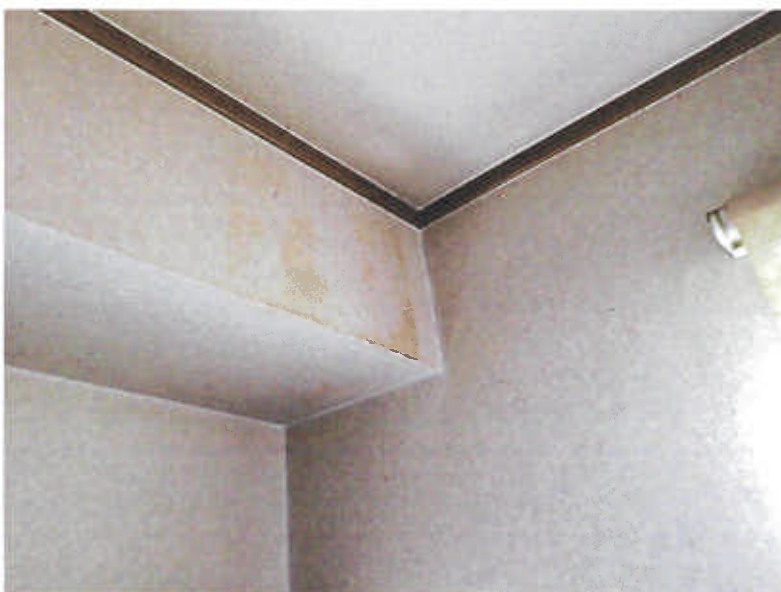
染み跡 ⑥

| その他の事項 | 1階トイレのドアに限らず、スムーズに開閉できない建具が複数あった。2階各和室の畳に沈みを感じられた。1階和室のガラス戸のガラスの一部がなかった。同室の建具や2階東側洋室の壁紙に猫によるものと思われる引っ掻き傷が複数あった。2階北側洋室のドアにゴルフボール大の穴が複数あった。リビングの軒天の一部に破損があった。リビングの天井の染みは軒天の破損が原因の可能性が有る。<br><br>表札にBの苗字が表示されてあった。郵便受けに同人宛の郵便物があつた。 | | |

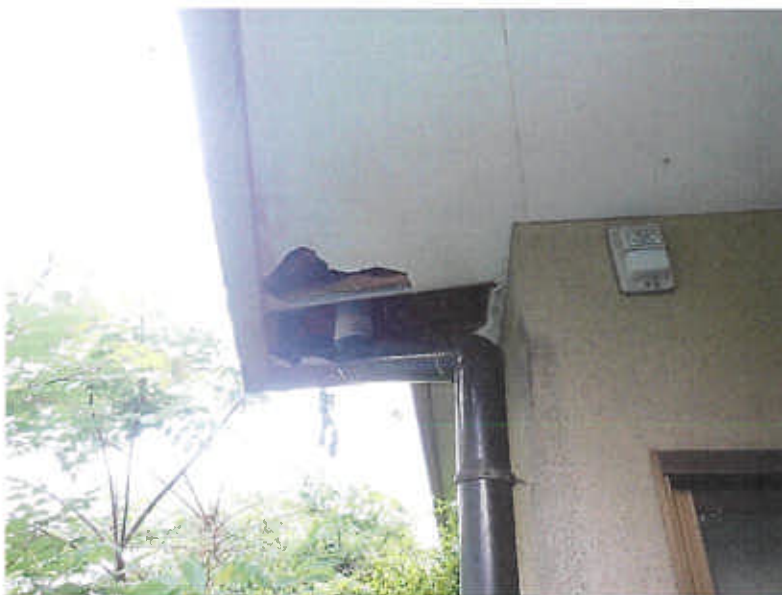
軒天の破損 ⑧

- 1 本物件の状況は、公図、建物図面、間取図及び添付した写真のとおりである。
- 2 物件4建物には登記上の前所有者であるBが居住して占有している。占有権原について、Bは所有権を主張している。Bと債務者兼所有者(SURUP FIELD株式会社)において、訴訟が継続中である。
- 3 建物について、占有者の陳述のとおりの不具合が見られた。また1階リビングの軒裏が破損している。建物は増改築（一部取り壊し含む）がされており、法務局備え付けの建物図面とはかなり相違している。

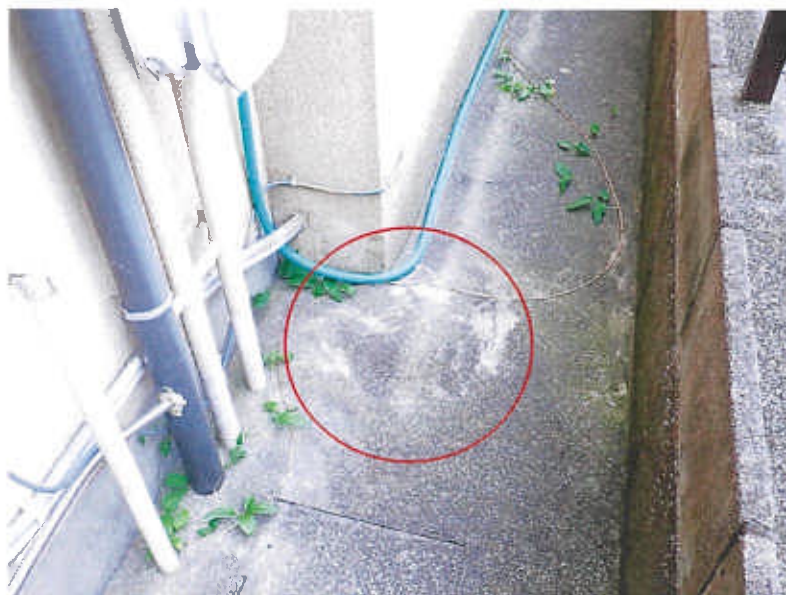
コンクリートの盛り上がり ⑨

| 関係人の陳述等 | |
|---|---|
| <input checked="" type="checkbox"/> B (占有者) | <ol style="list-style-type: none"> <li>1 私は、登記記録上の所有者に本物件を売却していません。私が真の所有者です。まだ、裁判は続いているはずです。立入り調査が本日行われることは知りませんでしたので、本建物に立ち入らないでほしいです。</li> <li>2 本建物に一人で住んでいます。</li> <li>3 雨漏りはありません。リビングの天井に染みのような跡が複数ありますが、その理由は分かりません。</li> <li>4 水回りについては、キッチンのシンク下の配管に水漏れがあります。</li> <li>5 1階トイレのドアがスムーズに開閉できません。ビルトインエアコンがありますが、使っていないので、不具合があるかどうかは分かりません。</li> <li>6 室内で猫を飼っていたことがあります。建具や壁紙の傷は猫によるものかもしれません。</li> <li>7 増改築をしたのは18年ぐらい前です。</li> <li>8 本土地について、浴室の外壁付近にあるコンクリートの盛り上がりは、完全に伐根できなかった植物の根によるものです。<br/>(令和7年5月7日に面談聴取)</li> </ol> |
