期 間 入 札 の 公 告

現況調査報告書
(物件11～14)

評 価 書

(物 件 番 号 1 1 ~ 1 4)

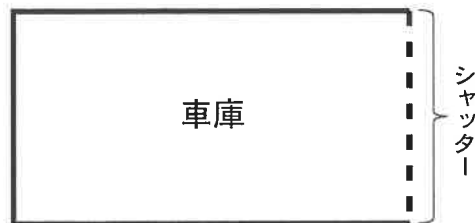
未登記附属建物①

区 分	附属建物
建築時期及び経済的残存耐用年数	建築年月日 : 平成3年頃(現地ヒアリング) 経過年数 : 32年 経済的残存耐用年数 : 1年
仕 様	構 造 : 木造 屋 根 : 亜鉛メッキ鋼板 外 壁 : 亜鉛メッキ鋼板 内 壁 : 内壁材による仕上なし 天 井 : 天井材による仕上なし 床 : 床材による仕上なし(土間) 設 備 : なし
床面積(現況)	約27m ²
現況用途等	現況用途 : 車庫 間 取 : 附属資料「間取図」参照
品 等	劣る
保守管理の状態	やや劣る
建物の利用状況	未登記附属建物①は、共有者が車庫として利用している。
特 記 事 項	○未登記附属建物①の建築確認等を調査したが、未登記附属建物①の建築確認と特定できる資料は見つからなかった。 ○天井に小さい穴が多数見られる。

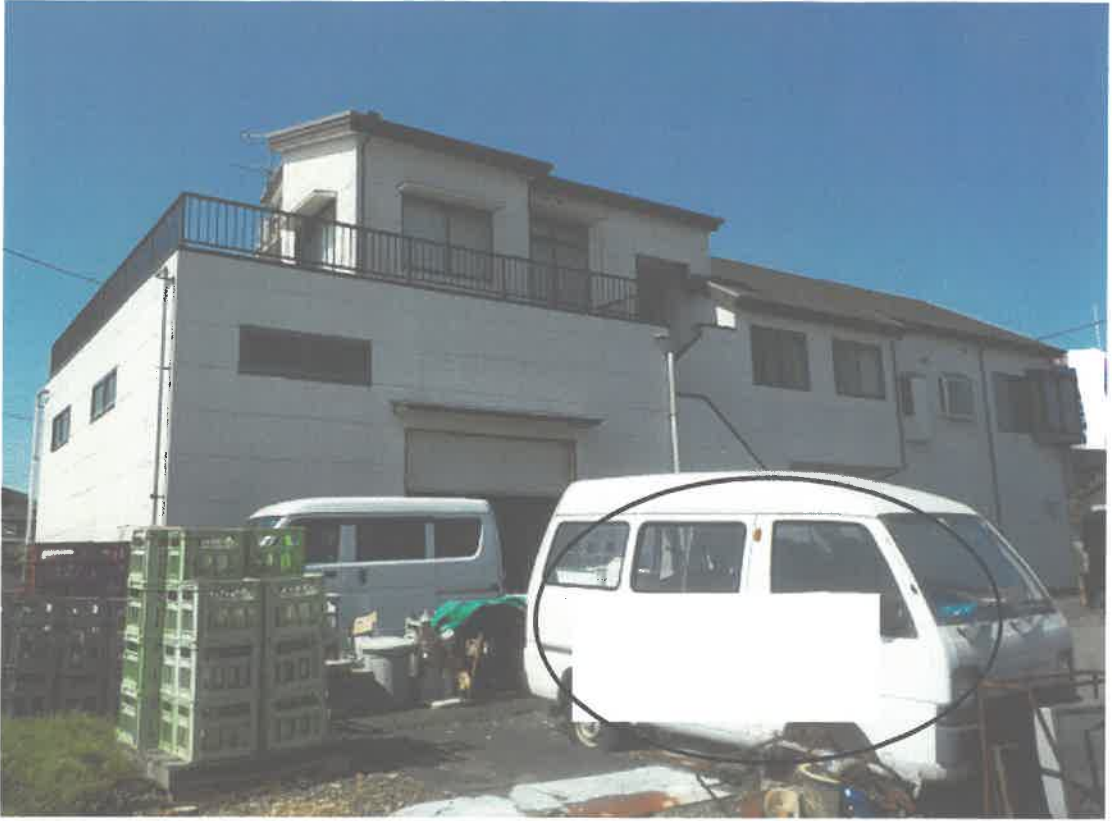
No. 1

円内は廃棄車両

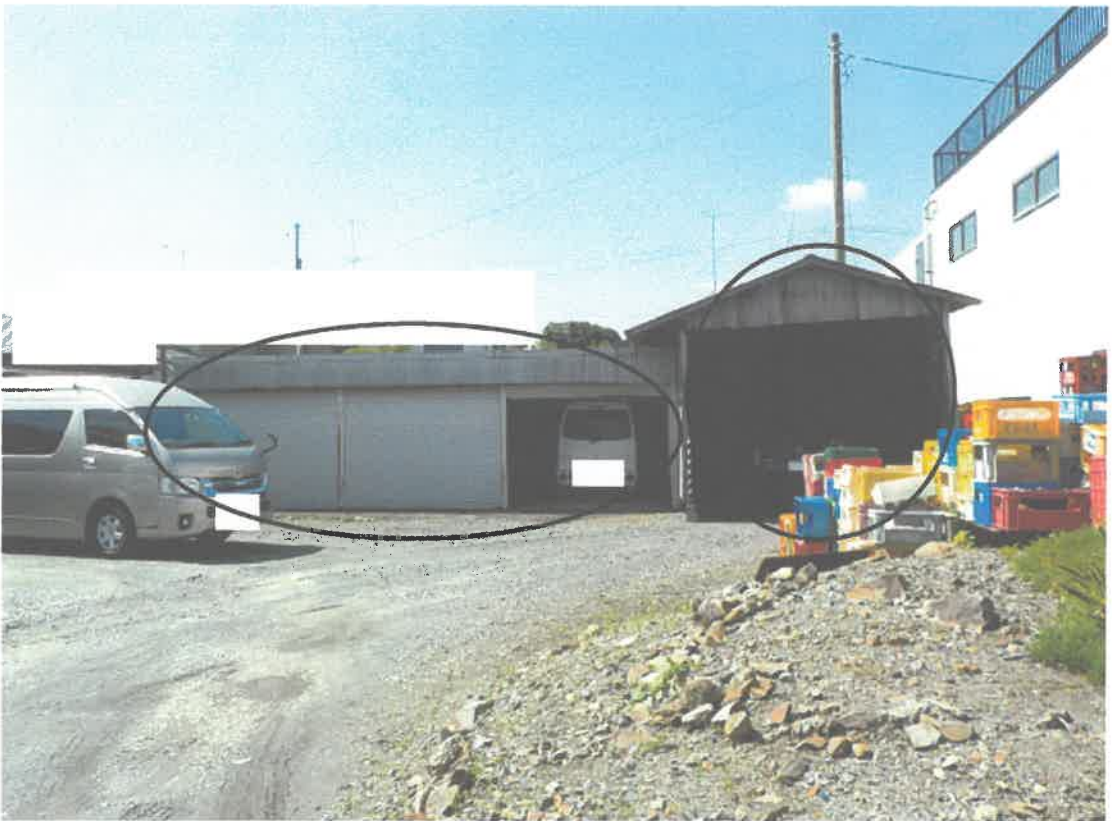
No. 2

右円が未登記附属建物①、左円が未登記附属建物②
(13 枚目)

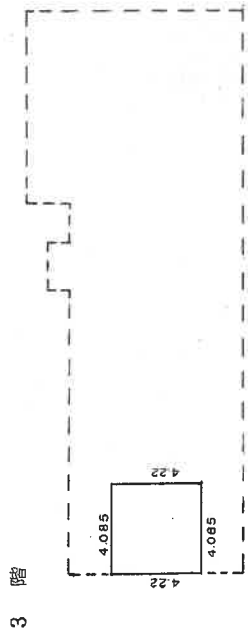
建物図面 各階平面図 1/2

25.695
 12.975 × 8.22 = 106.6545
 2.22 × 9.22 = 20.4684
 1.78 × 8.22 = 14.6316
 8.72 × 10.22 = 89.1184
 計 230.8729
 床面積 230.87 m²

2.335 × 2.335 × 3.14 × $\frac{1.30}{3.60}$ = 4.22 × 1.0335 × 0.5
 計 3.9983
 4.22 × 0.50 = 2.1100
 9.085 × 8.22 = 74.6787
 5.00 × 9.22 = 46.1000
 2.00 × 6.72 = 13.4400
 3.39 × 8.22 = 27.8658
 1.72 × 9.22 = 15.8584
 0.50 × 6.22 = 3.1100
 1.00 × 3.22 = 3.2200
 計 190.3812
 床面積 190.38 m²

4.085 × 4.22 = 17.2387
 床面積 17.23 m²
