## 期 間 入 札 の 公 告

| | 構 造 | 木造セメントかわらぶき2階建 |

## 現況調査報告書

# 評 価 書

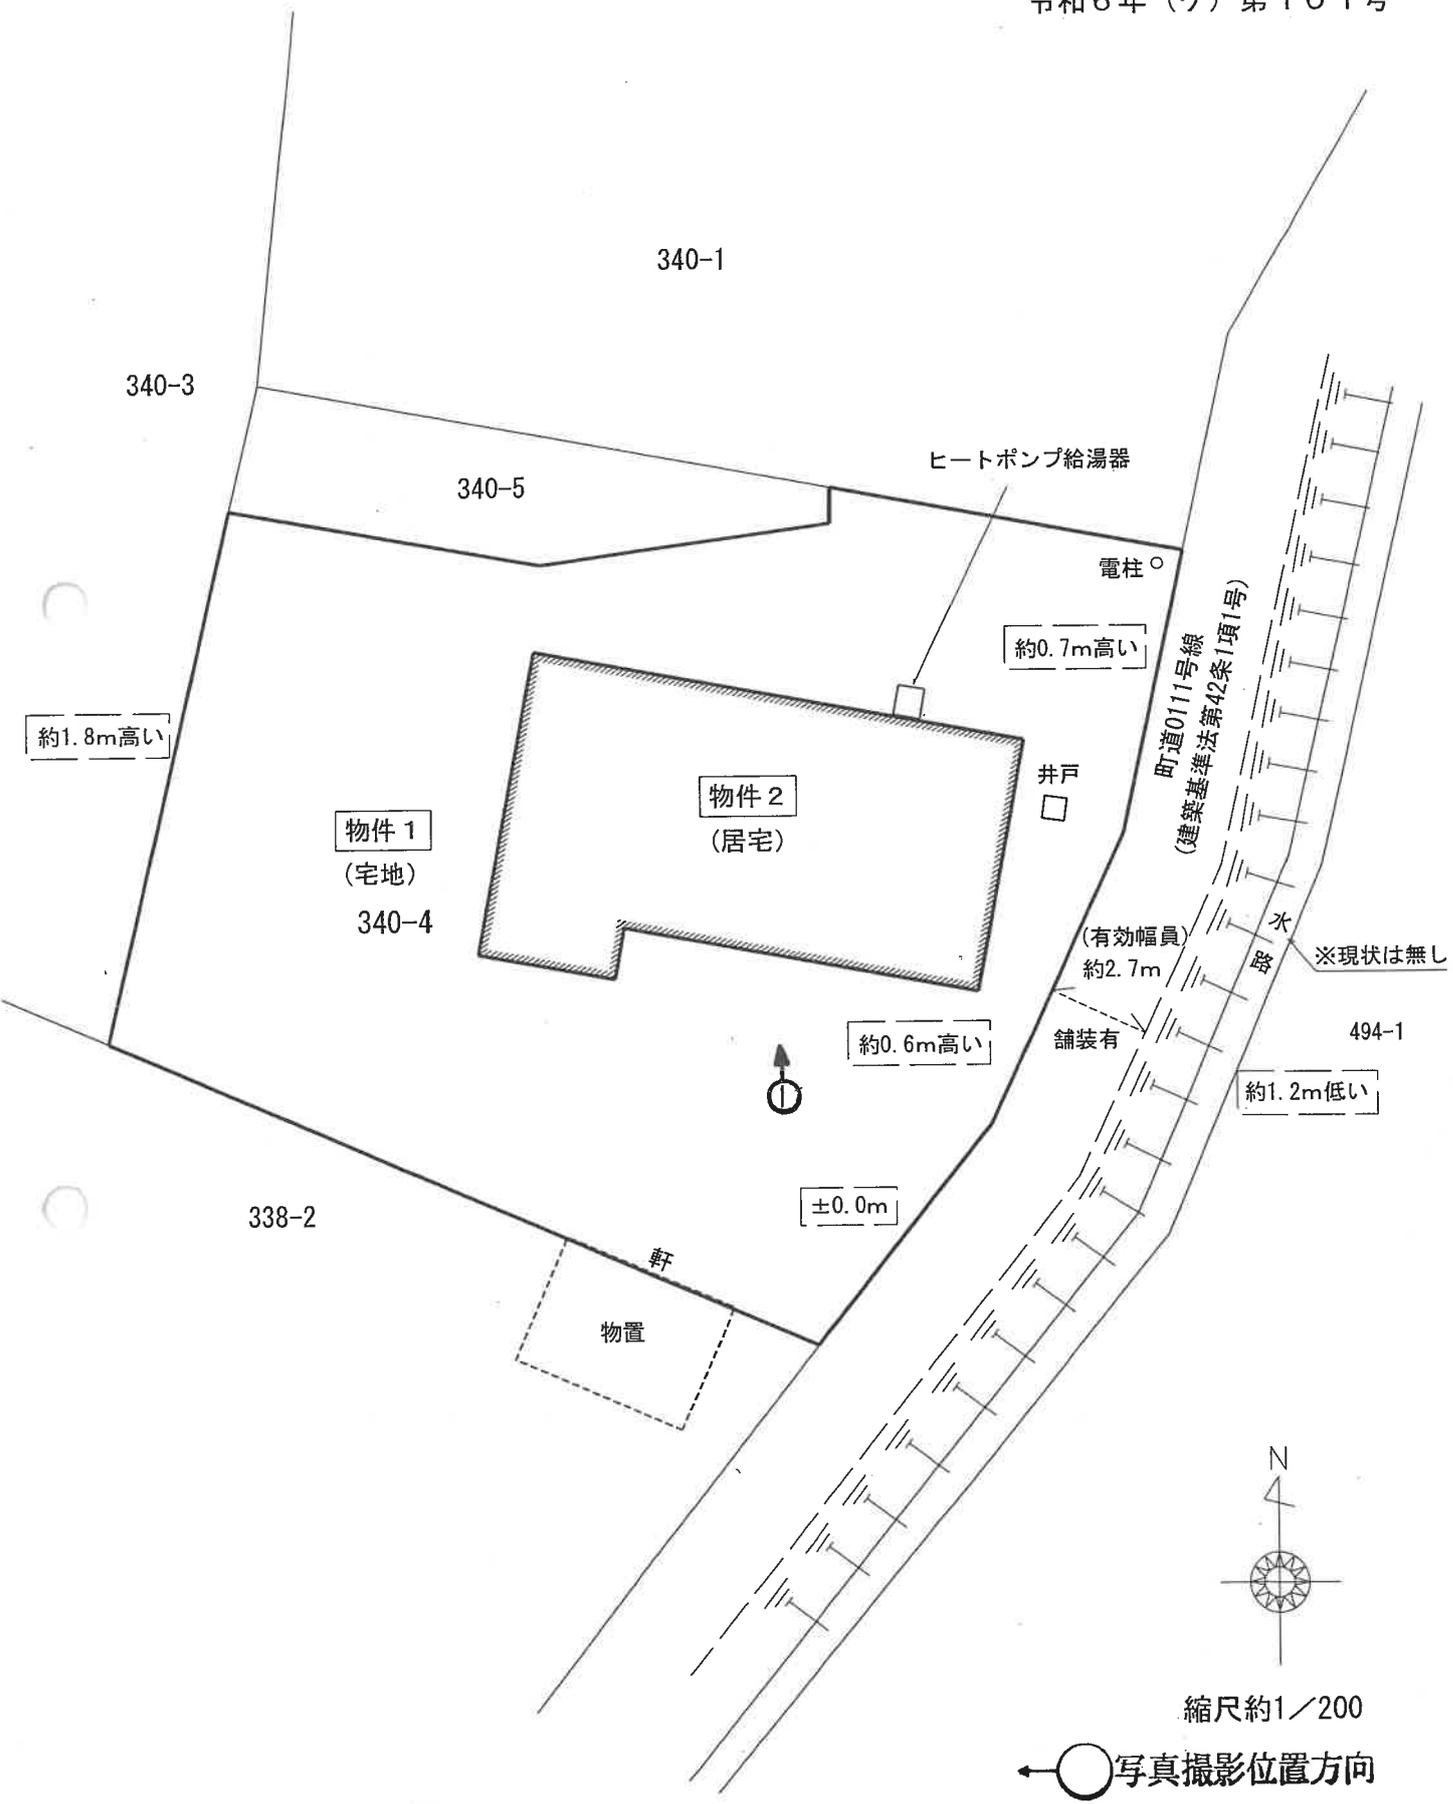
# 土地建物位置関係図

不動産の表示	「物件目録」のとおり
住居表示	(未実施)
土地	物件1
現況地目	■宅地(物件1) □公衆用道路(物件 ) □雑種地(物件 )
形状	□公図のとおり □地積測量図のとおり □建物図面(各階平面図)のとおり ■土地建物位置関係図のとおり
占有者及び占有状況	■土地共有者(C) □その他の者 上記の者が本土地上に下記建物を所有し、占有している □「占有者及び占有権原」のとおり
下記以外の建物(目的外建物)	■ない □ある(詳細は「目的外建物の概況」のとおり)
その他の事項	1 後掲の土地建物位置関係図のとおり、高低差がある。 2 同図(破線部分)のとおり、南側境界線付近に隣地の物置の軒がある。(軒が越境しているか否かは本調査においては不詳である。よって注記的に破線となっている。)
建物	物件2
種類、構造及び床面積の概略	■公簿上の記載とほぼ同一である □公簿上の記載と次の点が異なる(□主たる建物 □附属建物) □種類: □構造: □床面積:
物件目録にない附属建物	■ない 種類: □ある { 構造: 床面積:
占有者及び占有状況	■建物所有者(C) □その他の者 上記の者が本建物を 居宅(空き家)として使用している。 □「占有者及び占有権原」のとおり
上記以外の敷地(目的外土地)	■ない □ある(詳細は「目的外土地の概況」のとおり)
その他の事項	1 ペットによる損傷やその排泄物と思われる悪臭・大量の汚物が建物の各部屋に広がっており、深刻な臭気・衛生上の問題に発展している。 2 目視のレベルで2箇所の雨漏りと推定される痕(写真No.4~5円内)が発見されている。よって他にも雨漏り損傷が生じている可能性がある。
執行官保管の仮処分	■ない □ある { 地方裁判所 支部 年( )第 号 保管開始日 年 月 日
土地建物の位置関係	□建物図面(各階平面図)のとおり ■土地建物位置関係図のとおり

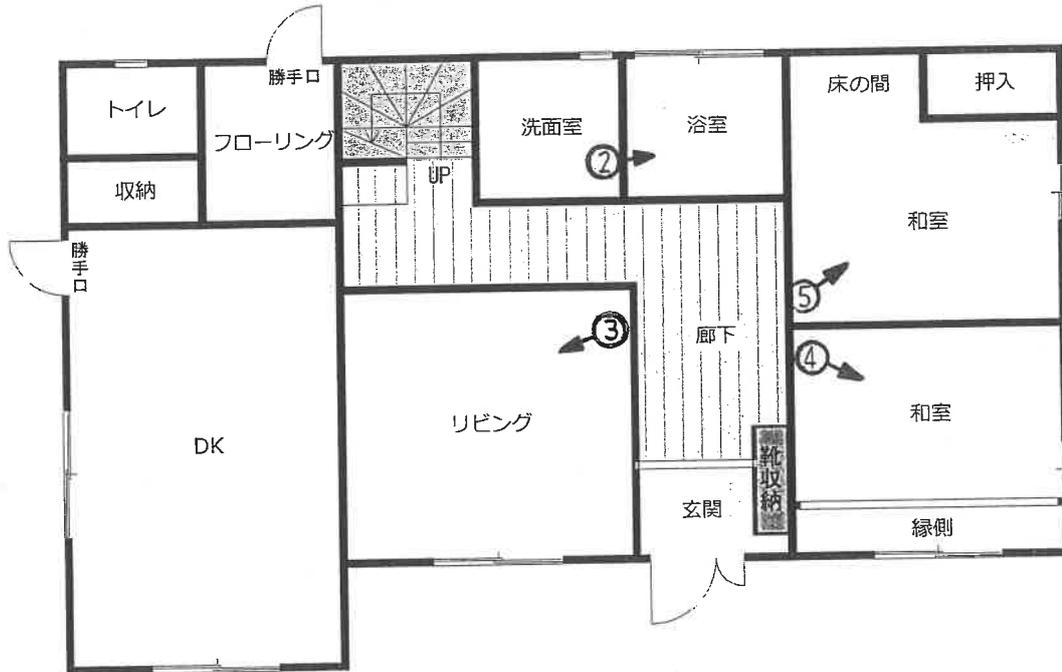
1階 94.35㎡  
(登記に同じ)

建物間取図（略図）

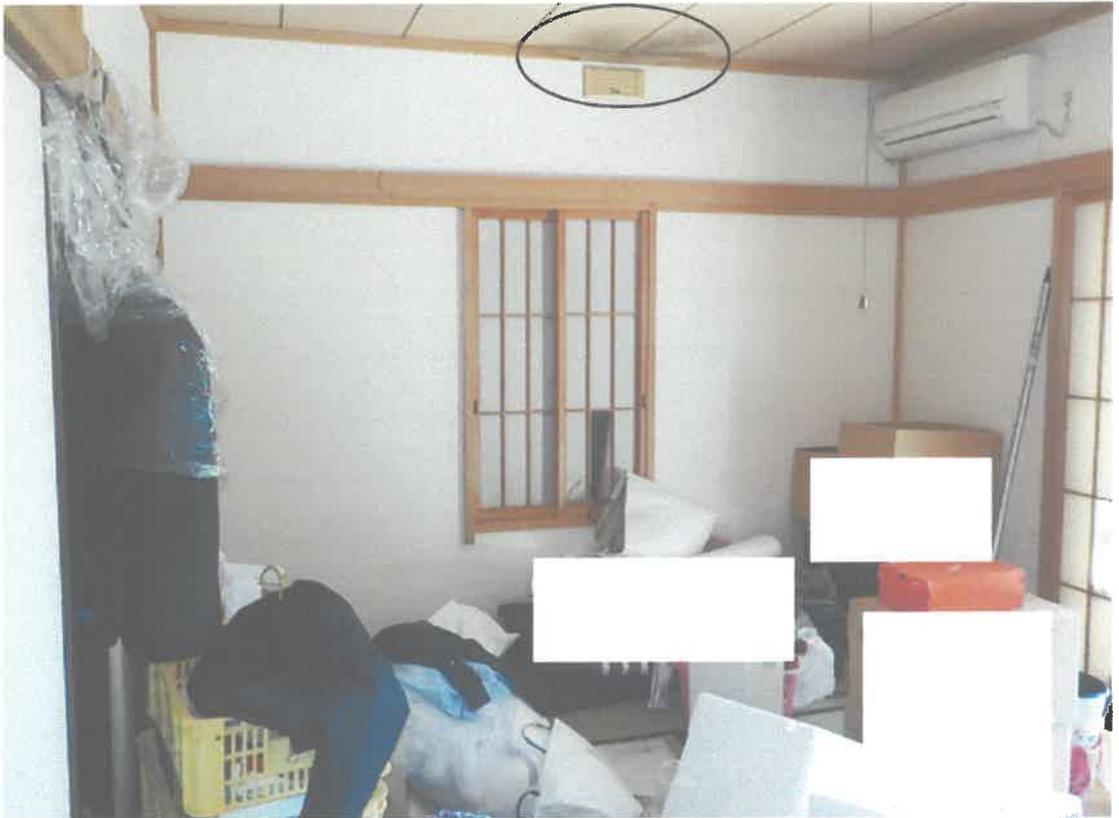
No. 3

円内は雨漏り痕と推定される。

建物の内外部を確認した結果、管理の程度が相当悪く、内外壁の汚損や損傷、雨漏り痕、床の汚損等が多々見受けられた。更にペット飼いの跡も見られ、悪臭や多量の汚物等が確認された。したがって、これらの著しい損傷等に関しては観察減価にて考慮した。

また、シロアリ被害の可能性についても否定できないが、雨漏りのほか建物の傾き等の詳細については専門調査機関による調査を経ないと確定できない。

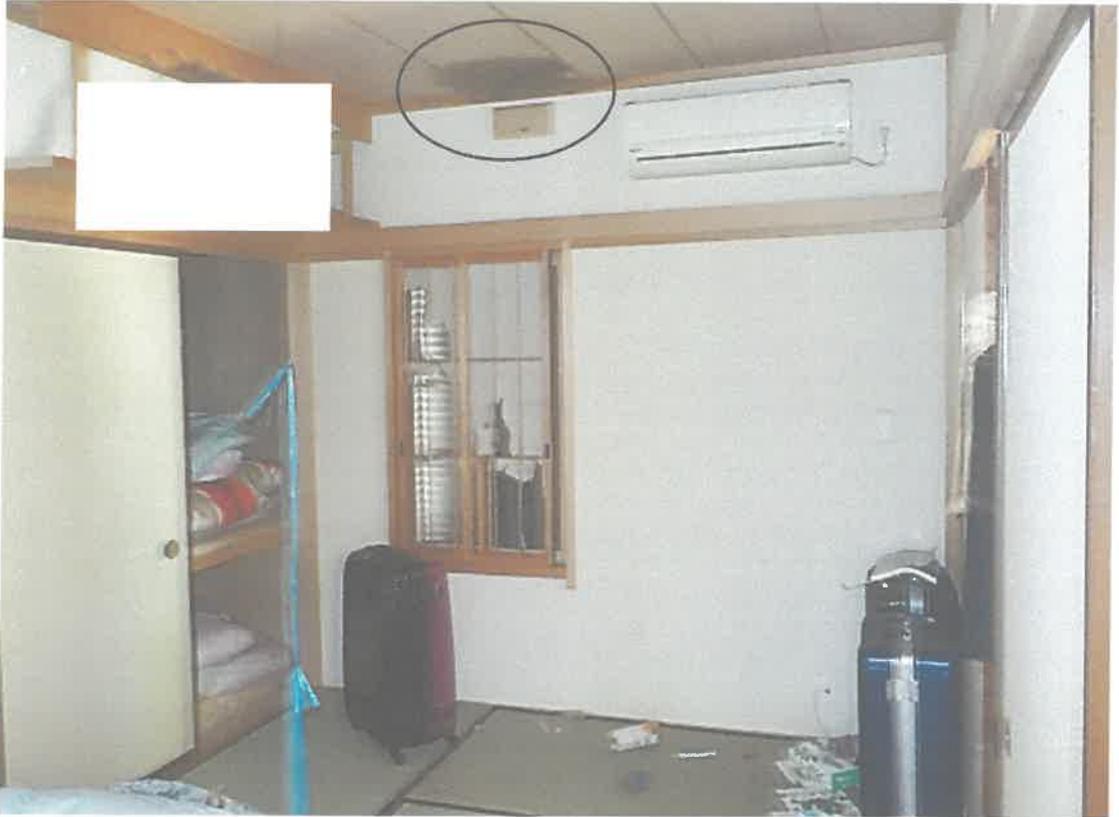
No. 4

円内は雨漏り痕と推定される。

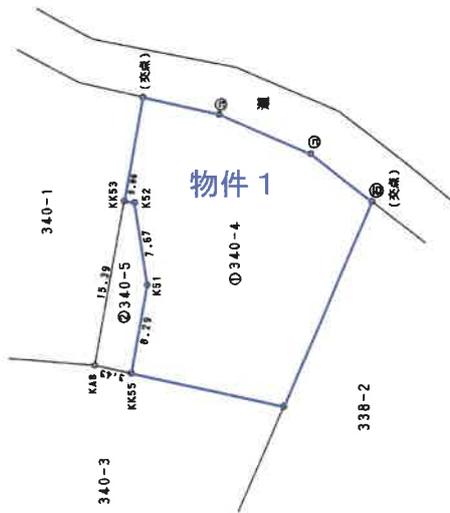
地積測量図写

地番	$X_n$	$Y_n$	$X_{n+1} - X_n$	$Y_n - Y_{n+1}$	$Y_n \cdot (X_{n+1} - X_n) - (X_n - X_{n+1}) \cdot Y_{n+1}$
① 340-5	335.064	276.421	-4.816	-1331.243536	
KK55	333.590	284.578	-0.325	-92.487850	
K51	334.739	292.166	2.097	612.672102	
KK53	335.687	292.337	3.667	1071.999779	
KAB	338.406	277.187	-0.623	-172.687501	
合計				88.252994	
合計面積				44.1264970	m <sup>2</sup>
合計地積				44.12	m <sup>2</sup>

地番	① 340-4	面積	441.8735030
公積	合計面積	残地	441.8735030
486.00	合計面積	地積	441.87
			m <sup>2</sup>

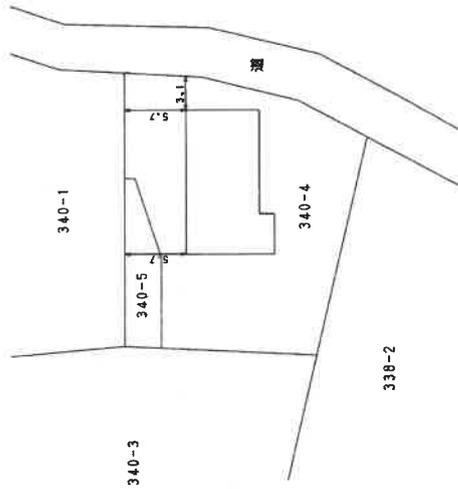
建物図面・各階平面図写

求積表  
 1 3.686 x 8.160 = 30.07760  
 □ 9.488 x 6.775 = 64.281200  
 計 94.358860

求積表  
 1 13.174 x 6.775 = 89.253850
