## 期 間 入 札 の 公 告

- 1 所 在 東茨城郡城里町大字石塚字二丁目東側  
地 番 1480番  
地 目 宅地  
地 積 364.43平方メートル
- 2 所 在 東茨城郡城里町大字石塚字二丁目東側1480番地  
家屋 番号 1480番  
種 類 居宅  
構 造 木造亜鉛メッキ鋼板葺平家建  
床 面 積 61.15平方メートル  
(附属建物)  
符 号 1  
種 類 浴室  
構 造 木造セメント瓦葺平家建  
床 面 積 5.28平方メートル  
符 号 2  
種 類 物置  
構 造 木造亜鉛メッキ鋼板葺平家建  
床 面 積 19.87平方メートル

## 現況調査報告書

# 評 価 書

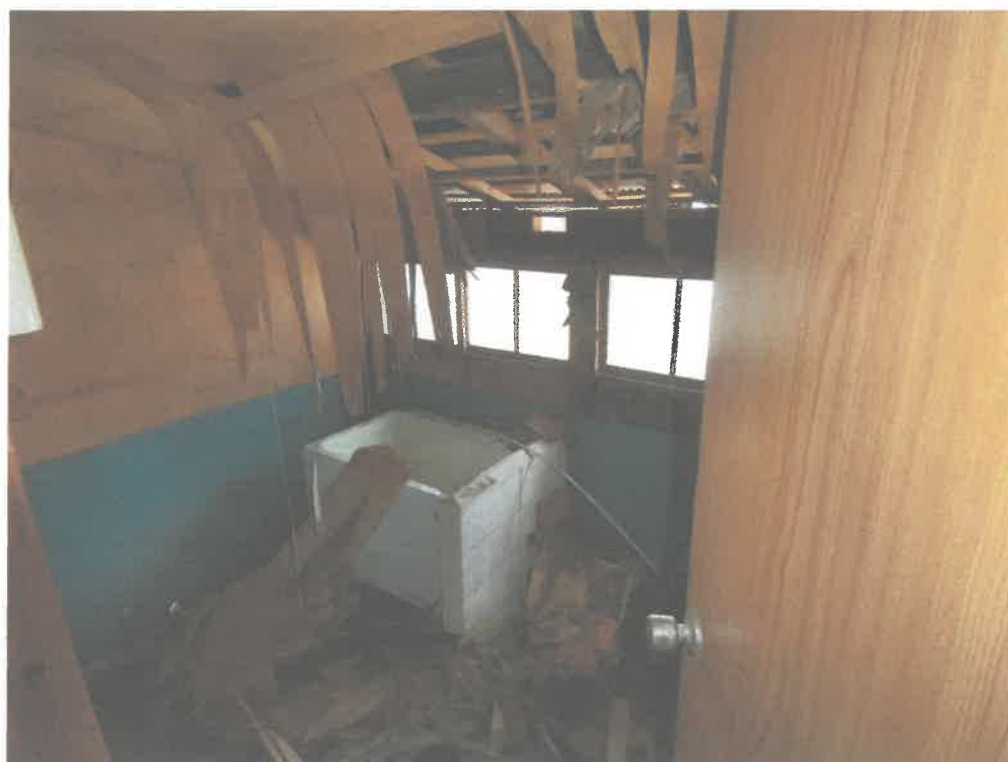
写真番号 4

- 1 本件各物件の状況は、土地建物位置関係図、建物間取図及び添付した写真のとおりである。
- 2 物件2主たる建物は築年数の経過により雨漏りして天井が落ちており、床も腐っている状況である。また附属建物も同様に傷んでいる状況である。
- 3 物件2附属建物符号2（物置）の屋根が隣地に越境している。
- 4 以上から本物件の占有状況については、登記事項証明書の記載及び関係人の陳述、その他現場の状況等を総合して2枚目記載のとおりであると認定した。

※天井板が落ち  
ている (他にもあ  
る)
