期 間 入 札 の 公 告

水戸地方裁判所民事部

現況調査報告書

評 価 書
(物件10及び11)

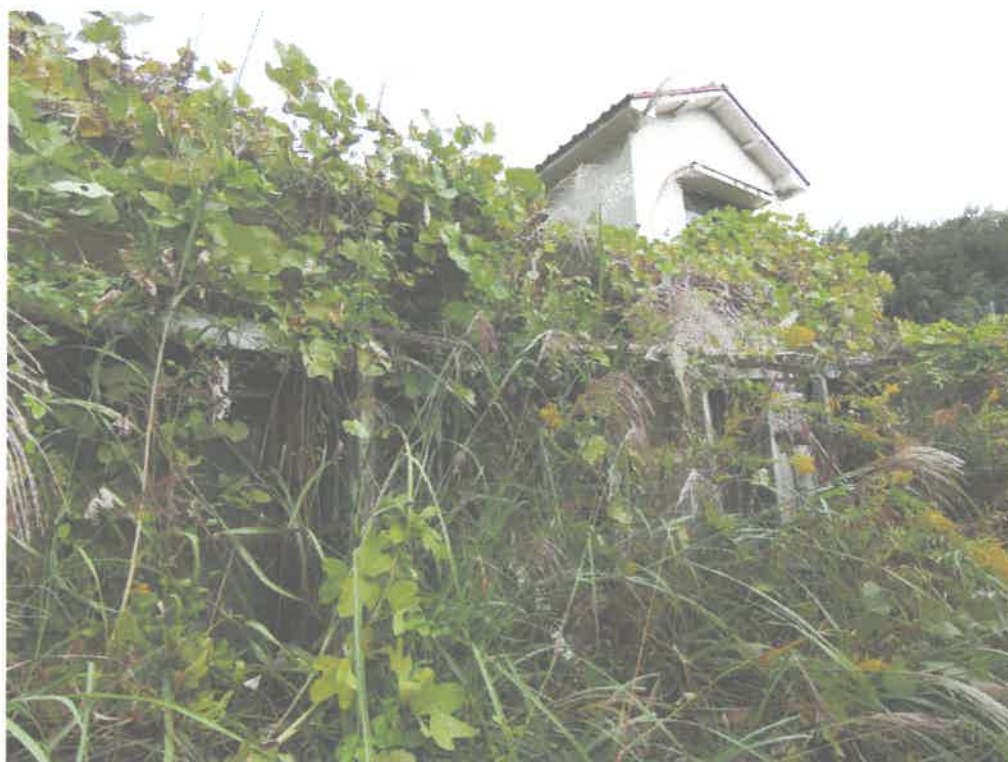
写真番号 1

※建物は売却対象外

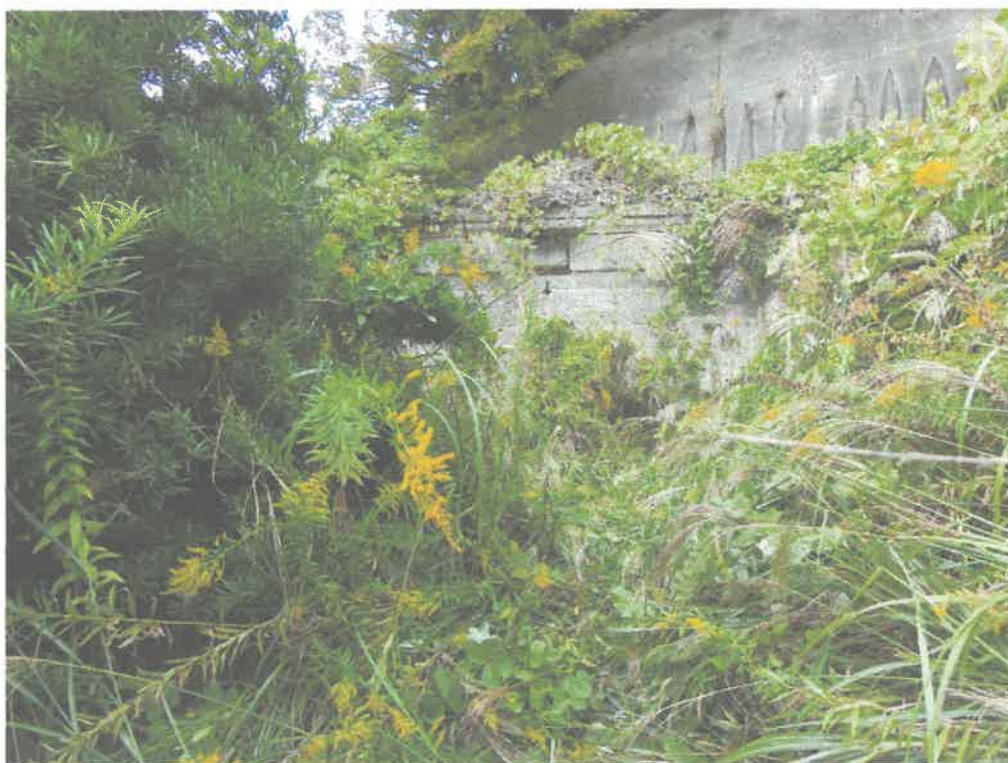
写真番号 2

※擁壁の上が物件10
建物は売却対象外

- 1 本件各物件の状況は土地建物位置関係図及び添付した写真のとおりである。
- 2 当職が送付した照会書に対して本物件所有者から回答書の返送はあったが、電話での連絡はとれなかった。
- 3 物件11は雑草や雑木が深く繁茂しており、立ち入りが困難な状況だった。
- 4 物件10は擁壁上の山林になっており、立ち入ることができなかった。
- 5 目的外建物3(居宅)の課税台帳上の納税義務者は大一水産株式会社とされているが、他方で物件11土地を所在とする家屋番号947番の建物は個人名義で登記され、目的外建物3以外の建物に関する課税台帳上の納税義務者は「相続人代表者B外4名」となっているなど、本物件は個人が使用していたことが推測される。また物件11土地所有者で大一水産株式会社の代表取締役であるBの回答によれば物件11土地はBが使用しているとのことであるし、物件11土地は現在立ち入り困難な状況で、目的外建物3及び4を土地所有者B以外の何者かが実際に使用している様子が見られないことから、Bが目的外建物3及び4を所有している可能性が高いと判断した。そこで目的外建物4はBが所有しているものと推認したが、課税台帳の記載を考慮して目的外建物3は所有者不明とした。
- 6 物件11土地を所在とする家屋番号947番の建物(主たる建物及び附属建物4棟)が登記されているが、目的外建物3及び4とは種類、構造、床面積が異なるため、目的外建物3及び4は未登記建物と思われる。なお家屋番号947番の建物に該当すると思われる建物は見当たらなかった。(ただし朽廃した木製物置が家屋番号947番の附属建物の可能性はある。)
- 7 以上から本物件の占有状況については、登記事項証明書の記載及び所有者の陳述、その他現場の状況等を総合して2枚目記載のとおりであると認定した。

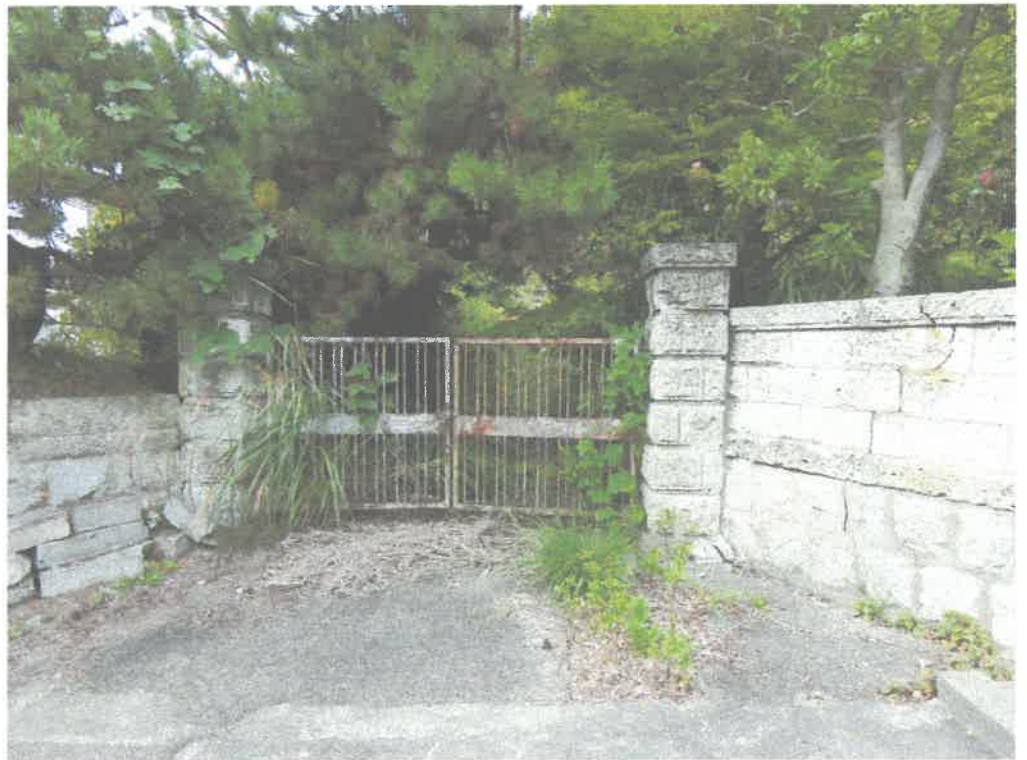
写真番号4

※塀が一部崩れている
