## 期 間 入 札 の 公 告

| 1 | 所 在 | 常陸太田市大中町字宮後 |

## 現況調査報告書

## 評 価 書

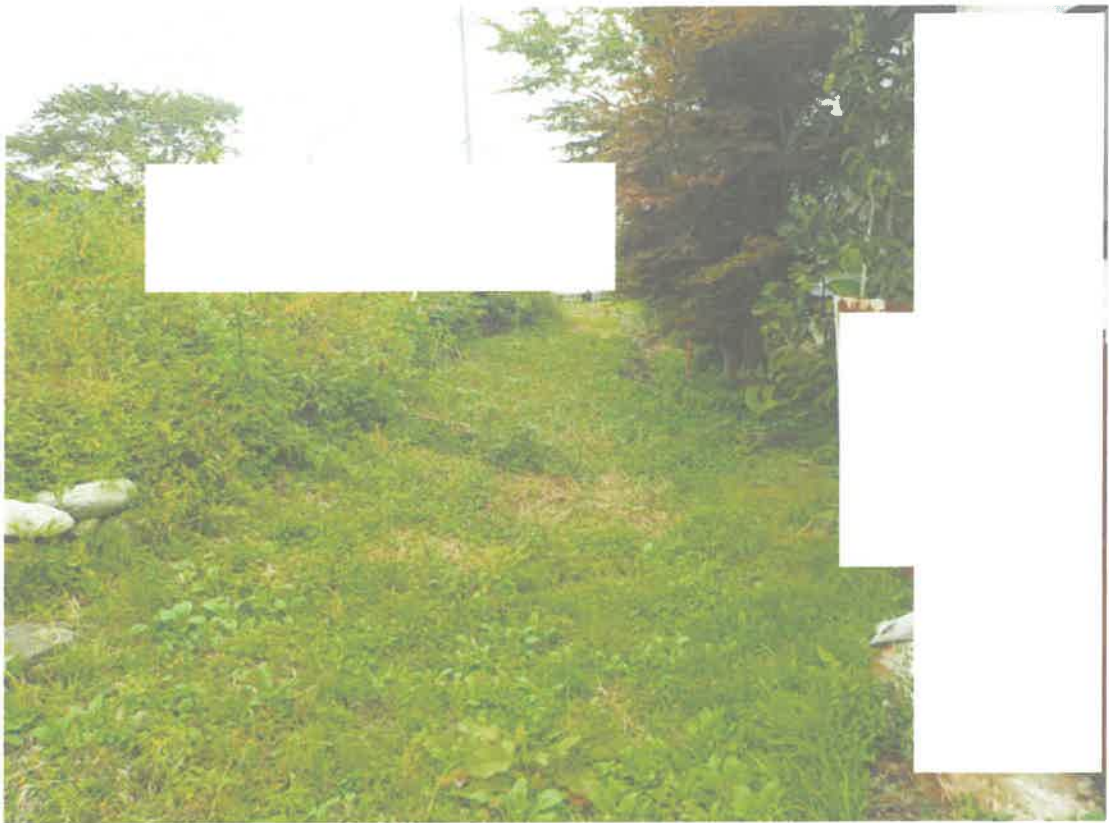
No. 5

土地建物位置関係図の「約1m未舗装認定外道路」と思料される道路

本土地の接道は、後掲の土地建物位置関係図において「約1m未舗装認定外道路」と表記されている道路のみである。他の道路には、「865番2（後掲の土地建物位置関係図において「目的外土地①」と記載されている土地）を通行しなければならない。しかし当該865番2土地は、所有者が現居住者の親族でありかつ第三者が競落した場合に当該865番2の通行はその所有者から許されない旨の陳述がなされている（3枚目）。一方で、上記「約1m未舗装認定外道路」の状態は後掲写真No.5のとおりであるため、物理的な通行方法はいくつか検討できるものの、いずれにしても買受人の接道の確保は法的には困難を極めるものと推定される。
