期 間 入 札 の 公 告

現況調査報告書

物件番号2:(主)居宅

評 価 書

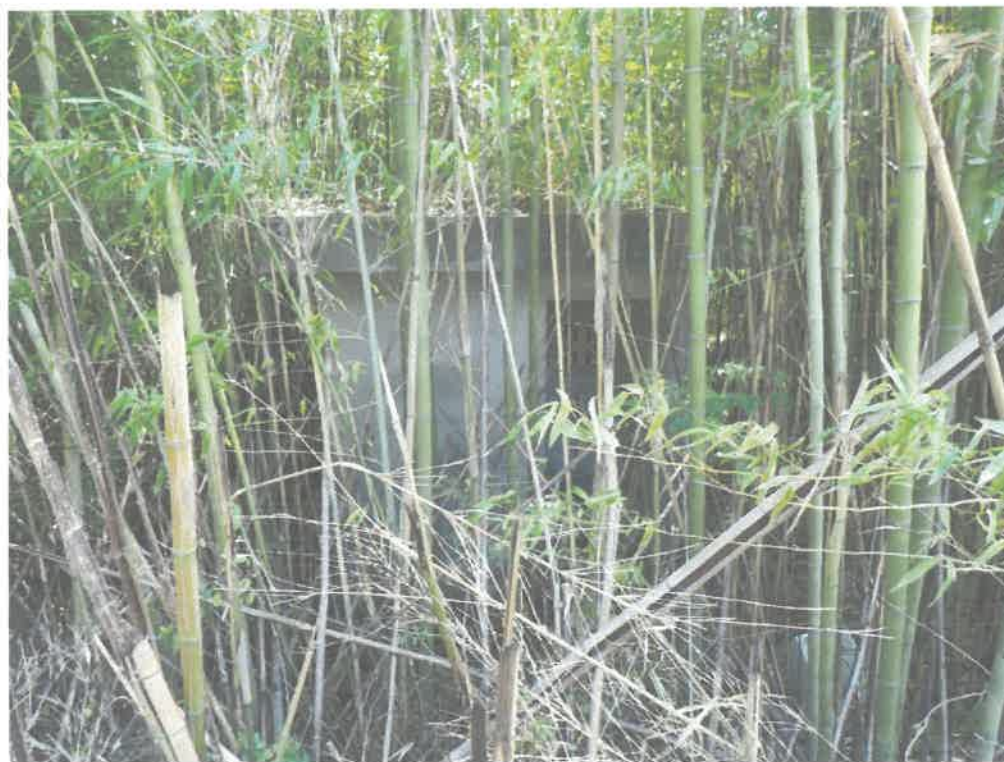
写真番号 2

物件 2 附属建物
符号 1 (便所)

区 分	附属建物 符号1
建築時期及び経済的残存耐用年数	建 築 年 月 日：昭和62年月日不詳新築（登記記載） 経 過 年 数： 約38年 経済的残存耐用年数： 0年（経済的耐用年数満了）
仕 様	構 造：コンクリートブロック造陸屋根平家建 屋 根：陸屋根 外 壁：コンクリートブロック 内 壁：不明 天 井：不明 床：不明 設 備：不明 その他：－
床面積（現況）	2.55㎡ ※登記記録と一致
現況用途等	階 層：平家建 現況用途：便所 間 取 り：不明
品 等	使用資材：普通程度 施 工：普通程度
保守管理の状態	劣る
建物の利用状況	本件所有者が占有している。
特記事項	現況、本件建物の敷地（物件1）は全体的に草木が生い茂っているため、その立ち入りが困難であり、本件建物の存在は確認できたが、内部の状態等の詳細は不明である

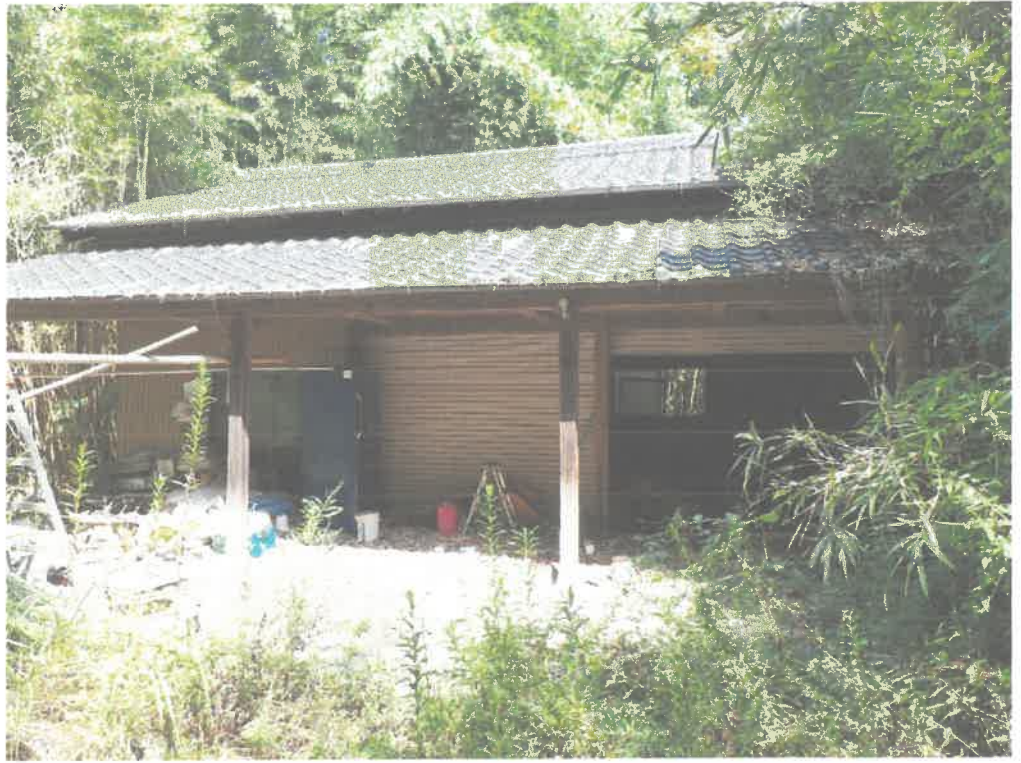
写真番号 3

物件 2 附属建物
符号 2 (車庫)

区 分	附属建物 符号2
建築時期及び経済的残存耐用年数	建 築 年 月 日：平成 9年 4月10日新築（登記記載） 経 過 年 数：約28.5年 経済的残存耐用年数：約 1.5年
仕 様	構 造：木造瓦葺平家建 屋 根：陶器瓦 外 壁：金属板 内 壁：仕上げなし 天 井：仕上げなし 床：土間コンクリート 設 備：不明 その他：下屋あり
床面積（現況）	49.68㎡ ※登記記録と一致
現況用途等	階 層：平家建 現況用途：車庫 間 取 り：概ね添付の建物間取略図のとおり
品 等	使用資材：普通程度 施 工：普通程度
保守管理の状態	劣る
建物の利用状況	本件所有者が占有している。 内部には廃棄物等の大量の残置物があり、占有者及び占有状況の詳細は現況調査報告書記載のとおり。
特記事項	目視可能範囲内の調査の結果、経年劣化（自然損耗）のほか、内外部ともに損傷箇所が多く、全体的に老朽化している状態にある。
