期 間 入 札 の 公 告

物件明細書

現況調査報告書

評 価 書

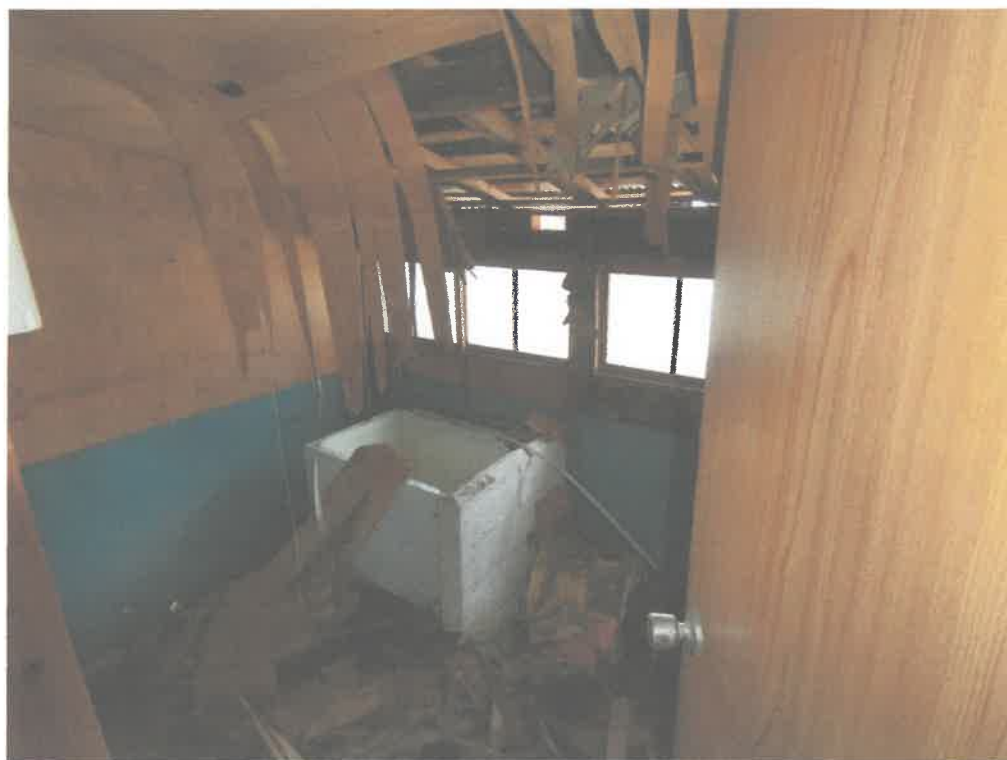
写真番号 4

- 1 本件各物件の状況は、土地建物位置関係図、建物間取図及び添付した写真のとおりである。
- 2 物件2主たる建物は築年数の経過により雨漏りして天井が落ちており、床も腐っている状況である。また附属建物も同様に傷んでいる状況である。
- 3 物件2附属建物符号2（物置）の屋根が隣地に越境している。
- 4 以上から本物件の占有状況については、登記事項証明書の記載及び関係人の陳述、その他現場の状況等を総合して2枚目記載のとおりであると認定した。

※天井板が落ち
ている (他にもあ
る)
