期 間 入 札 の 公 告

- 1 所 在 土浦市藤沢字北斗
地 番 1239番11
地 目 宅地
地 積 144.97平方メートル
共有者 A 持分2分の1
共有者 B 持分2分の1
- 2 所 在 土浦市藤沢字北斗
地 番 1239番25
地 目 宅地
地 積 30.49平方メートル
共有者 A 持分2分の1
共有者 B 持分2分の1
- 3 所 在 土浦市藤沢字北斗
地 番 1239番29
地 目 公衆用道路
地 積 3.20平方メートル
共有者 A 持分2分の1
共有者 B 持分2分の1
- 4 所 在 土浦市藤沢字北斗 1239番地11
家屋 番号 1239番11
種 類 居宅
構 造 木造瓦葺2階建

現況調査報告書

評 価 書

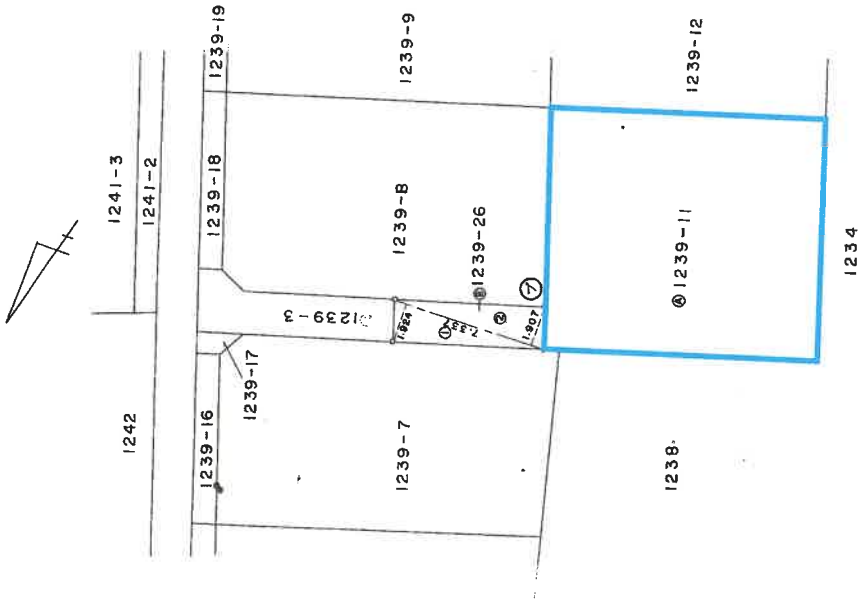
地積測量図

B球積計算(1239-26)
 1. 7.537 X 1.924 = 14.116388
 2. 7.337 X 1.907 = 13.991659
 計 28.108047
 14.0540235

地積 14.05 m^2

A球積計算(1239-11)
 15.90325675 = 14.0540235 = 14.978544

地積 14.97 m^2
