期 間 入 札 の 公 告

| | 構 造 | 木造スレート葺2階建 |

現況調査報告書

評 価 書

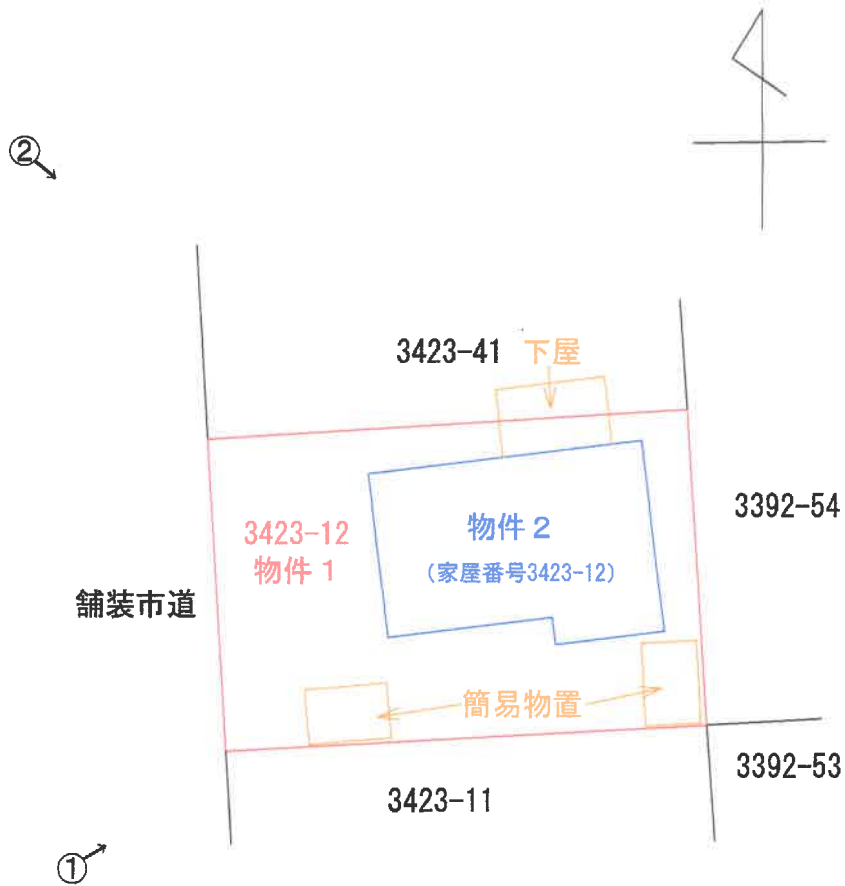
土地建物位置関係図

※ 土地建物の形状・位置関係等は概ねの表示である。

←○印は写真撮影場所であり、○印の中の数字は写真番号である。

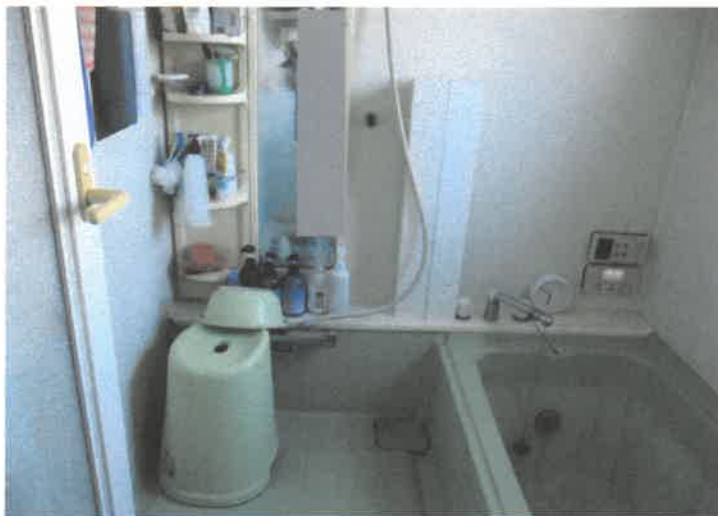
写真 5 (浴室)

区分	
建築時期及び経済的残存耐用年数	建築年月日(登記記載) 平成 9年 8月25日新築 経過年数 27.0年 経済的残存耐用年数 30.0年
仕様	構造 木造2階建 屋根 スレート葺 外壁 窯業系サイディング 内壁 ビニールクロス等 天井 化粧合板、ビニールクロス等 床 木製フローリング、畳、ビニールシート等 設備 電気・水道・ガス
床面積（現況）	1階 52.99m ² 2階 49.68m ² 計 102.67m ²
現況用途等	階 層：2階建 現況用途：居宅 間取り：添付資料のとおり
品等	使用資材 普通 施工 普通 意匠 普通
保守管理の状態	やや劣る
建物の利用状況	建物所有者の関係者家族が居住して占有している。
特記事項	屋根に簡易な太陽光湯沸かし設備（アサヒソーラー製）が設置されているが、故障しているという事である。 外壁の目地のコーキングにひび割れが散見される。 コンクリート基礎は、南側の一部にひび割れが発生している。 建物内部では小型犬を2匹飼育している。これによる柱や壁の損傷は目立たない。 壁や天井に、地震によるとみられるひび割れが散見される。 壁紙は喫煙によるヤニで黄ばんでいる箇所がある。 内部の扉の多くが建具枠に引っかかり開きにくい。 床の一部に傾きが見られる（最大0.8°）。 給湯機はお湯張りとお湯の機能が使えない。

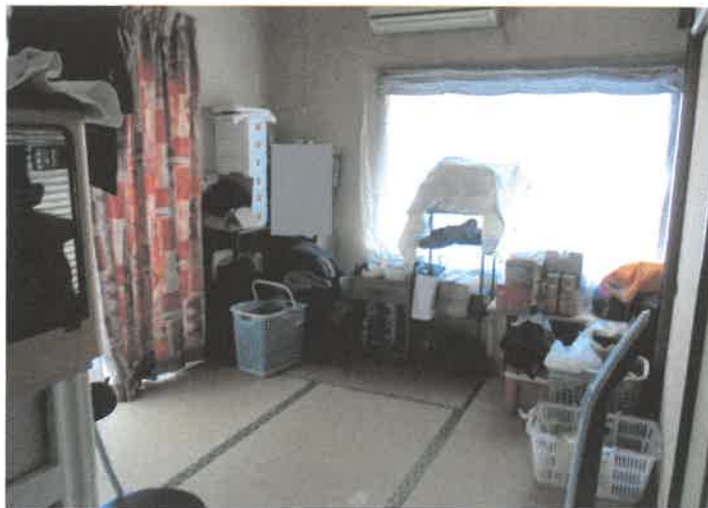
写真 6 (1階西側和室)

- 1 現況及び前記関係人の陳述により本件各物件の占有状況を2、3枚目のとおり認めた。
- 2 本件土地は土地所有者が本件建物の敷地として使用し、本件建物は占有者Bが家族とともに居住し、居宅として使用している。本件建物の屋内を見分したところ、床が軋む箇所、扉の開閉が困難な箇所、壁紙が変色している箇所及び天井に亀裂が生じている箇所等、経年劣化等によるものと思われる損傷及び汚損箇所が見受けられた。
- 3 本件土地の西側に幅員約4.5mの舗装市道が接面しており、当該道路は建築基準法42条1項1号に該当する。
