期 間 入 札 の 公 告

- 1 所 在 那須塩原市佐野字大輪地
地 番 14番142
地 目 宅地
地 積 307.23平方メートル
- 2 所 在 那須塩原市佐野字大輪地14番地142
家屋 番号 14番142
種 類 居宅
構 造 木造スレート葺2階建
床 面 積 1階 69.31平方メートル
2階 40.57平方メートル
- (現況)
床 面 積 2階 約52.17平方メートル
- (未登記附属建物)
種 類 物置
構 造 木造亜鉛メッキ鋼板葺平家建
床 面 積 約7.4平方メートル

現況調査報告書

評 価 書

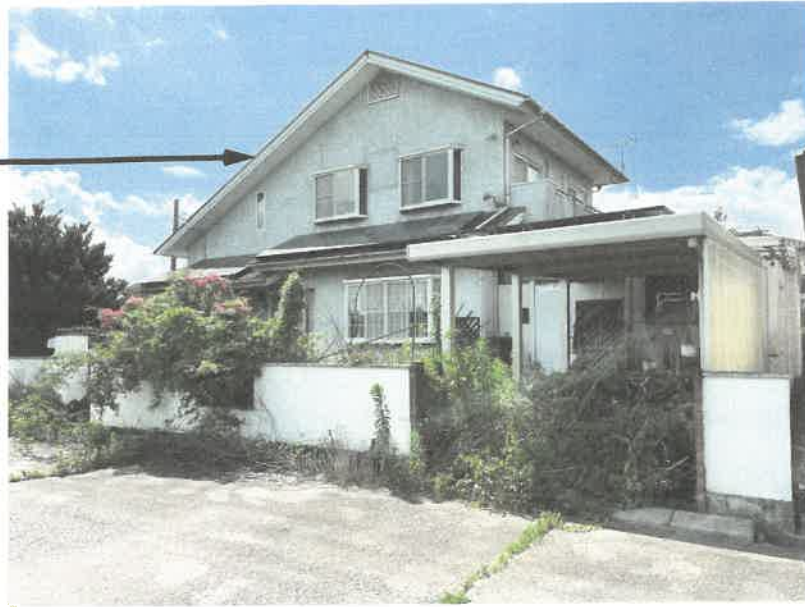
1

物件 2

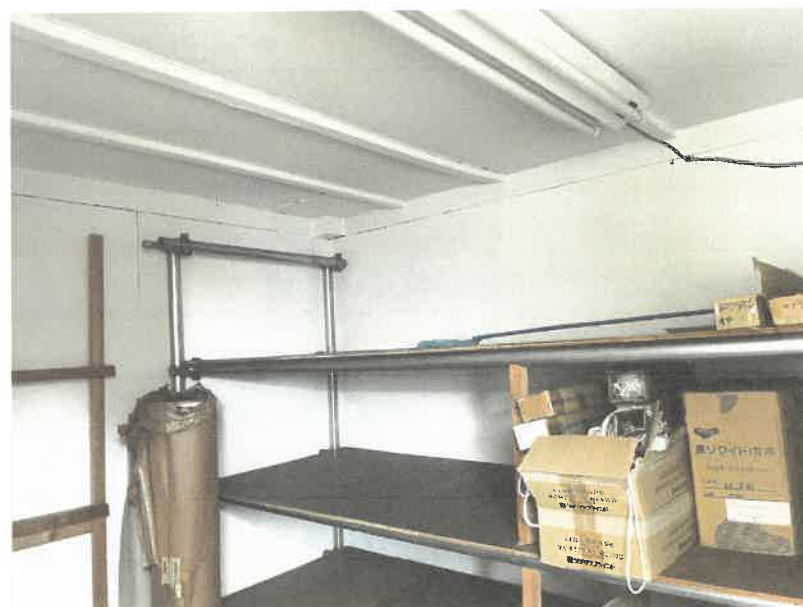
- 物件調査の結果及び関係人の陳述等から前記のとおり認めた。
- 物件2の2階の増築部分については、天井高を勘案し、増築部分の一部について2階の床面積に加算した。
- 有限会社横山スペースプランの占有権原については、所有者の陳述、利用状況に鑑みて、現時点においては所有者の占有補助者であると認めた。
- コンテナ（動産）の上にも下屋が掛かっている。

18
下屋の
コンテナ内部
