期 間 入 札 の 公 告

令和6年(ケ)第5号
令和6年1月25日受理
令和6年2月20日提出

現況調査報告書

評 価 書

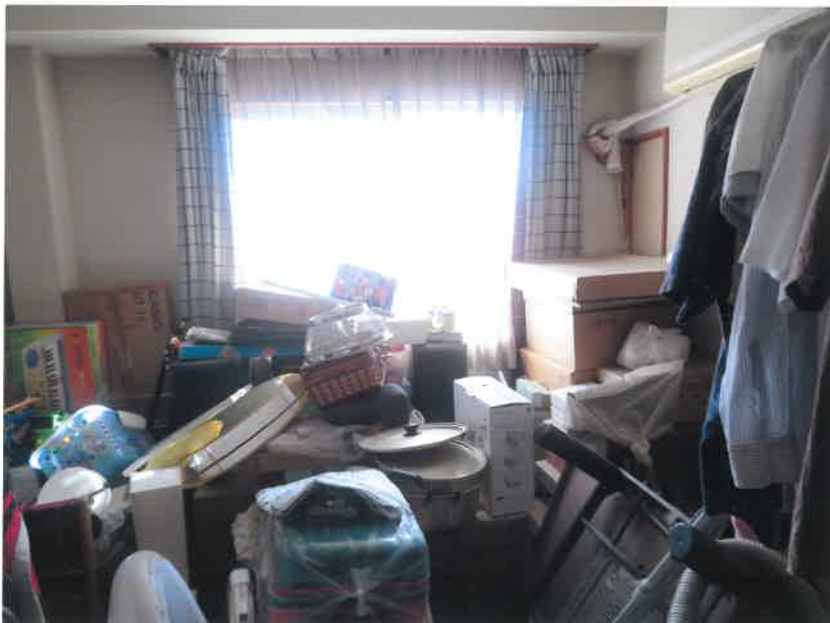
⑩ 1階作業場
(物件3主)

占有者及び占有状況	<input checked="" type="checkbox"/> 建物所有者 <input type="checkbox"/> その他の者 上記の者が本建物を物置として使用占有している <input type="checkbox"/> 「占有者及び占有権原」のとおり
上記以外の敷地（目的外土地）	<input checked="" type="checkbox"/> ない <input type="checkbox"/> ある（詳細は「目的外土地の概況」のとおり）
その他の事項	<input checked="" type="checkbox"/> 物件3の建物1階や上屋内には工務店営業時の資材等多数の動産類が残置されている（写真⑩⑬）。
執行官保管の仮処分	<input checked="" type="checkbox"/> ない <input type="checkbox"/> ある <input type="checkbox"/> 地方裁判所 支部 令和 年()第 号 <input type="checkbox"/> 保管開始日 令和 年 月 日
土地建物の位置関係	<input type="checkbox"/> 建物図面（各階平面図）のとおり <input checked="" type="checkbox"/> 土地建物位置関係図のとおり

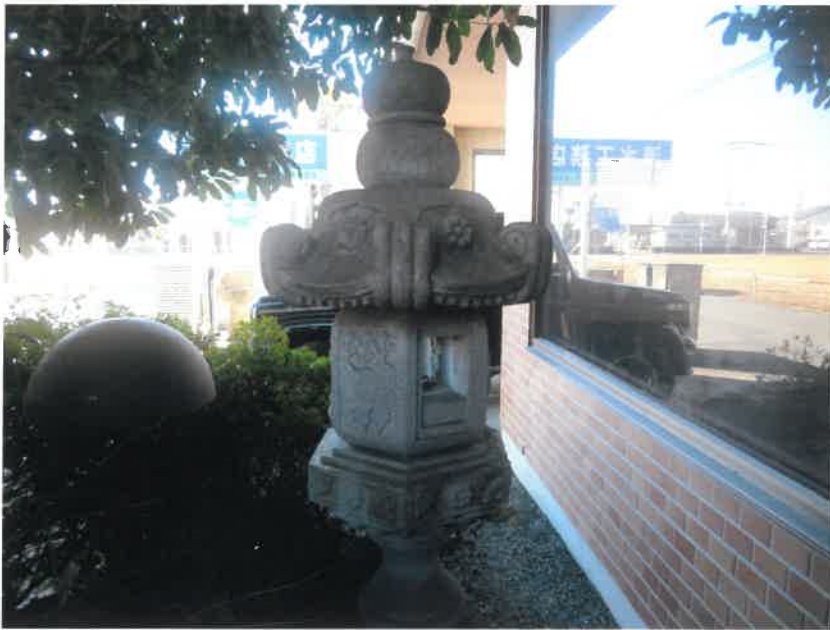
⑩ 灯笼

関係人の陳述等	
陳述者 (当事者等との関係)	陳述内容等
■ A (債務者兼所有者)	<p>1 物件2の建物に住んでいるのは私たち夫婦と子供の合計3人です。物件3の建物2階には20年くらい前までは私たち夫婦が寝ていましたが、今は誰も住んでおらず物置状態です。</p> <p>2 私は木造建築の工務店をやっていましたが、2年くらい前にやめました。</p> <p>3 本件土地や本件建物に不具合はありません。物件2の建物2階の広縁天井に雨漏り跡がありますが、修理しましたので今は問題ありません。</p> <p>4 電柱の地代として東京電力から3年に1回数千円もらっています。</p> <p>5 本件土地と隣地とで境界の争いはありません。</p> <p>6 近隣から異臭騒音はありません。</p> <p>7 灯籠は土地に定着していません。置いてあるだけです。</p> <p style="text-align: right;">以上</p>

- 1 本件各物件の状況
土地建物位置関係図、建物間取図及び添付した写真のとおりである。
- 2 売却対象範囲
 - (1) 上屋（鉄骨製、約50㎡、土地建物位置関係図上のア、写真⑬）及び看板（写真①参照⑰）
本件土地上にある上屋及び看板2つは土地に定着していることから売却対象の土地の定着物となる。
 - (2) 簡易トイレ（約1㎡、土地建物位置関係図上のイ、写真⑭）、物置（スチール製、約0.5㎡、土地建物位置関係図上のウ、写真⑮）及び灯籠（写真⑯）
本件土地上にある簡易トイレ、物置及び灯籠はいずれも土地に定着していないことから売却対象外の動産となる。
- 3 その他
前橋地方法務局で確認したところ、本件土地上には物件2及び3の各建物以外の登記ある建物は存在しなかった。
