## 期 間 入 札 の 公 告

1 所 在 渋川市渋川字北横町  
 地 番 2408 番 9  
 地 目 宅地  
 地 積 60.42 平方メートル

## 現況調査報告書

# 評 価 書

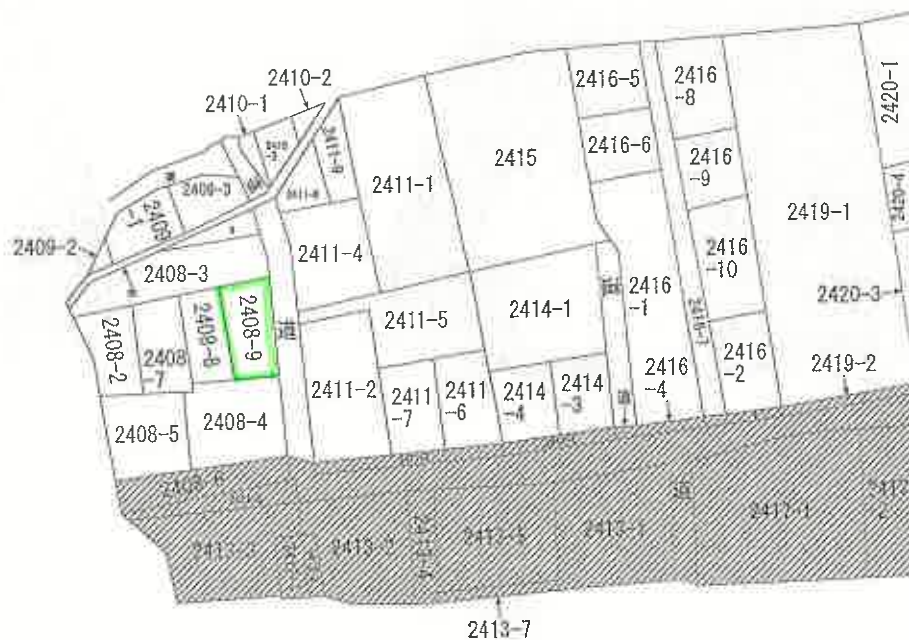
4 2416-3  
0 2408-1

(注) 地図に準ずる図面は、土地の区画を明確にした不動産登記法所定の地図が備え付けられるまでの間、これに代わるものとして備え付けられている図面です。土地の位置及び形状の概略を記載した図面です。

(注) 斜線を施した部分は、閉鎖された部分です。

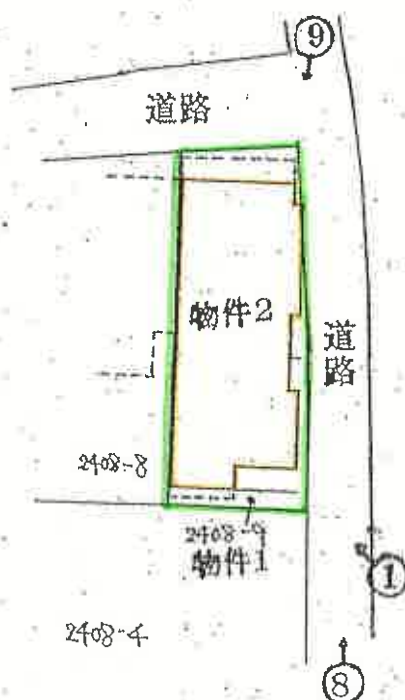
# 土地建物位置関係図

- (1) 土地建物位置関係図、間取図及び添付した写真のとおりである。
- (2) 本件土地については、地積測量図の提出が義務付けられていなかった昭和38年に分筆されたものであり、地積が正確な測量に基づくものか定かではない。また、周辺の公図も著しく精度の低い旧台帳附属地図であるため、現地の状況から上記のとおり判断した。
- (3) ただし、本件建物は数度にわたって増築が重ねられており、建物の概測をしたところ1階の床面積が公簿上の土地面積よりも大きくなっているため、建物の一部が隣地(東側道路)に越境しているおそれは否定できない。
- (4) 本件建物について、「表題部(一棟の建物の表示)」の登記記録によれば、所在は「渋川市渋川字北横町2408番地7」であるが、現況において本件一棟の建物は同所2408番地8及び2408番地9の土地上に所在している。

当該図面は現地概測等に基づき作成したものであり、実測図ではありません。

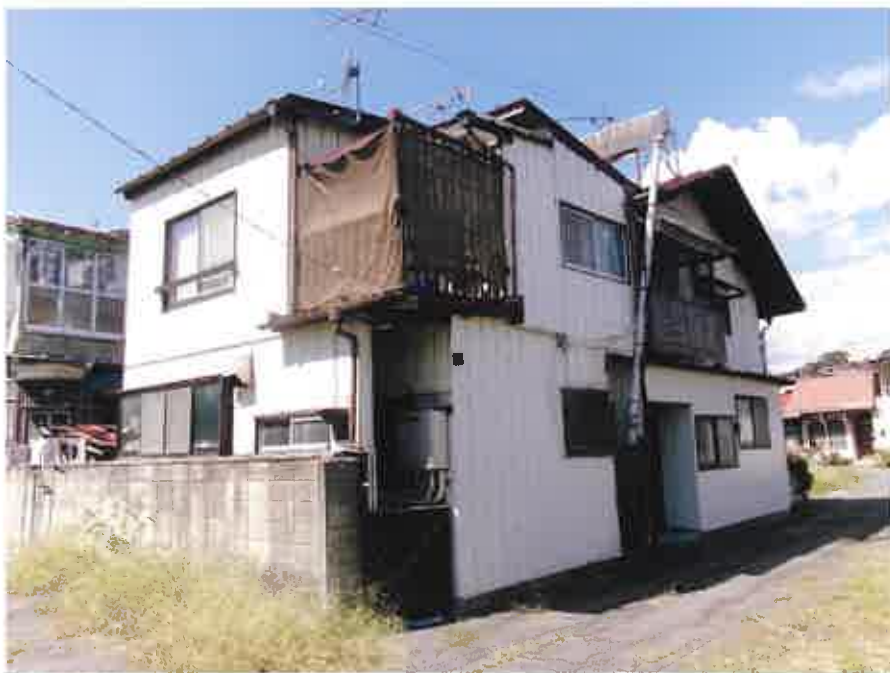
①

本件建物の屋根に太陽熱温水器が設置されている(写真①参照)。これは主物である本件建物と所有者が同一であり、主物の常用に供されているといえるため、本件建物の従物にあたる。よって売却の対象となる。

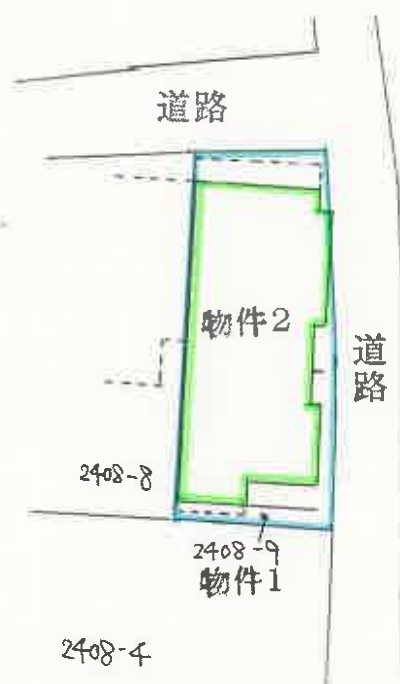
# 土地建物位置関係図

当該図面は現地概測等に基づき作成した  
ものであり、実測図ではありません。
