令和7年（ケ）第7号

- 1 所 在 桐生市三吉町二丁目  
地 番 192番14  
地 目 宅地  
地 積 197.35平方メートル  
(現況)  
地 目 雑種地

# 現況調査報告書

# 評 価 書

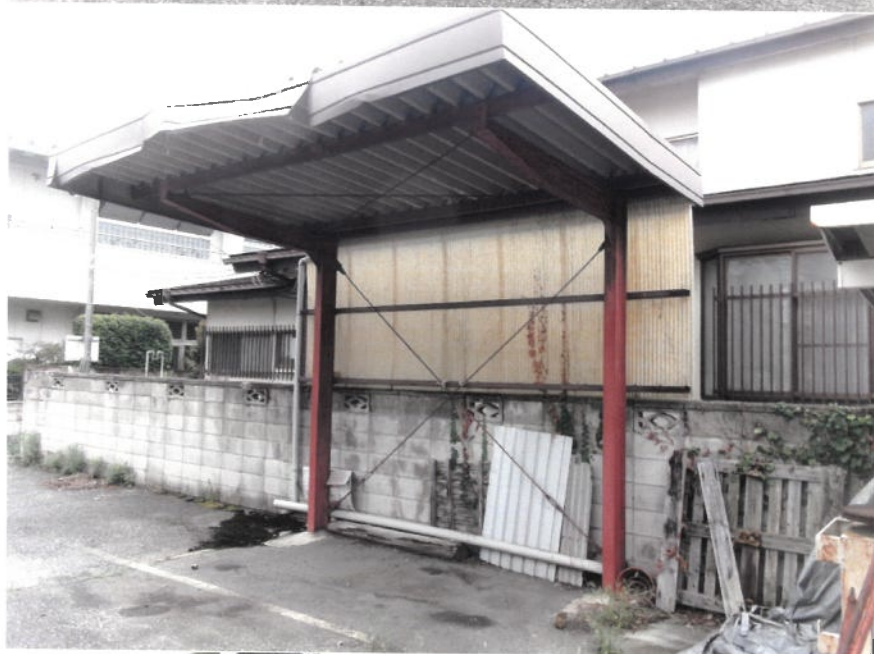
②

- 5 上記のとおり隣地との境界が不明確な状態であるため、現況地積が公簿上の地積よりも少ないおそれがある。
- 6 本土地上にカーポート及び物置がある（写真②③）。  
これらはいずれも建物とは認められないが、支柱をコンクリートに埋め込んで設置されており、土地に定着しているため売却の対象となる。
- 7 その他

カーポート

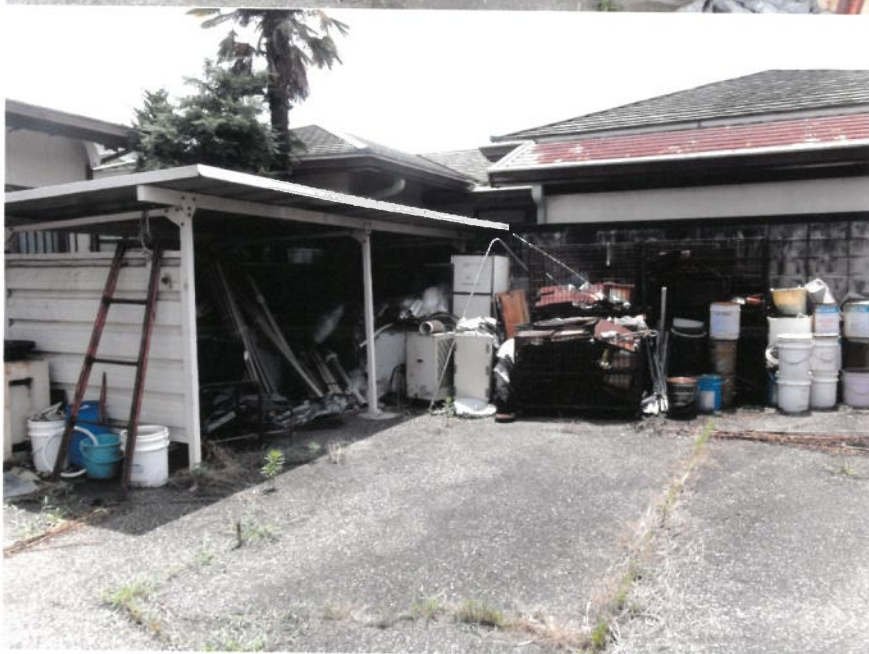
③

物置

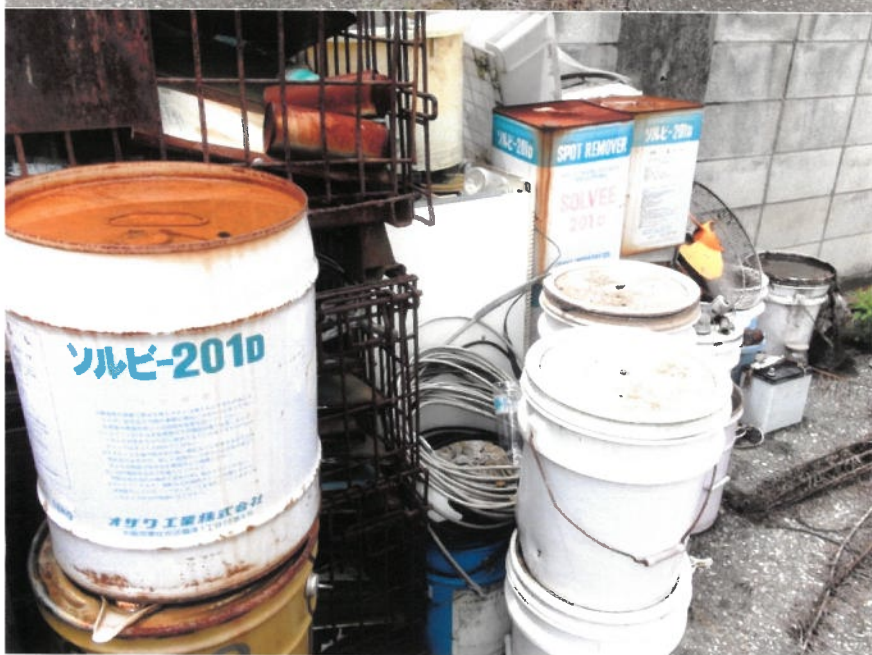
⑤

本土地上に有害性溶剤の空容器等が多数残置されている（写真⑤）。

Ａの陳述によればこれらは隣接する工場で使用されていたものであるが、本土地にも有害物質が残留しているおそれがあることに留意されたい。

エ 市場性修正 : 本件土地には有害性溶剤の容器等が存在しており土壌汚染の可能性等については不明である。
