期 間 入 札 の 公 告

別紙物件目録記載の不動産を下記のとおり期間入札に付します。

現況調査報告書

評 価 書

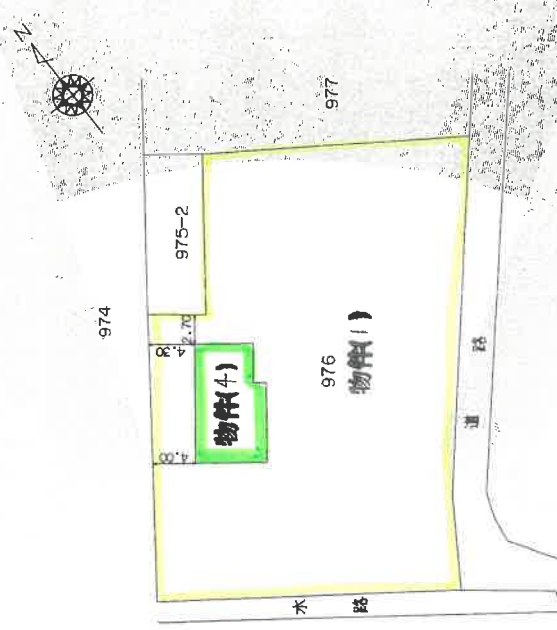
各階平面図

家屋番号 976-3

7.280 x 6.670 = 48.5576
 3.640 x 5.460 = 19.8744
 計 68.4320

床面積 68.43㎡

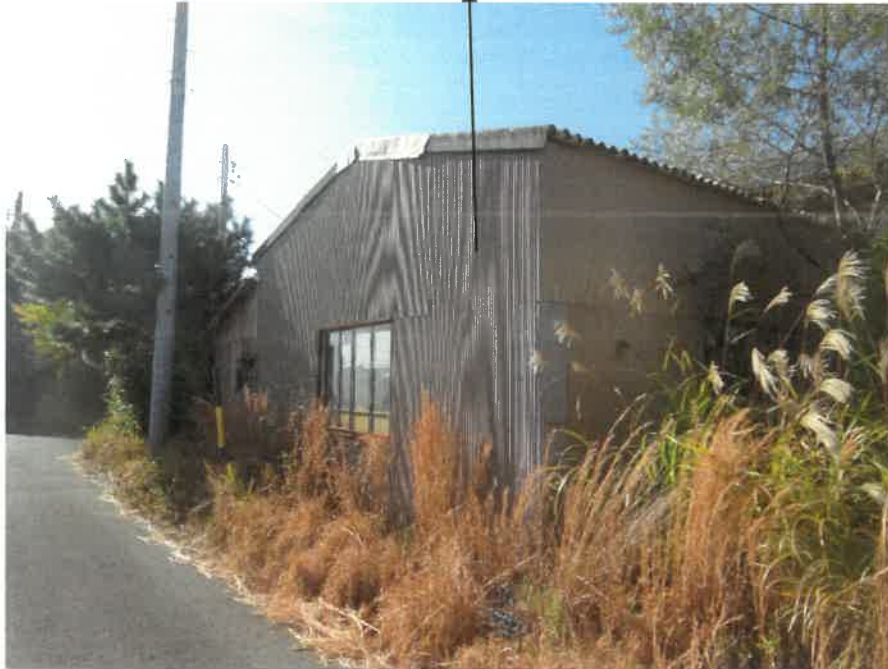
(3)

物件2 附属建物符号3

区 分	附属建物符号3
建築時期及び 経済的残存 耐用年数	建築年月(登記記載)：昭和40年頃新築 平成8年9月頃増築 新築後約58年、増築後も約27年経過し、 経済的残存耐用年数はほぼ満了している。
仕 様	構 造：軽量鉄骨造平家建 屋 根：大波スレート 外 壁：波トタン 内 壁：———— 天 井：———— 床：土間コンクリート 設 備：電気、給排水、衛生(水洗)、木製建具、鋼製等 そ の 他：特になし
床面積(現況)	ほぼ登記どおり
現況用途等	現況用途・・・物置 間取り・・・後添間取図参照
品 等	普通
保守管理の状態	外壁の錆が目立ち、管理状態は劣る。
建物の利用状況	所有者が占有使用している。 ※「詳細は執行官の現況調査報告書を参照されたい。」
特記事項

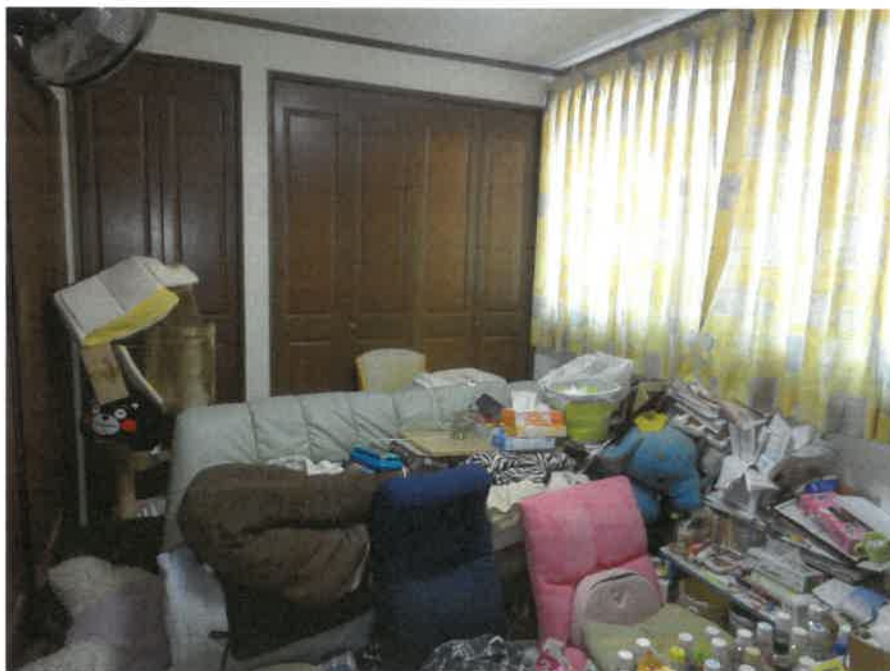
(17) 物件3

ペットによる内壁破損

区 分	主である建物
建築時期及び 経済的残存 耐用年数	建築年月(登記記載)：平成14年6月頃新築 新築後約21年経過し、経済的残存耐用年数は少ない。
仕 様	構 造：木造2階建 屋 根：日本瓦 外 壁：モルタルリシン、タイル等 内 壁：ビニルクロス等 天 井：ビニルクロス、化粧合板 床：フローリング、畳等 設 備：電気、太陽光パネル、給排水、衛生(水洗)、 木製建具、アルミサッシ等 そ の 他：特になし
床面積(現況)	ほぼ登記どおり
現況用途等	現況用途・・・居宅 間取り・・・後添間取図参照
品 等	普 通
保守管理の状態	やや劣る
建物の利用状況	所有者が占有使用している。 ※「詳細は執行官の現況調査報告書を参照されたい。」
特記事項	建物内でペット(猫1匹)を飼育しており、内装クロスの損傷等が認められる。
