## 期 間 入 札 の 公 告

令和5年（ケ）第52号

# 現 況 調 査 報 告 書

評 価 書  
(再)

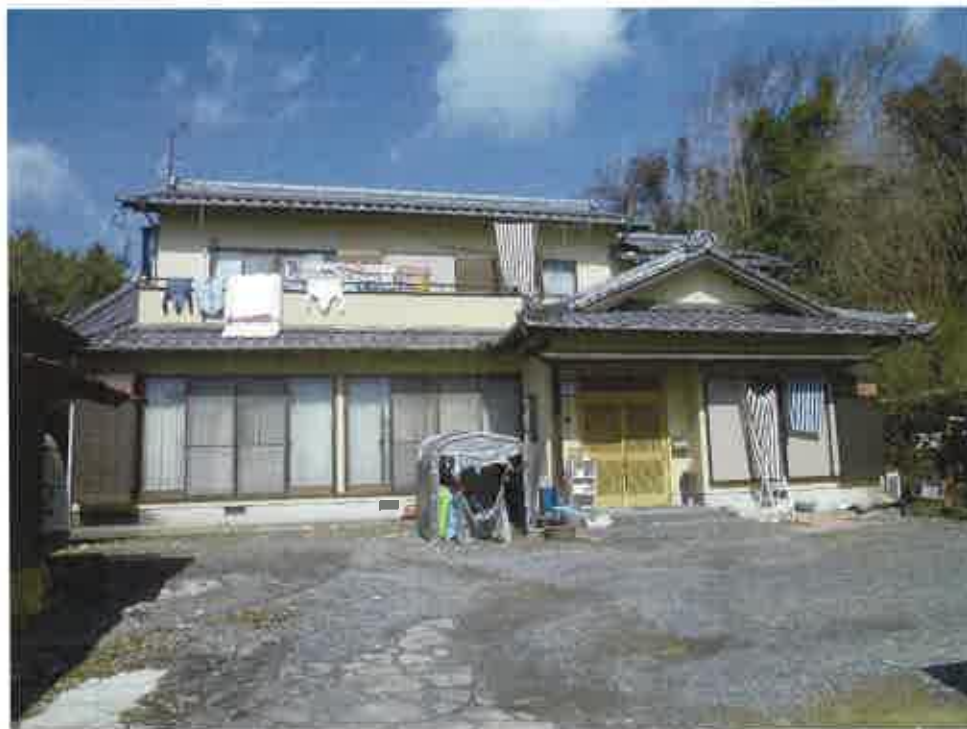
写真1 (物件3主である建物)

- 床面積 約26㎡
  - 附属建物符号4
    - 種 類 居宅
    - 構 造 木造瓦葺平家建
    - 床面積 約26㎡
- 11 物件3の主である建物には太陽光発電設備が設置されている。設置時期、設置代金等の支払状況や所有権留保の有無等は不明である。
- 12 物件3の主である建物は、経年相応の劣化状態と思料された。

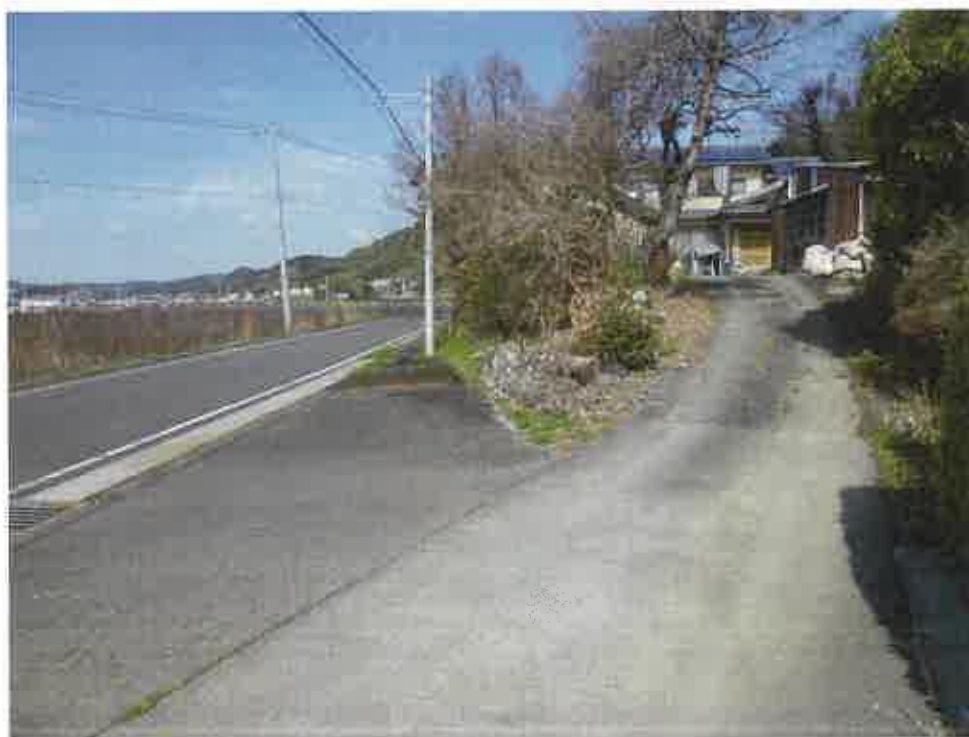
写真2 (物件1土地への進入路)

- 3 物件1、2の土地への進入路として、南側隣接地（地番728-2、所有者B）を使用している。同土地と物件1の土地の境界は判然としない。
- 4 物件1、2の両土地の境界も判然としない。
- 5 物件2の土地と北東側隣接地（地番1061-2、所有者B）との境界付近には立ち入ることができなかった。
- 6 物件1の土地と北西側隣接地（地番1069-2）との間に通路がある。位置関係からすると、同通路は北西側隣接地に含まれると思われるが、詳細は不明である。

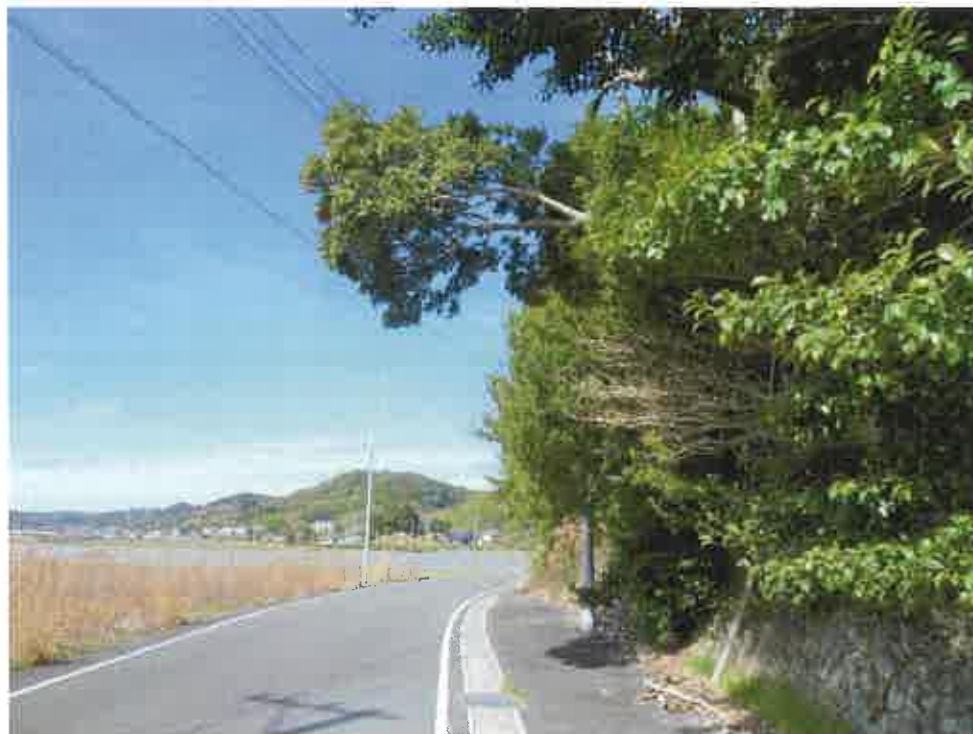
写真9 (物件1土地と南西側道路の境界付近)

- 1 本件調査に当たって、所有者Aとの面談はできなかった。
- 2 物件1の土地は、その南西側を幅員約6mの舗装市道八ツ枝毛ヶ谷線（建築基準法上の道路、地番729の土地は牧之原市所有の公衆用道路）に接面している。物件1の土地と隣接道路との間には石垣が存在するが、石垣が両土地の境界であるかどうかは不明である。また、物件1の土地上の樹木の枝が、南西側道路に越境している（写真9参照）。

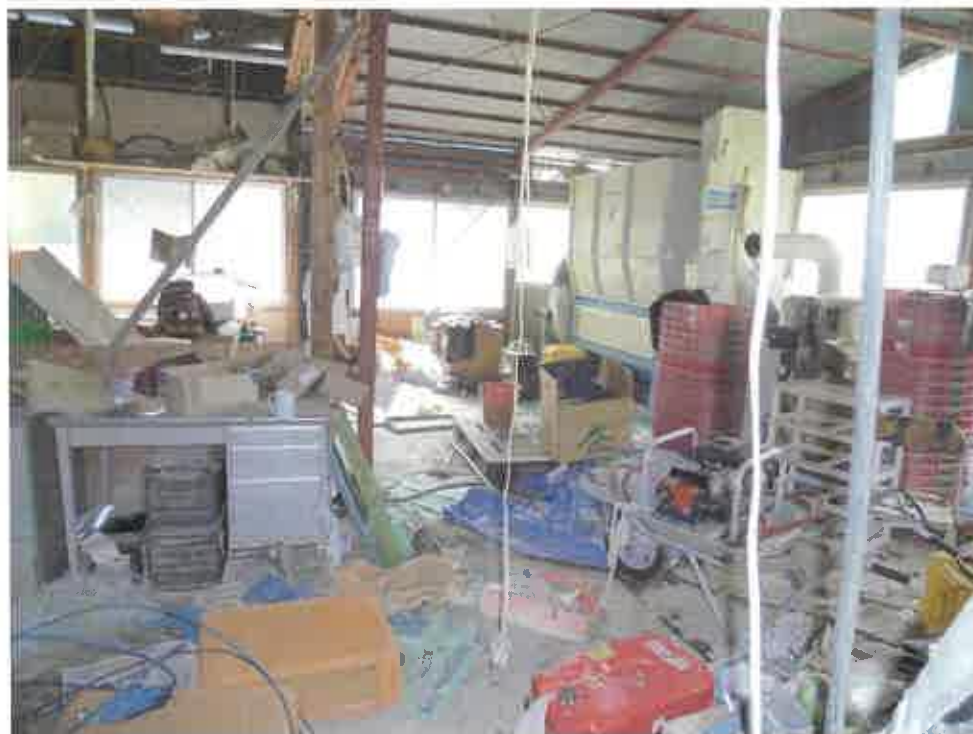
写真 1 5 （物件 3 附属建物 1 内部）

| 現況 | 劣化が顕著な状態である。 |

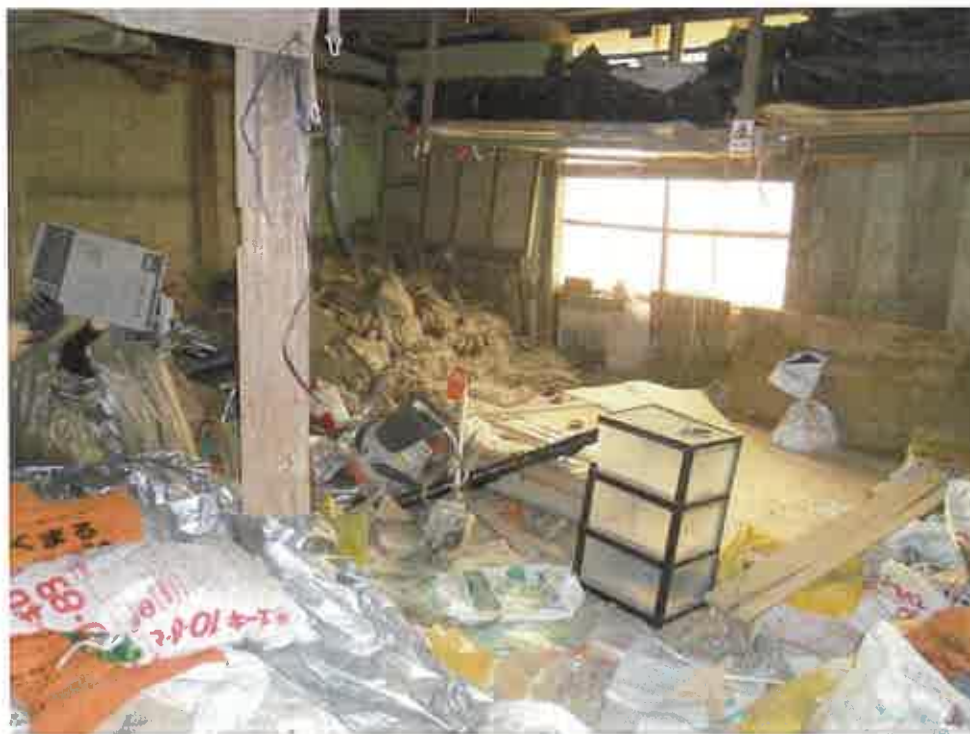
写真 1 6 （物件 3 附属建物 3 内部）

| 現況 | 劣化が顕著な状態である。 |

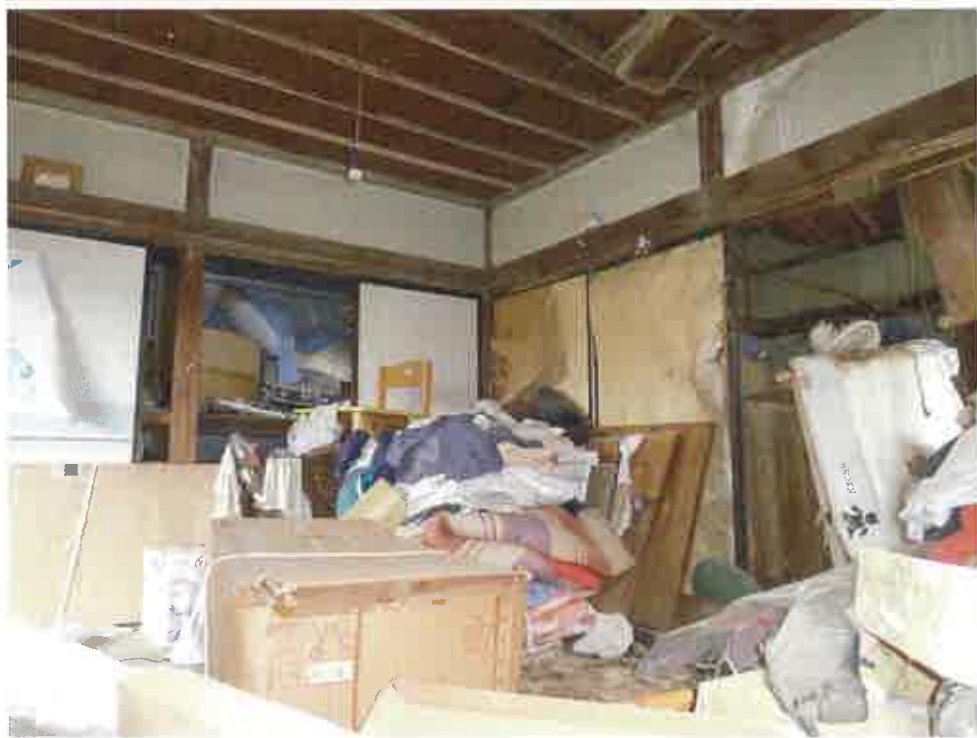
写真 1 7 （物件 3 附属建物 4 内部）

| 現況 | 劣化が顕著な状態である。 |
