## 期 間 入 札 の 公 告

静岡地方裁判所民事部

## 現況調査報告書

## 評 価 書

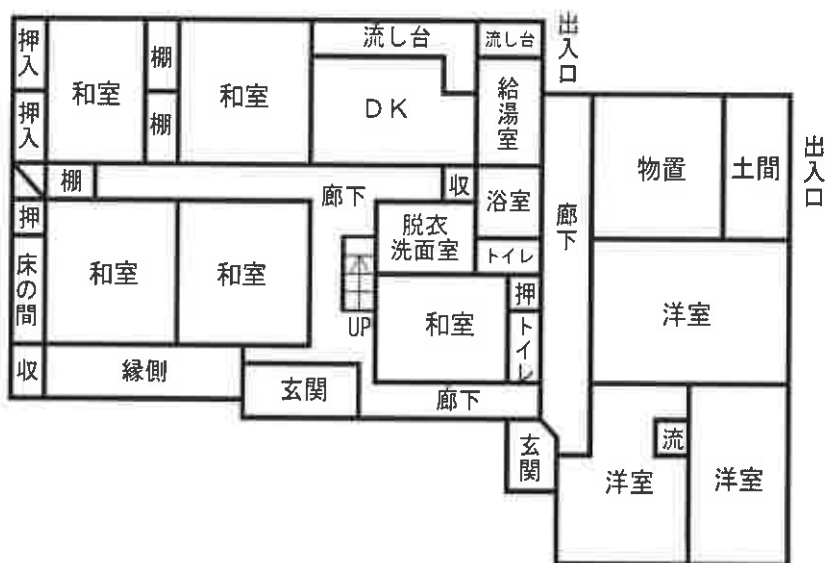
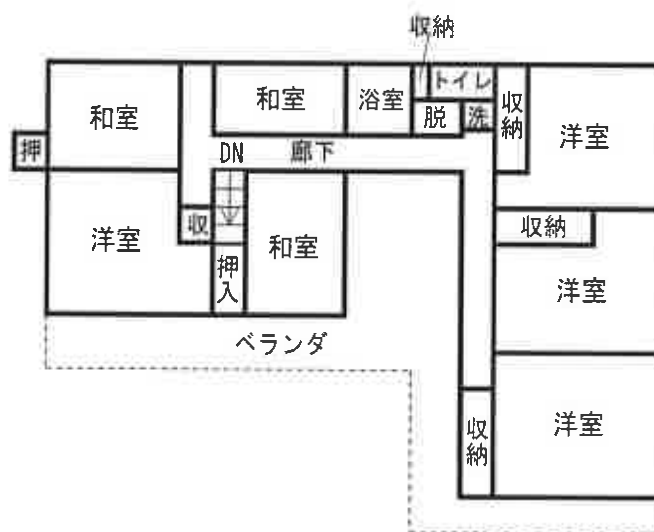
## 【居宅】

| 特記事項 | ・物件6建物の東側が増築部分である。<br><br>・1階縁側床にたわみがある。また、縁側天井、東側玄関天井、<br>給湯室壁、2階南西側洋室天井等に漏水が原因と思われる損<br>傷が認められる。<br><br>・1階浴室床にクラック、2階ベランダにフェンスの損傷が<br>認められる。<br><br>・建蔽率について、既述の第4、1の特記事項を参照されたい。 |

※増築(1, 2階): 東側の長方形部分
