期 間 入 札 の 公 告

建物の名称 サンヴェール三島田町

現況調査報告書

評 價 書

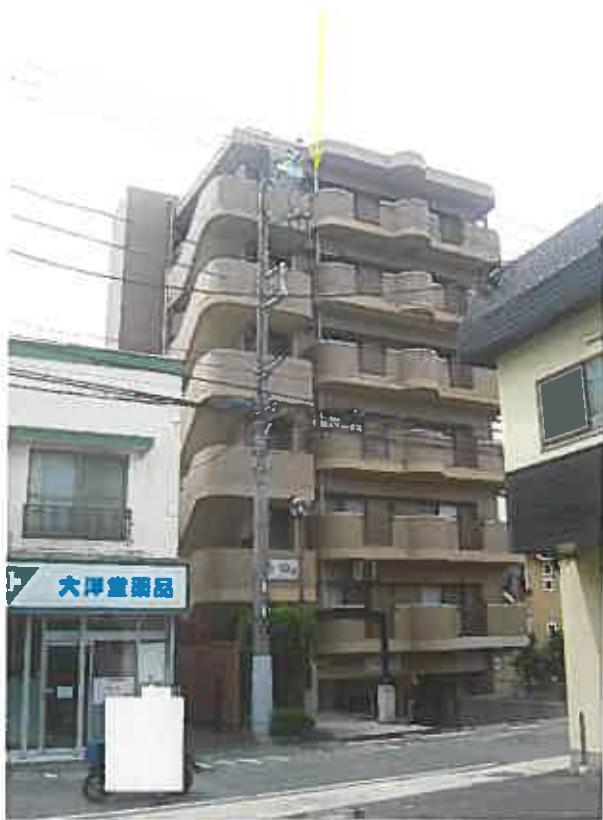
写真 1

本件建物を含む一棟建物

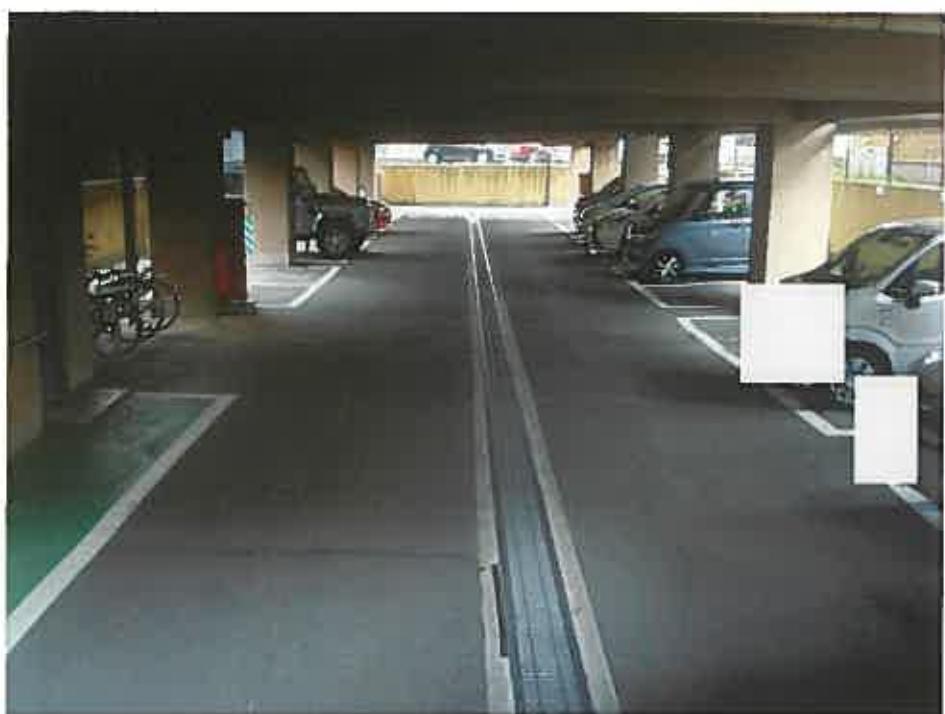
写真 4

駐車場

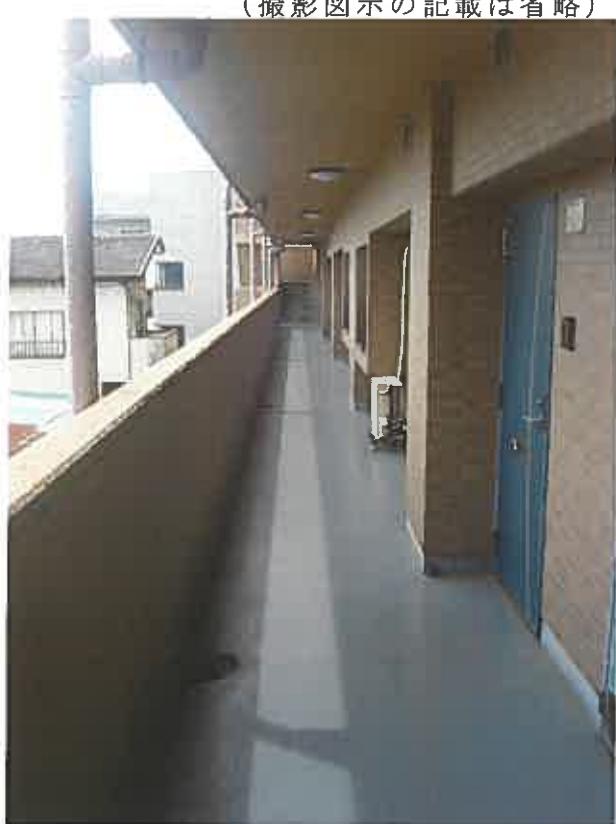
写真 5

2階通路部分
(撮影図示の記載は省略)

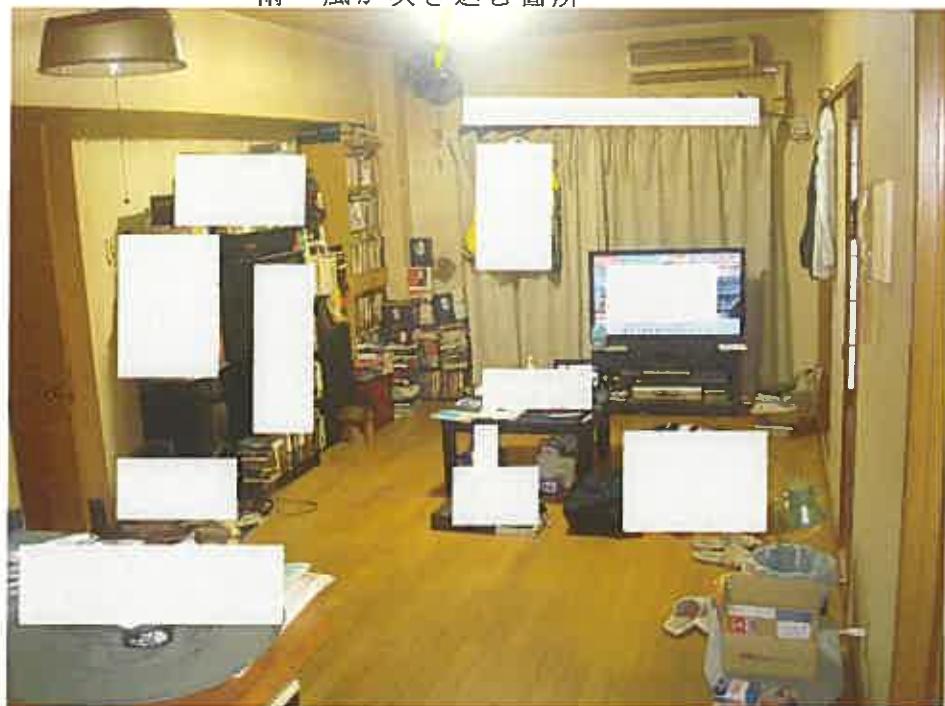
写真 7

■ 関係人の供述によると、大雨で風が強いときには雨が吹き込んでくる箇所がある。

建物内の状況

雨・風が吹き込む箇所

（写真番号7参照）

関係人の陳述等	
陳述者 (当事者等との関係)	陳述内容等
■ B (占有者)	<p>1 私は、本件建物の占有者です。今回、執行官が調査に来ると言っています。</p> <p>2 私は、平成15年に本件物件を借りてから、家賃は、一度も滞納することなく支払っています。家賃は、10万円です。</p> <p>3 本件物件にかかる賃貸借契約書の写しを提出するので、契約内容の詳細については、契約書を確認してください。</p> <p>4 暴風雨時には、雨、風が建物内に入り込む箇所があります。</p>

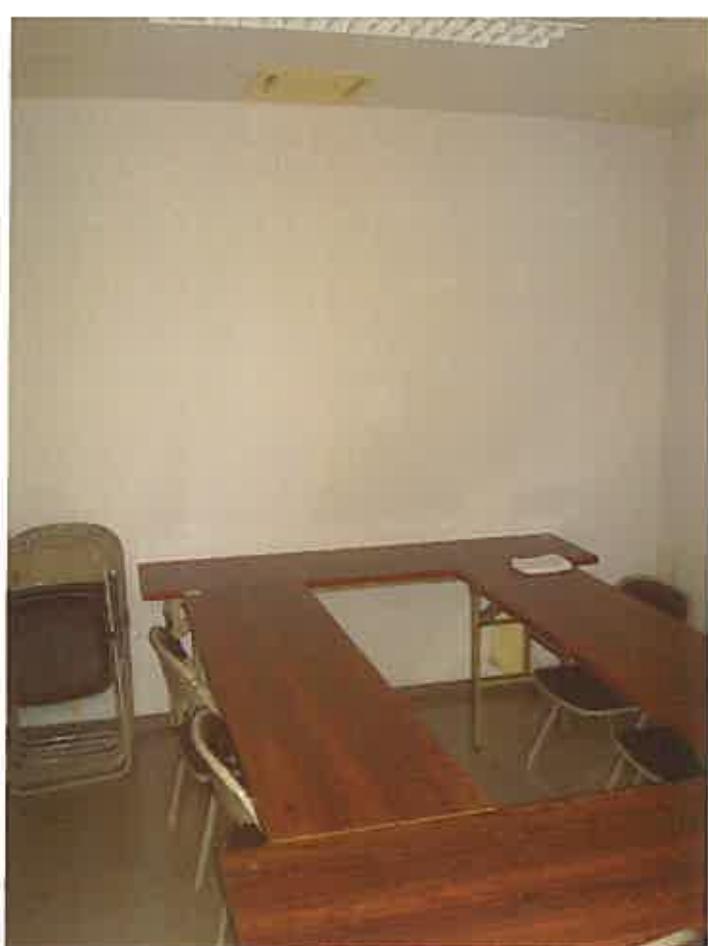
写真 1 3

集会室（撮影図示の記載省略）

- (1) 本件建物を含む一棟建物の名称は、「サンヴェール三島田町」である。
- (2) 現地管理人は、月・木・金の午前9時～午後0時まで勤務している。
- (3) 一棟建物の区分所有建物戸数は20戸であり、総駐車場台数20台である。
- (4) 管理会社によると、大規模修繕が予定されている。
- (5) 共用部分として、集会室がある。（写真番号13参照）

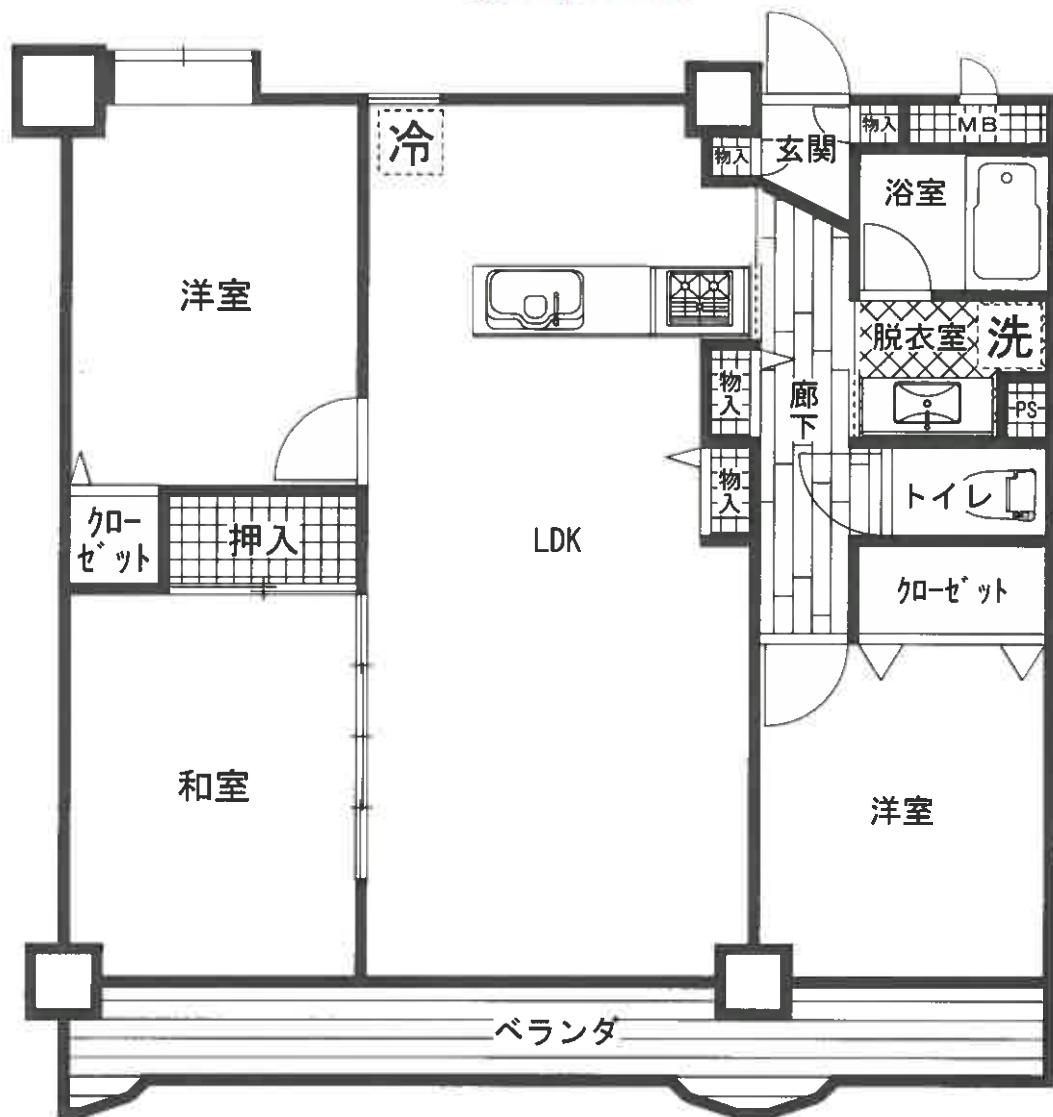
間取図

構造種類	鉄筋コンクリート造1階建 居宅
位置	階層・部屋番号：2階・203号 主要開口部の方位：西向き中間室
床面積	67.17m ² (登記簿面積)
間取り	3LDK (後添間取図参照)
仕様	天井：クロス貼等 床：フローリング、畳等 内壁：クロス貼等 設備：給排水設備等 その他：ない
維持管理の状態	内壁のクロス汚れや変色が目立つ。築後約26年を経過し、経年相応の物理的減価要因が認められる。維持管理の状態は普通である。
管理費等	管理費の内訳（月額）は以下のとおり。 管理費：13,000円 修繕積立金：15,000円 特別修繕積立金：1,000円 合計：29,000円 令和6年6月28日時点で管理費362,000円、修繕積立金420,000円、特別修繕積立金2,000円を滞納している。
専有部分の利用状況等	賃借人が居宅として占有している。賃貸借契約の概要は後記のとおり。その他詳細は執行官作製の現況調査報告書を参照。
特記事項	①. 荒天時にはベランダ側の通風口と外廊下側のルーバー窓から雨水の吹き込みがある。 ②. 賃貸借契約の概要は以下のとおりである。 ア. 占有範囲：203号室 イ. 占有者：B ウ. 占有状況：居宅 エ. 確認資料：賃貸借契約書 オ. 占有权原：賃借権
