## 期 間 入 札 の 公 告

建物の名称 中台工業伊東マンション

## 現況調査報告書

# 評 価 書

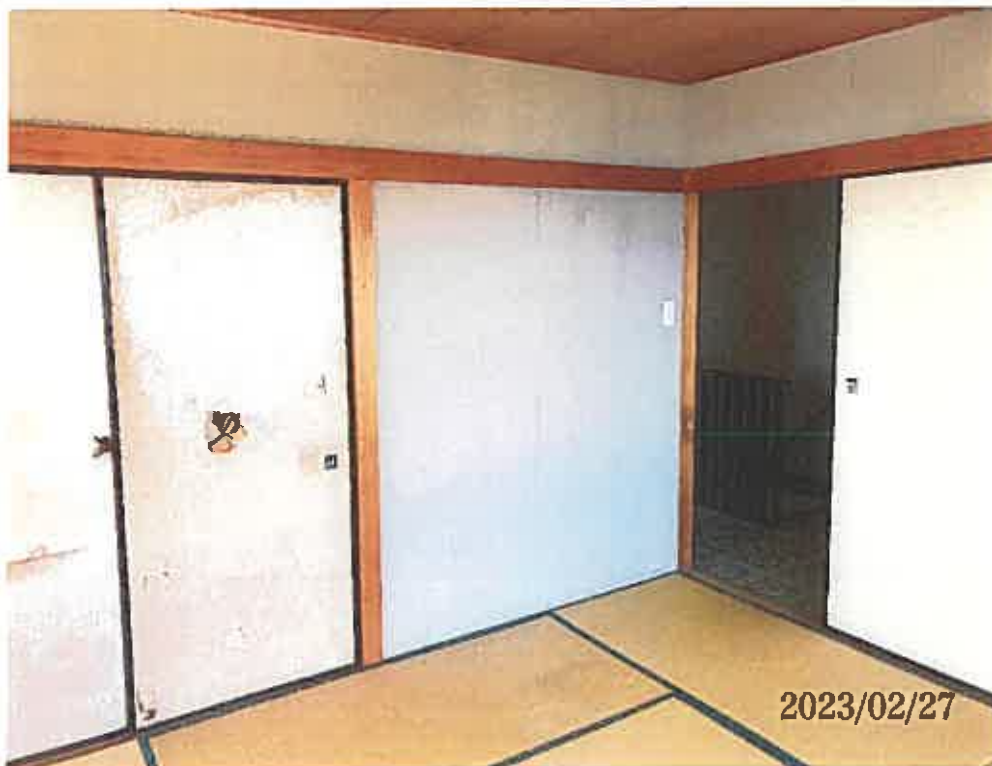
写真 2 4 本件マンション 4 3 0 号室上階北側和室の内壁の水漏れ跡、襖の破損

| <p>■C（所有者Aの親戚）</p> | <p>れたものと思います。襖も障子も同様です。430号室の上階（5階）北側和室の内壁には、私が430号室に来る前からの水漏れ跡があります。これは上の階の部屋からの水漏れが原因でできた染み跡です。</p> <p style="text-align: right;">（令和5年2月27日聴取）</p> <p>1 私は、本件マンション430号室の所有者Aの親戚の者です。同室の鍵を持参してきました。</p> <p>2 執行官から提示された本件マンション430号室の貸室賃貸借契約書の存在につき、私は何も把握していないので、所有者Aに事実確認をしてご連絡します。</p> <p style="text-align: right;">（令和5年2月27日聴取）</p> <p style="text-align: right;">以 上</p> |

| 特 記 事 項 | <ul style="list-style-type: none"> <li>・一部床面の沈みが見られるほか、汚損、摩損、設備の陳腐化等が窺える。5階天井部に、上階の水漏れに起因すると見られる汚損跡が見られる。</li> <li>・上階トイレの洗面台が取り外されている。</li> <li>・専有部分にも温泉が引かれている。</li> <li>・配管の状況は不明であり、場合によっては設備の更新、補修工事等を要する可能性がある。</li> </ul> |

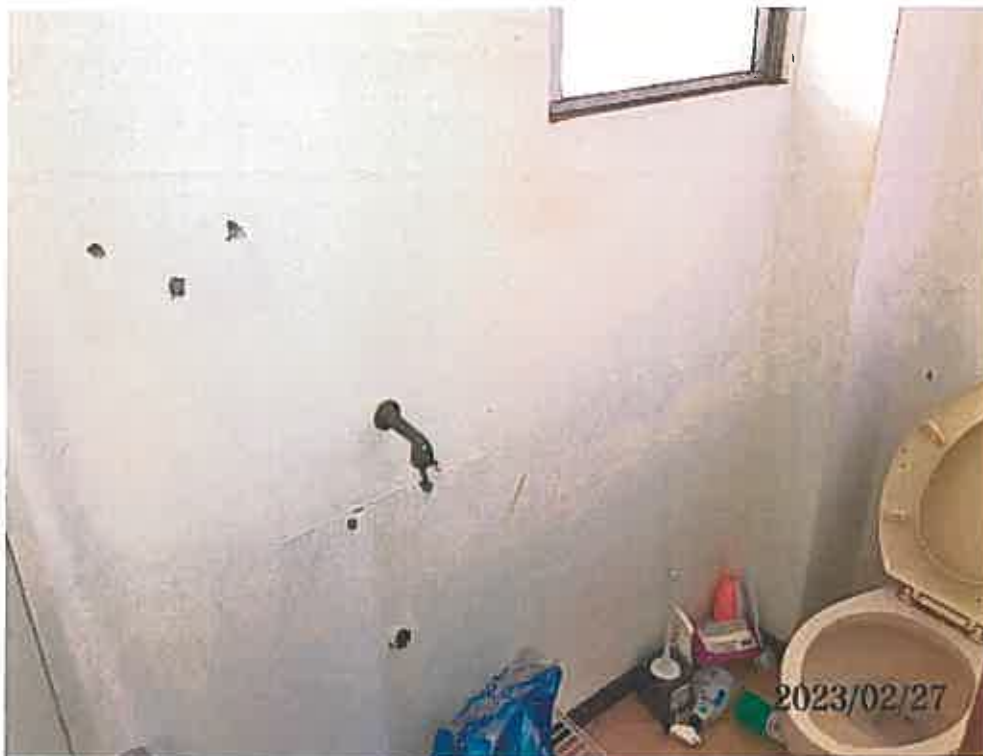
写真25 本件マンション430号室上階トイレ内の洗面台が不存在

| 関係人の陳述等 | |
|---|---|
| ■ B（占有者） | <p>1 本件マンション430号室には、令和元年10月頃から1人で住んでいます。駐車場は借りていません。</p> <p>2 本件マンション430号室は、本件所有者Aの実母が管理しています。同室の賃貸借関係については、所有者Aとの間に賃貸借契約書はありません。口頭契約です。賃料（家賃）は、所有者Aの実母がこの430号室にたまに来るので、その時に直接現金5万円（月額）を支払っていますが、2か月に1度の年金月には更に5万円を追加し合計10万円を支払っている月もあります。領収書はありません。</p> <p>3 執行官から提示された本件マンション430号室の貸室賃貸借契約書の件ですが、私は、この貸室賃貸借契約書の存在を知りません。契約書の私の氏名の字体が違います。私が書いたものではありません。誰かが勝手に書いて作成した契約書だと思います。</p> <p>4 本件マンション430号室は、私がこの部屋を賃借してからは不具合箇所等はありません。借りた当時からトイレには洗面台がありません。前占有者によって壊さ</p> |
