## 現況調査報告書

2 所 在 賀茂郡西伊豆町仁科字北耕地 1282番地3

構 造 木造スレート葺2階建

# 評 価 書

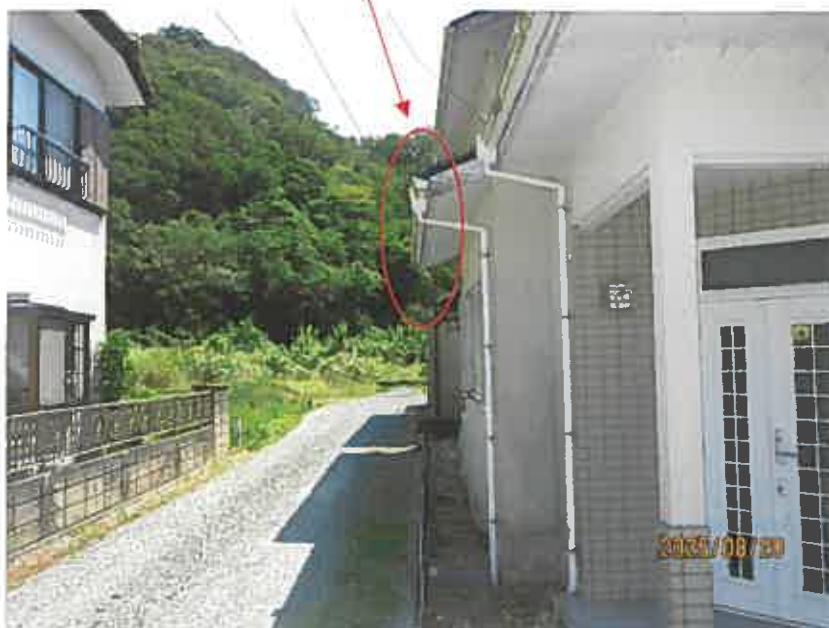
写真 4

- 1 本件建物北側の雨樋の一部が隣接地（地番１２８２番１）に越境している可能性がある（写真４参照）。
- 2 本件建物には太陽光発電パネルが設置されており、オール電化住宅である。
- 3 本件建物内で、猫を１０匹飼っている。
- 4 経年劣化、猫飼育等による床の撓み、床、内壁の損傷、カビ等が、建物全体的に見受けられる。
- 5 本件建物１階台所に、床下収納が存在する。

越境の可能性がある部分

| 特 記 事 項 | ・昭和56年6月に施行された新耐震設計法に準拠して建築さ<br>れている。<br>・建物北側の雨樋の一部が隣接地（地番1282番1）に越境<br>している可能性がある。<br>・屋根に太陽光発電パネルが設置されているオール電化住宅で<br>ある。<br>・室内で猫を10匹飼育している。<br>・1階北側は店舗として建築されたようだが、現況は居宅とし<br>て利用している。<br>・太陽光発電パネル（行政からの補助金受領）については、ロ<br>ーンを利用しており、残債がある。また、設置時にエコキュ<br>ート設置、オール電化工事も実施しているので、個々の物につ<br>いて所有権留保になっているか不明である。 |
