期 間 入 札 の 公 告

| | 構 造 | 鉄骨造亜鉛メッキ鋼板葺 2階建 |

現況調査報告書

評 価 書

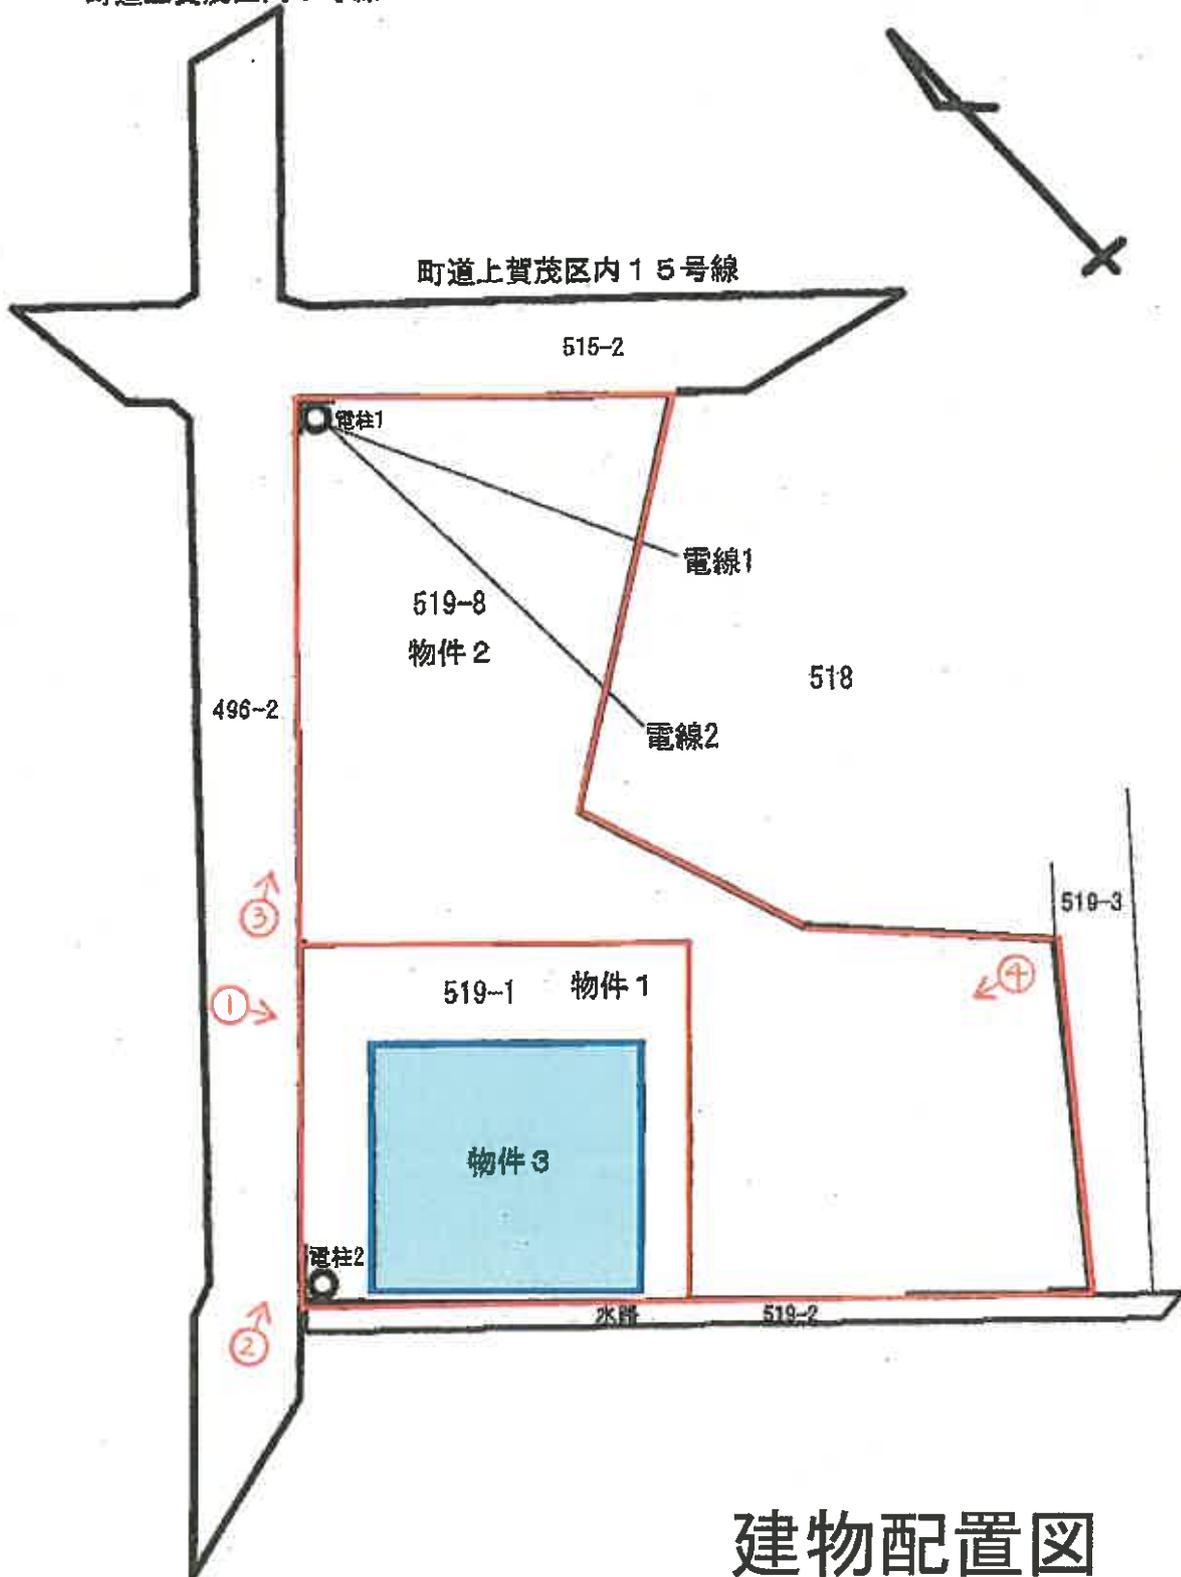
建物配置図

- 1 物件1の土地は、その北西側を幅員約4.3mの舗装町道上賀茂区内5号線（建築基準法上の道路、地番496-2の土地は建設省（現国土交通省）所有の公衆用道路）に、その北東側を幅員約4.2mの舗装町道上賀茂区内15号線（建築基準法上の道路、地番515-2の土地は南伊豆町所有の公衆用道路）に、接面している。
- 2 物件1の土地の西端及び物件2の土地の北端に電柱が存在する。また、物件2の土地の北端の電柱から隣接地（地番518）に引き込まれている電線が物件2の土地の上空を通過している。
- 3 物件3の建物の1階トイレは、建物内から入ることはできず、屋外から出入りする必要がある。
- 4 物件3の建物の2階応接室に雨漏り跡が存在し、壁や天井のクロスが剥がれている。また、同建物の雨どいが破損している箇所がある。
- 5 本物件は、浄化槽点検業の事務所・車庫・倉庫として利用されていたもので、工場抵当法1条の工場には該当しないと思料された。

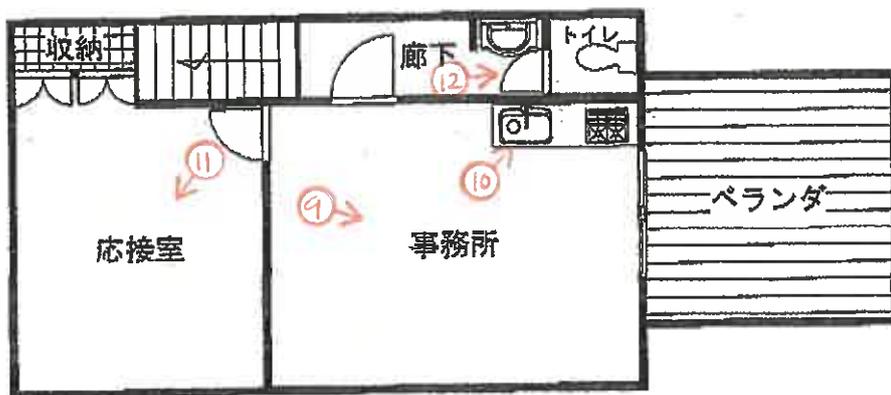
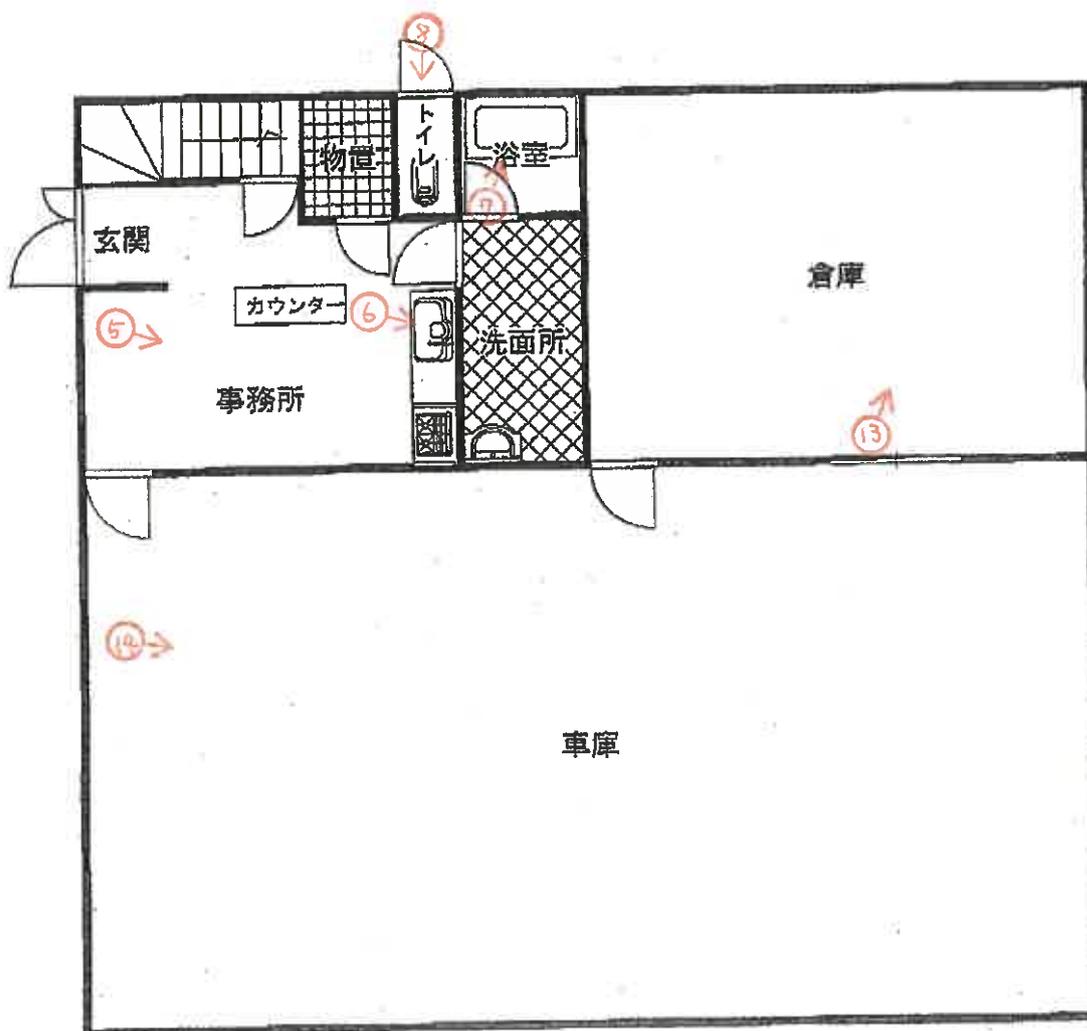
間取図

(2 階)

(1 階)

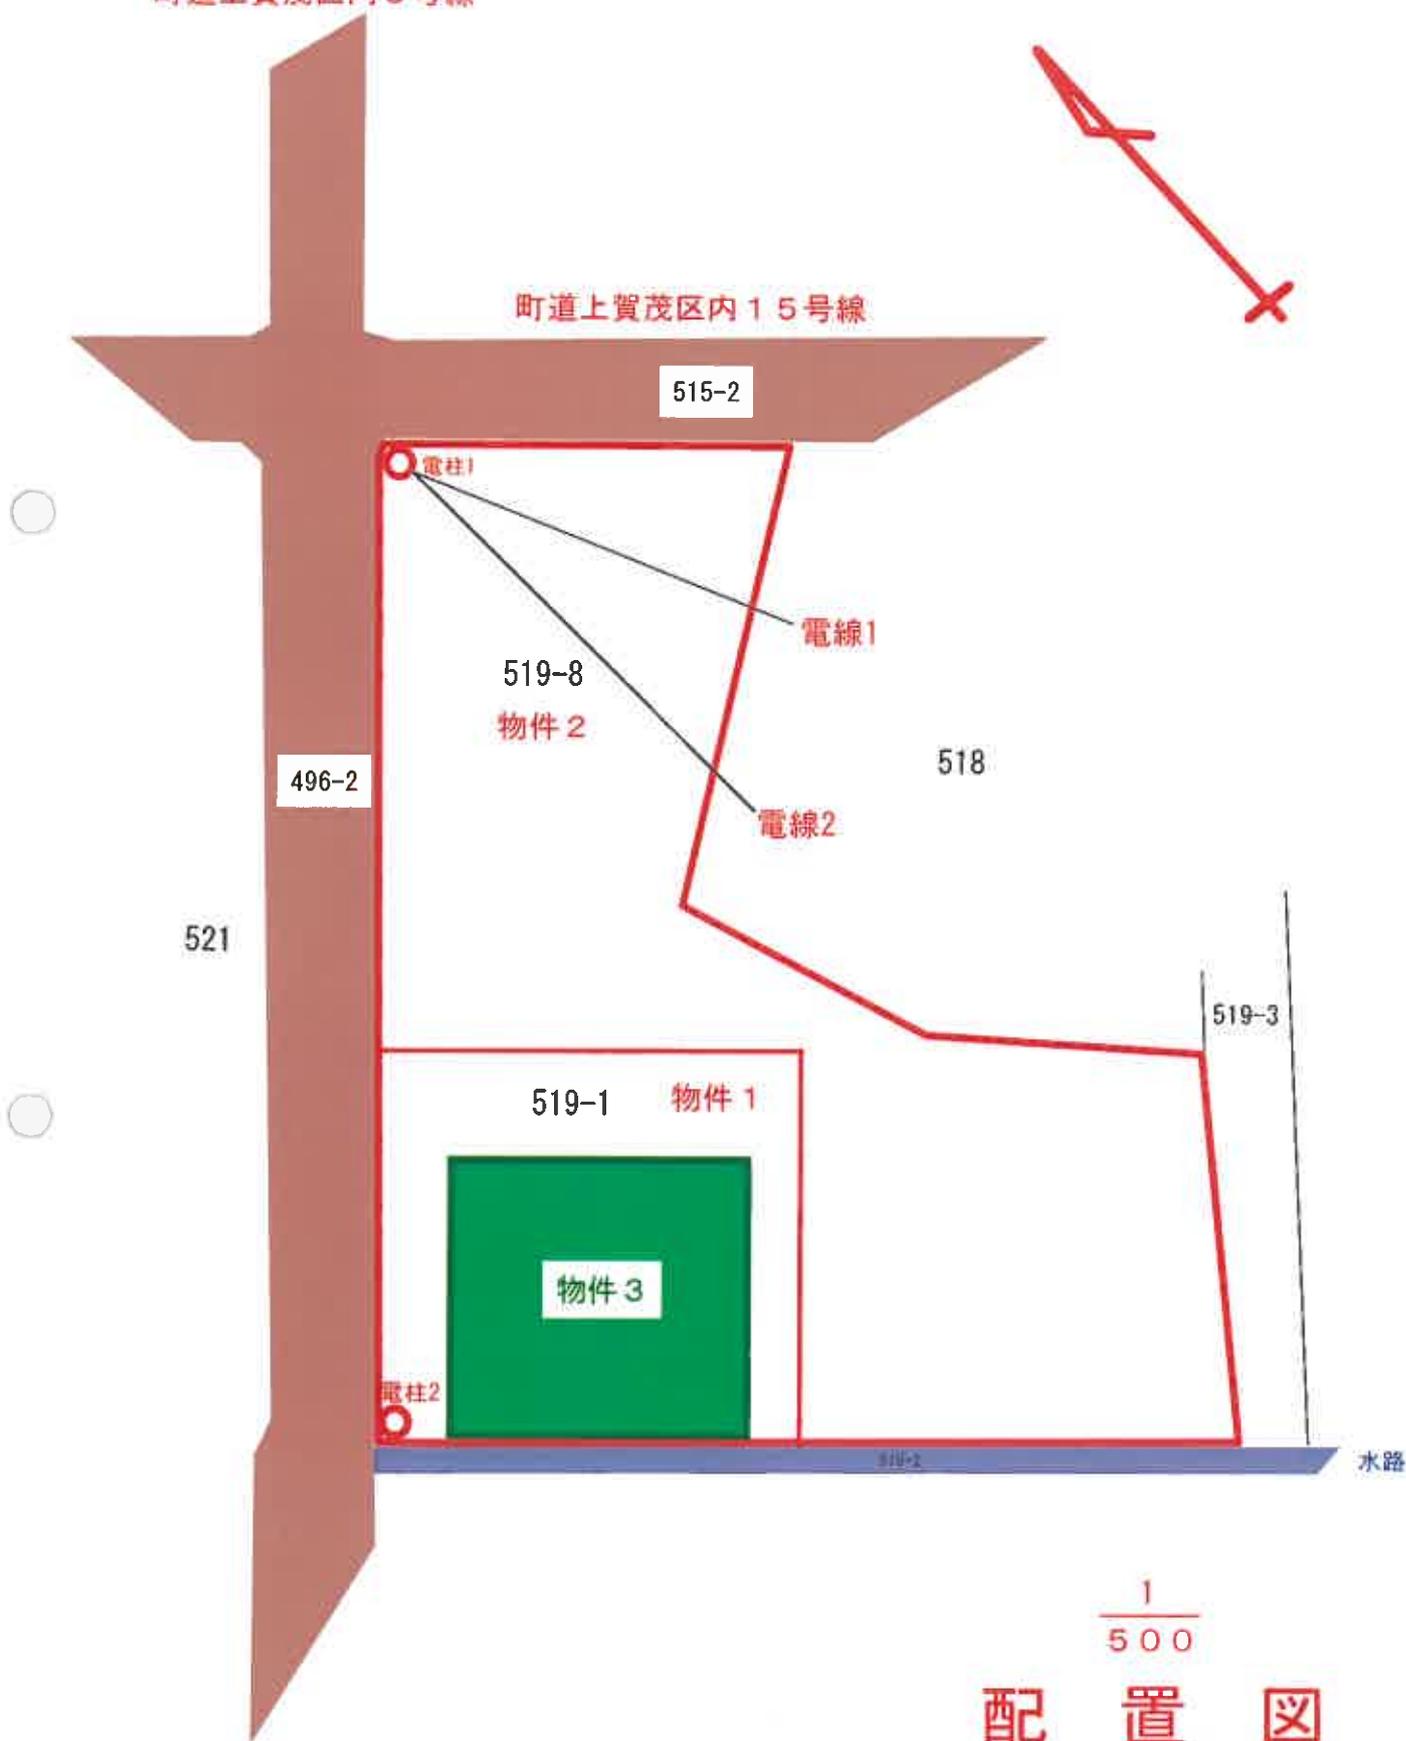
配置図

(建物図面より作製 原図を141%拡大)

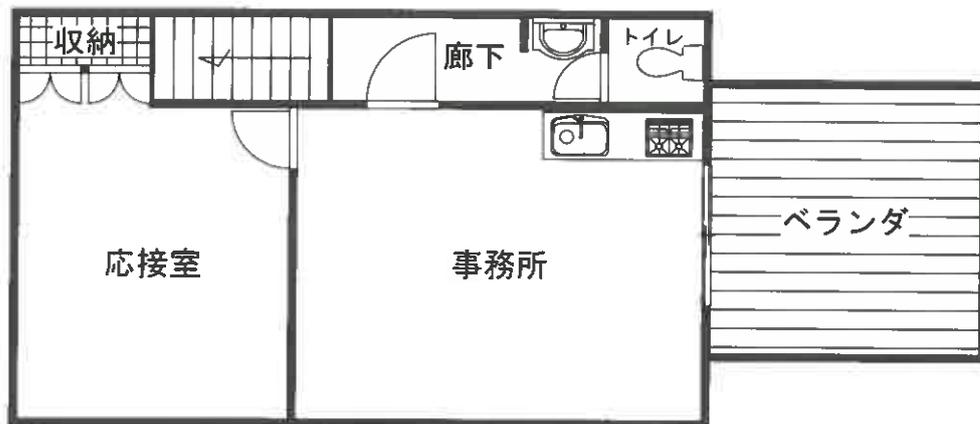
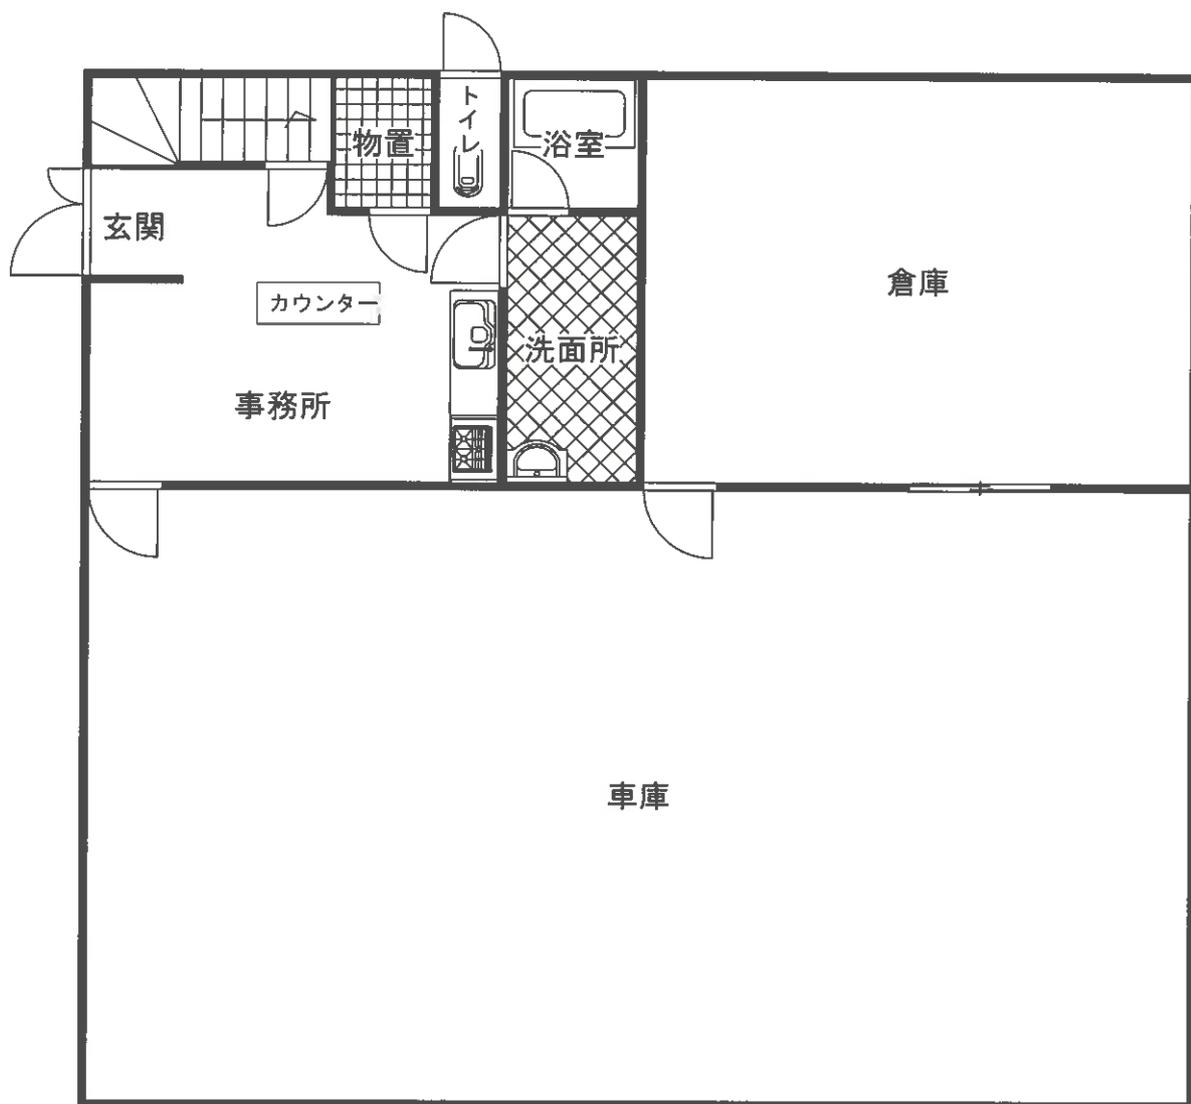
間取図

区分	主である建物
建築時期及び経済的残存耐用年数	建築年月日：平成2年8月10日新築 経過年数：約35年 経済的残存耐用年数：0年（満了）
仕様	構造：鉄骨造2階建 屋根：亜鉛メッキ鋼板葺 外壁：小波スレート貼 内壁：クロス貼ほか 天井：クロス貼ほか 床：ビニールシート、コンクリート現しほか 設備：給排水設備ほか その他：無
床面積（現況）	登記簿数量とほぼ同じである。
現況用途等	現況用途：事務所・車庫・倉庫 間取り：後添間取図参照 外構等：舗床
品等	中位
保守管理の状況	2階応接室に雨漏り跡があり、内壁や天井のクロスが剥がれている。また南東側の雨樋が破損し落下している。ほか築後約35年を経過し、経年相応の物理的減価要因が認められる。保守管理の状況は劣る。
建物の利用状況	建物所有者が事業の用に供していたが廃業し、令和5年以降は備品・事務用品等を残したままの空家状態で占有している。その他詳細は執行官作製の現況調査報告書を参照。
特記事項	①. 昭和56年に施行された新耐震設計法以後の建物で、耐震基準を充たしていると推察する。 ②. アスベストの使用が全面的に禁止された平成18年以前の建物で、石綿含有建材の使用可能性がある。 ③. 1階トイレは外からしか出入りできない。
