## 期 間 入 札 の 公 告

構 造 鉄骨造瓦葺 2 階建

## 現況調査報告書

# 評価書

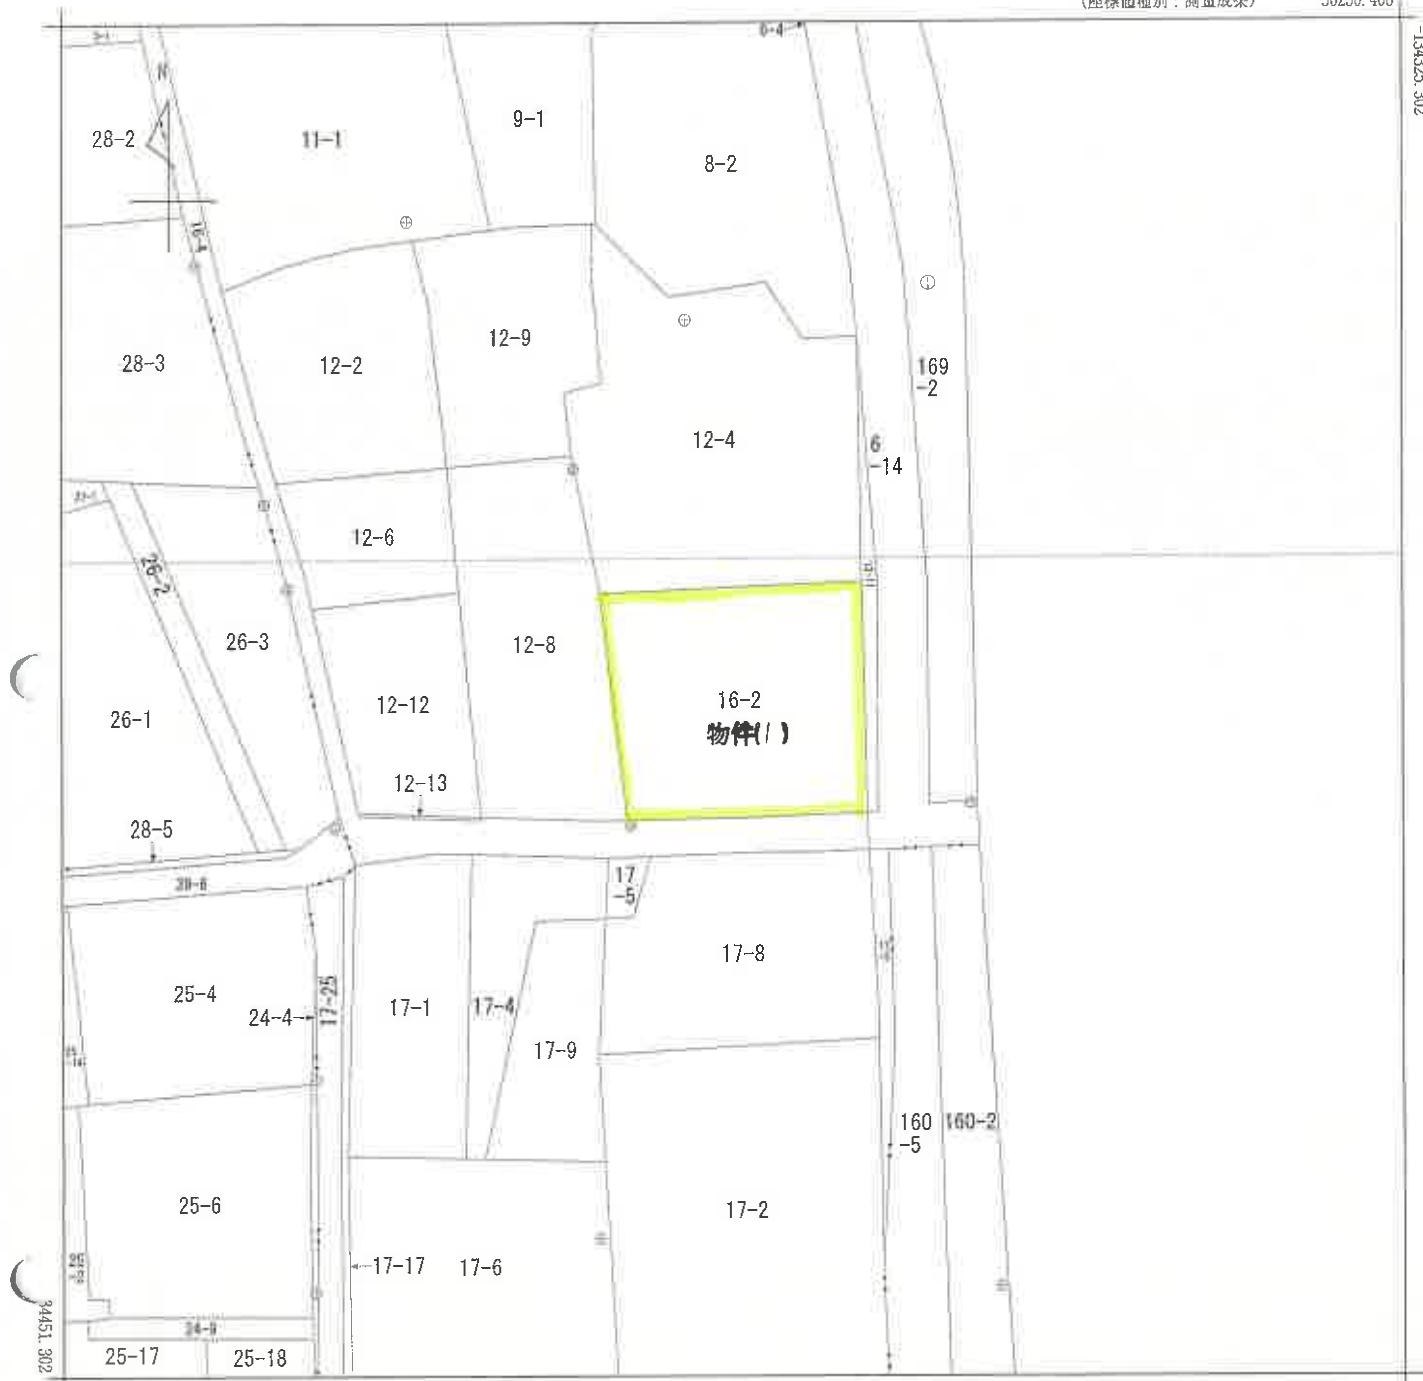
| 請<br>求<br>部 | 所 在 | 掛川市高田字原 | | | | | 地 番 | 16番2 | | |
| 出 力<br>縮 尺 | 1/500 | 精 度<br>区 分 | 甲三 | 座標系<br>番号又<br>は記号 | VII | 分 類 | 地図(法第14条第1項) | | 種 類 | 地籍図 |

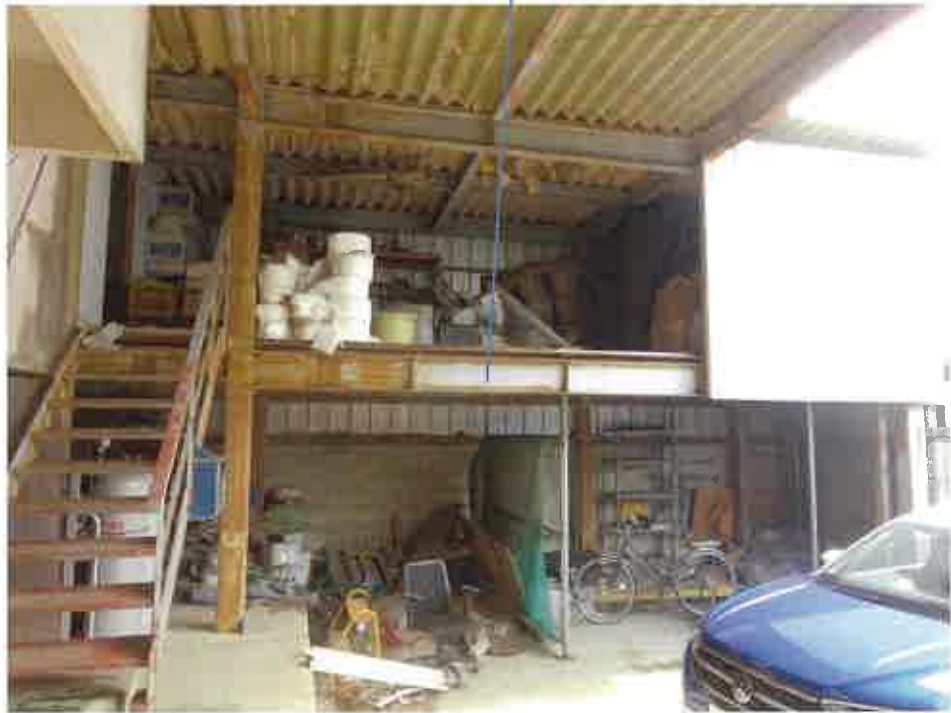
(3)

構築物

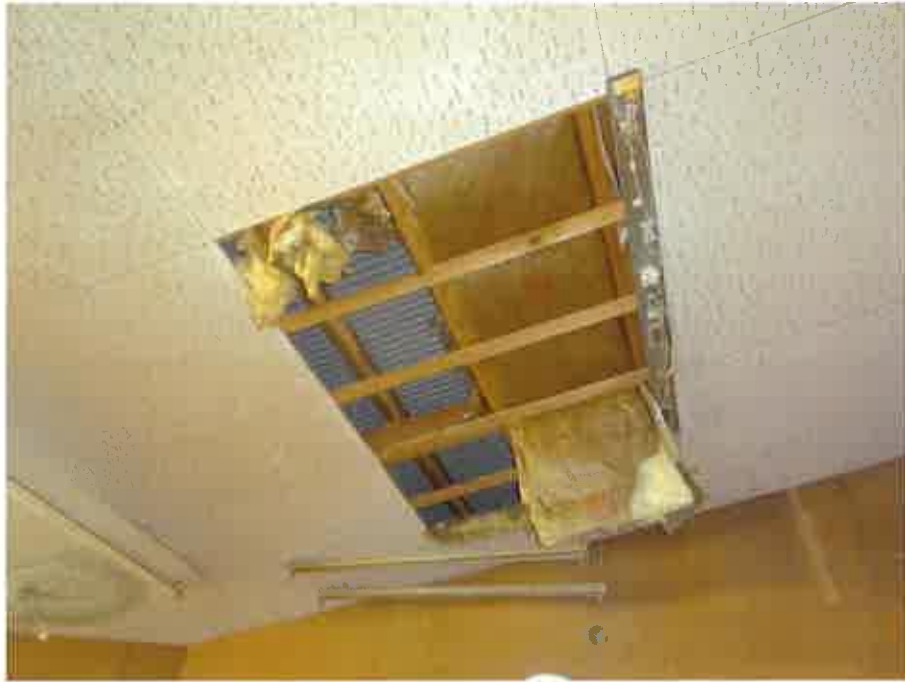
(9) 天井破損部分

- 1 物件1土地は、その東側を市道高田本通り線（地番12-11, 6-14 地目公衆用道路 所有者掛川市 幅員約10m）に、その南側を市道吉岡瀬戸山号線（地番16-4 地目公衆用道路 所有者掛川市 幅員約3.7m 建築基準法42条2項道路）に接道している。
- 2 物件1土地内南西側部分は、コンクリート斜面状であり、物件2建物2階西側玄関への通路として利用されている。
- 3 物件1土地内東側には、構築物が存在する。
- 4 物件2建物1階作業所部分及び2階玄関部分は、増築されている。
- 5 物件2建物内には、多数の動産類が残置されている。
- 6 物件2建物内には、雨漏り痕（作業所部分）、内壁クロスの剥がれ、内壁天井部分の破損、ペット臭（2階）がある。
- 7 物件2建物2階台所天井部分には、屋根裏収納スペースに出入りするための折畳式階段が設置されている。
