期 間 入 札 の 公 告

静岡地方裁判所浜松支部民事部

現況調査報告書

評 価 書

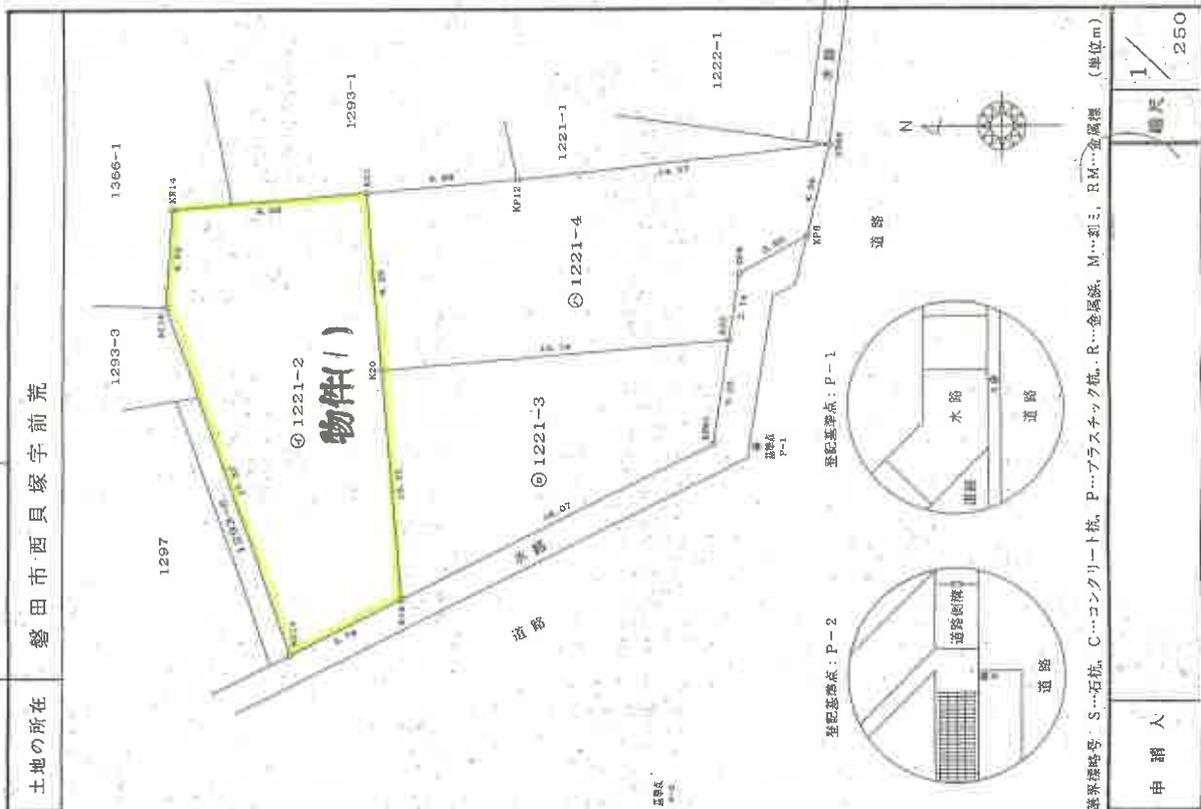
地積測量図

地番 1221-2, 1221-3, 1221-4
土地の所在 磐田市西貝塚字前荒

地番 (任意座標)	測点	Xn	Yn	(Xn+1 - Xn-1) Yn
◎ 1221-2	KC17	121.674	90.452	-977.2434
	K19	116.473	93.007	-401.8632
	K20	117.353	103.721	161.8047
	K21	118.033	111.993	1080.7324
	KR14	127.003	111.257	1028.4897
	KC16	127.277	106.738	-568.8068
			借面積	323.0634
			地積	161.53170

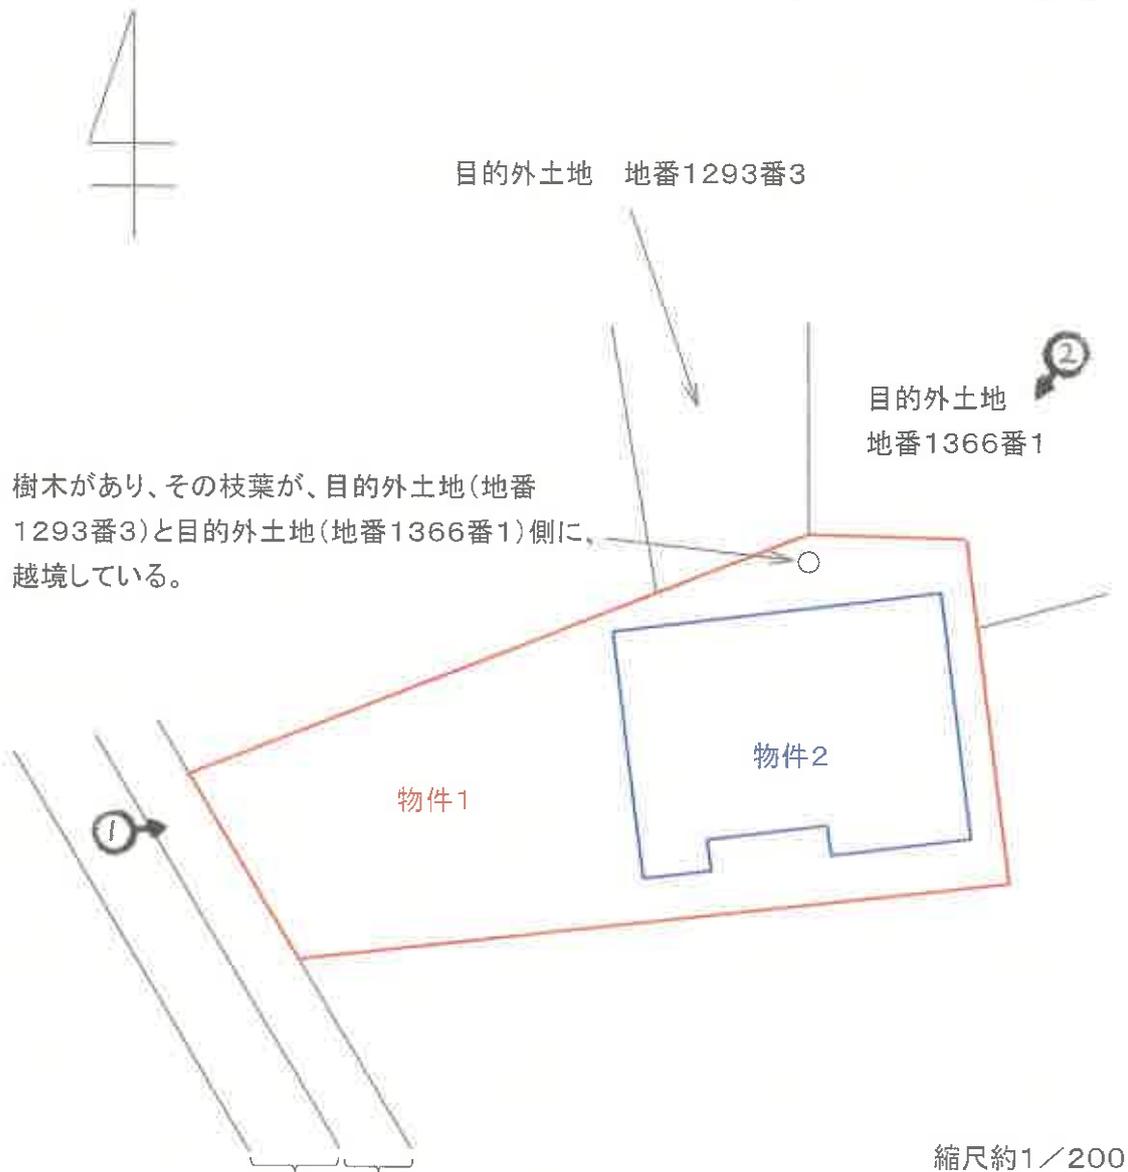
建物配置図

樹木があり、その枝葉が、目的外土地(地番1293番3)と目的外土地(地番1366番1)側に、越境している。

未舗装道路 水路(暗渠)

水路(暗渠)を含めて市道認定(西貝塚103号線)を受けており、現況幅員は約4m。

幅員4m未満の部分は建築基準法第42条第2項道路であり、セットバックは水路(暗渠)の対面側への一方後退である。

- 1 物件1土地は、その南西側を市道西貝塚103号線(地番783、789 地目用悪水路、公衆用道路 所有者磐田市 幅員約4m)に接道している。磐田市役所道路河川課・建築住宅課によれば、前記道路の暗渠部分も含めて市道である、道路幅員4m未満の部分は建築基準法42条2項道路である旨の回答がある。
- 2 物件1土地内に存在する樹木の枝葉が北東側隣地(1293-3、1366-1)に越境している。
- 3 物件2建物内には、クロスの剥がれがある。

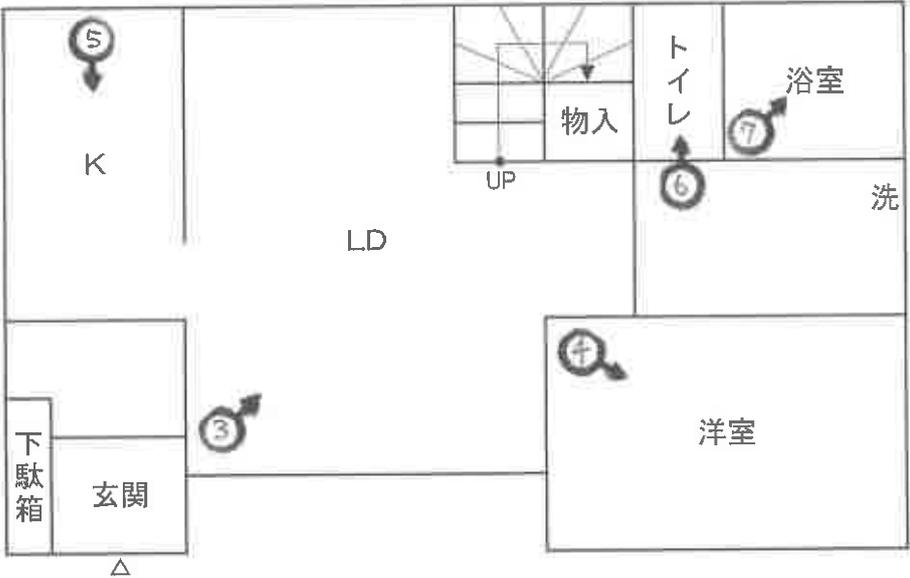
1階

間取図

勝手口

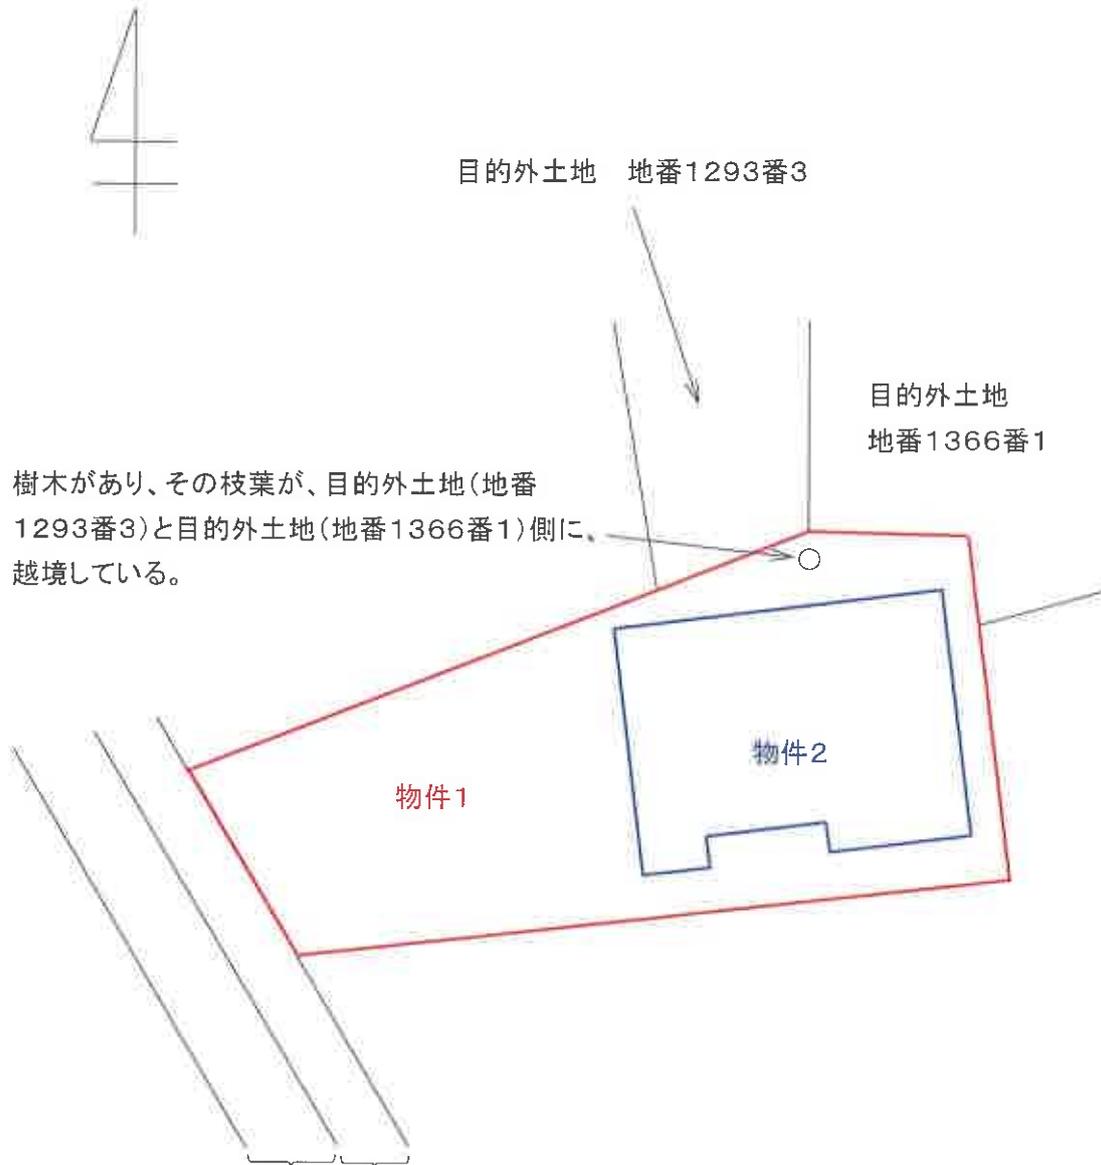
建物配置図

樹木があり、その枝葉が、目的外土地(地番1293番3)と目的外土地(地番1366番1)側に、越境している。

未舗装道路 水路(暗渠)

水路(暗渠)を含めて市道認定(西貝塚103号線)を受けており、現況幅員は約4m。

幅員4m未満の部分は建築基準法第42条第2項道路であり、セットバックは水路(暗渠)の対面側への一方後退である。

<p>特記事項</p>	<ul style="list-style-type: none"> ・物件1の土地に物件2の建物が存する。 ・物件1の南西側隣接地は用悪水路（暗渠）で、その先が道路になっている。用悪水路（暗渠）を含めて市道認定（西貝塚103号線）を受けており、現況幅員は約4mである。幅員4m未満の部分は建築基準法第42条第2項道路であり、セットバックは用悪水路（暗渠）の対面側への一方後退である。したがって、物件1は、セットバックを要しない。 ・物件1の土地に樹木があり、その枝葉が、目的外土地（地番1293番3）と目的外土地（地番1366番1）側に越境している。 ・物件1は、周知の埋蔵文化財包蔵地「西貝塚南遺跡」に含まれている。詳しくは、市担当課に問い合わせされたい。 <p>※詳細は、執行官の現況調査報告書を参照されたい。</p>
-------------	--

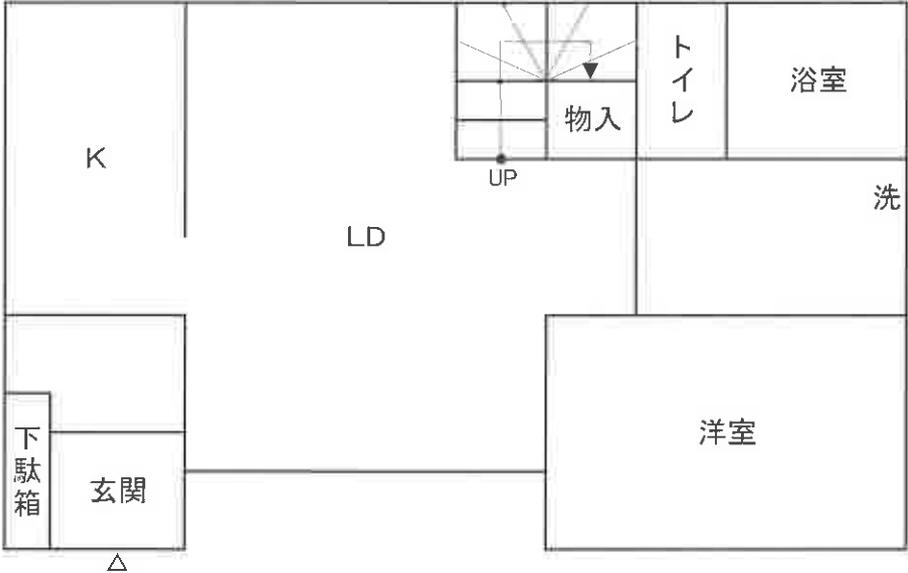
1階

間取図

勝手口
