期 間 入 札 の 公 告

現況調査報告書

(物件2, 5)

評 価 書

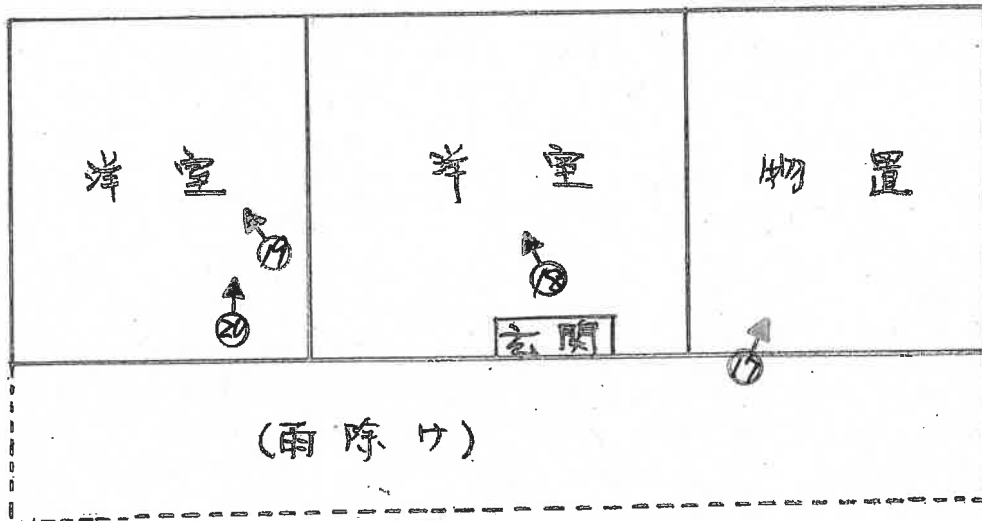
間取図

物件5は、現況調査の結果、明治44年に建築された農家住宅（古民家）であり、間取図のとおり、概ね新築当時の間取りのままであると思われる。内部は年月日不明でリフォームされている部分がある。台所には内井戸があり、手押しポンプが設置されているところ、ポンプの状態から推して上水道として利用してはいないと思われる。上水道については、北杜市の上水道が引き込まれている。和室床は、全体的に沈み込みが感じられる。

←○は写真撮影位置、方向写真番号を示す。

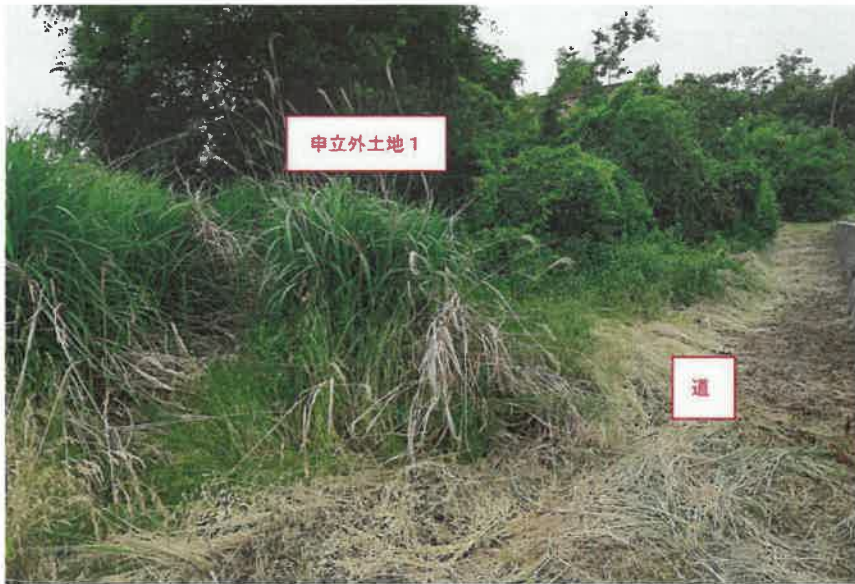
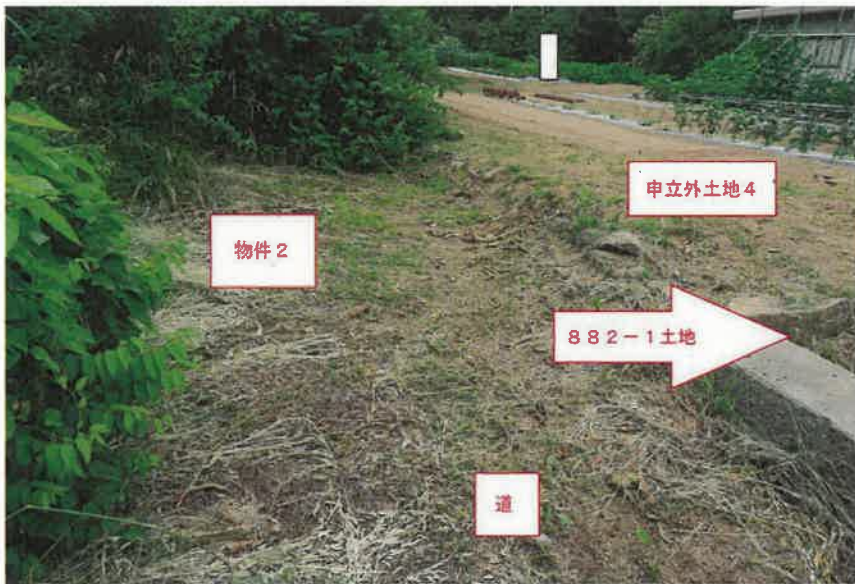
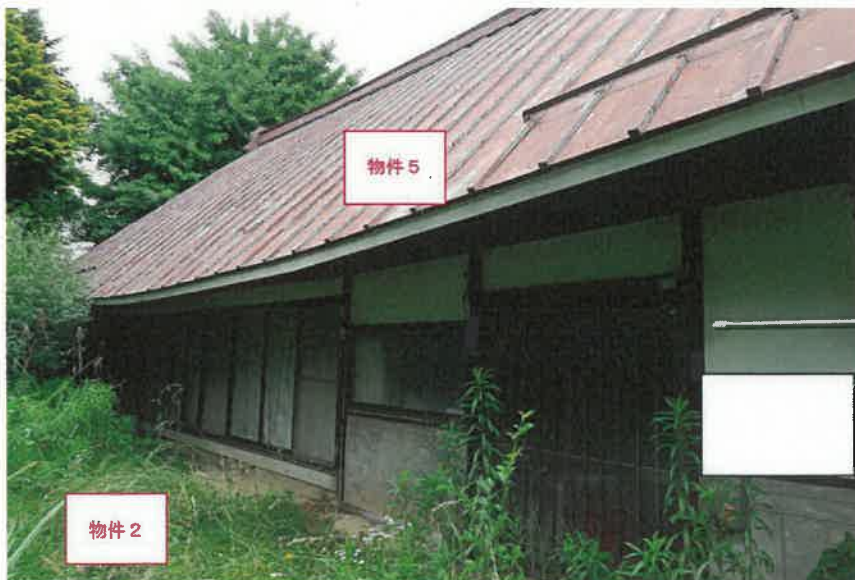
物件5は、登記上、草葺屋根とされているが、現況は写真のとおり亜鉛メッキ鋼板である。現況調査の結果、物件5の屋根は草葺の上を亜鉛メッキ鋼板で覆った構造であると認められることから、登記どおり草葺屋根と認められた。

物件2は、全体が平坦地ではなく、物件5と未登記附属建物との間に高さ約1mの段差があり、北側（未登記附属建物部分）が高く、南側（物件5の敷地部分）が低くなっている（写真参照）。
