期 間 入 札 の 公 告

甲府地方裁判所民事部執行係

現況調査報告書

評 価 書

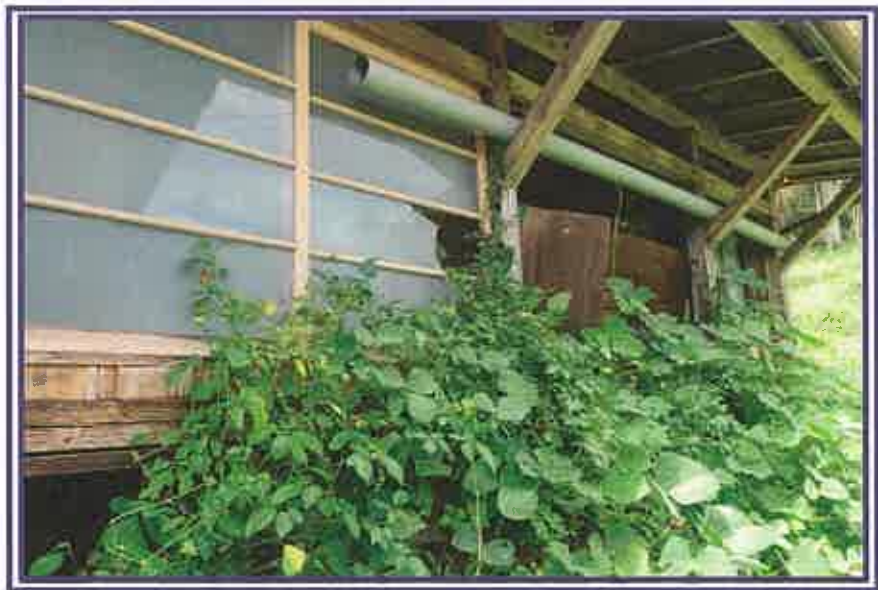
42

- 12 本件土地に、井戸（写真85参照。ただし、現在利用されていない。）及び水神様（写真33参照）が存在する。
- 13 本件土地（隣地（地番480番2）を含む。）上に、亡●C●が設置したコンテナ（定着性なし）が存在する（写真10参照）。
- 14 本件土地上に、電柱が設置されている（写真32参照）。
- 15 物件2未登記附属建物（倉庫）の2階窓ガラスに損傷が認められる（写真42参照）。

倉庫2階の窓ガラスに破損が認められる状況等を撮影したもの
(物件2未登記附属建物)

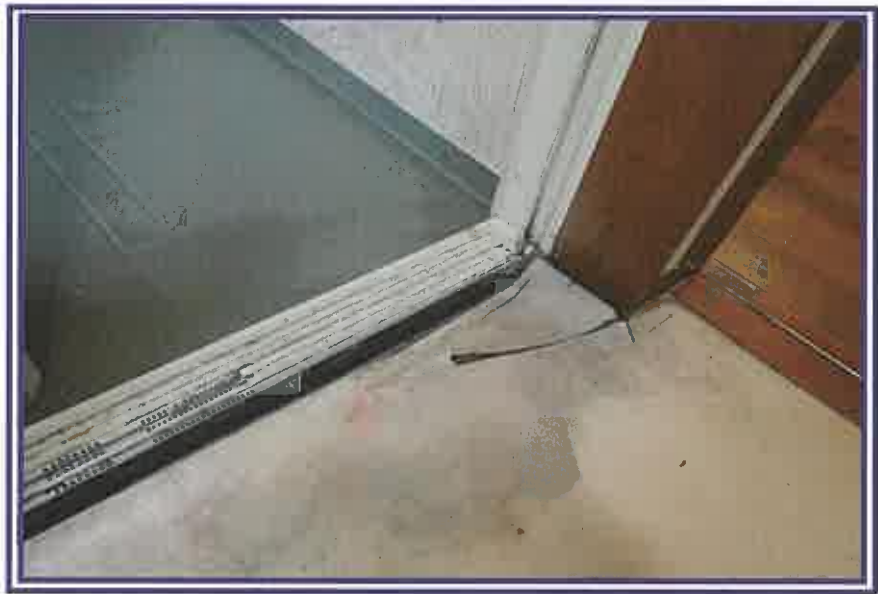
61

- 16 物件3（居宅）の浴室入口付近の床（一部）に腐食が認められる（写真61参照）。当該箇所の腐食が影響してか、浴室付近のドアが開閉しづらい。また、同建物の外壁（一部）に損傷（亀裂）が認められる（写真62参照）。
- 17 物件4主である建物（作業所）の北側部分に、壁の損傷、天井の損傷及び雨漏り跡が認められる（写真67、73、74参照）。

浴室入口付近の、床の腐食箇所を撮影したもの(物件3(居宅))

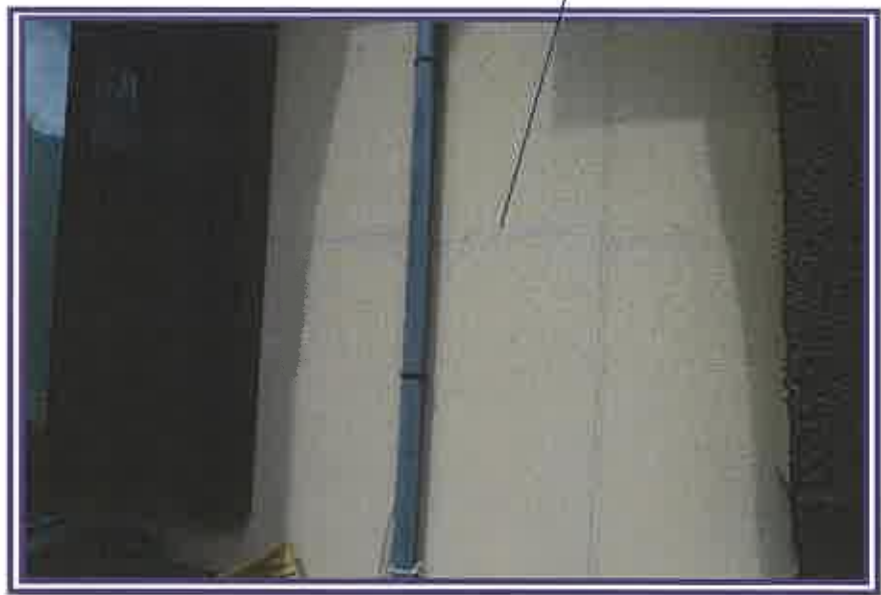
62

外壁の損傷箇所を撮影したもの(物件3(居宅))

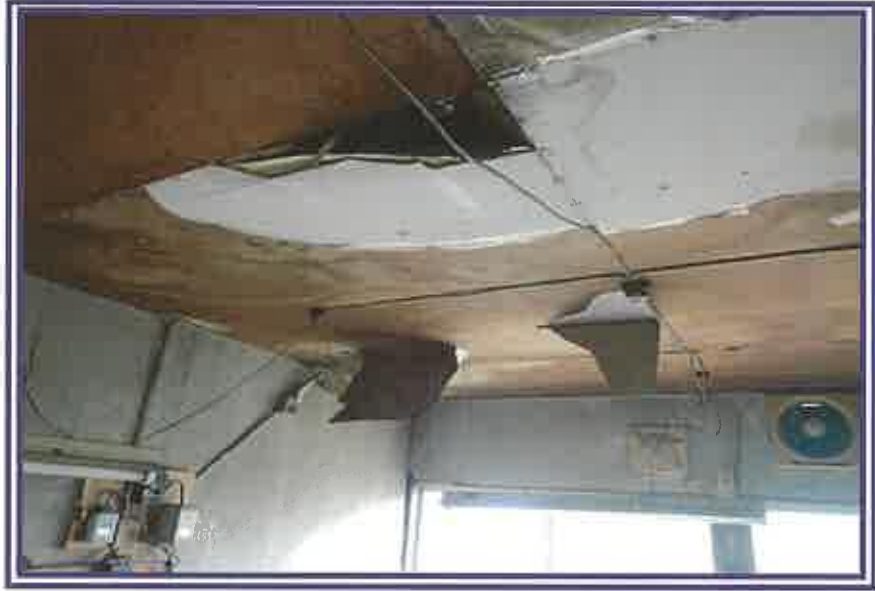
73

天井の損傷箇所を撮影したもの(物件4主である建物)

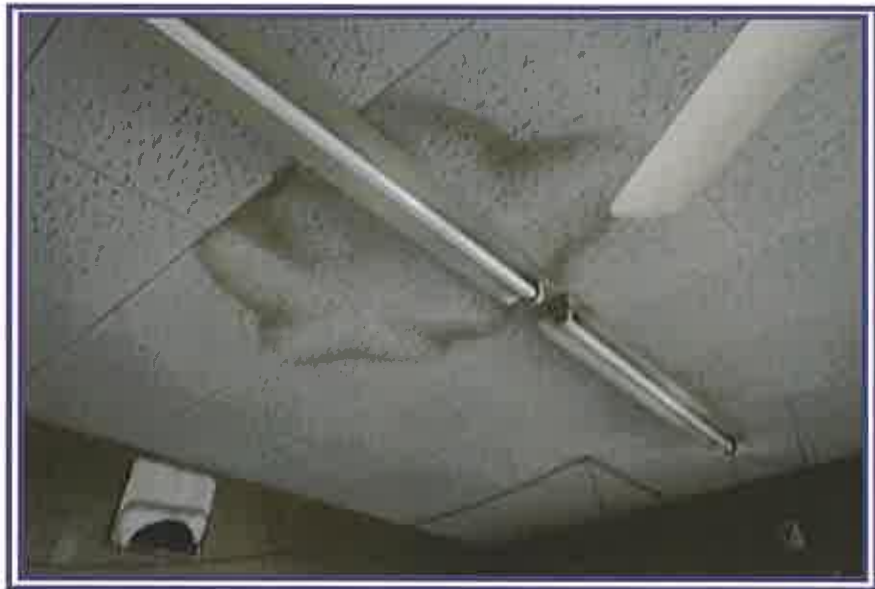
74

雨漏り跡を撮影したもの(物件4主である建物)

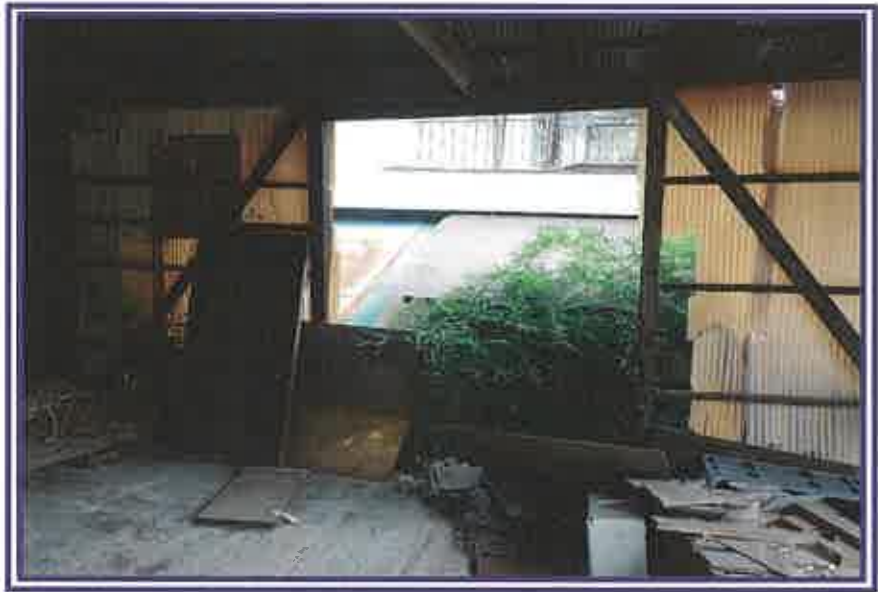
77

- 18 物件4附属建物符号1（車庫）の壁に損傷箇所が認められる（写真77参照）。
- 19 物件4未登記附属建物（物置）の天井に、雨漏り跡や損傷箇所（写真79参照）が、庇の板に損傷箇所（写真80参照）がそれぞれ認められる。
- 20 本件各建物（附属建物を含む。）につき、経年劣化により、上記以外にも、不具合箇所の存在する可能性がある。

壁の損傷が認められる状況を撮影したもの(物件4附属建物符号1)

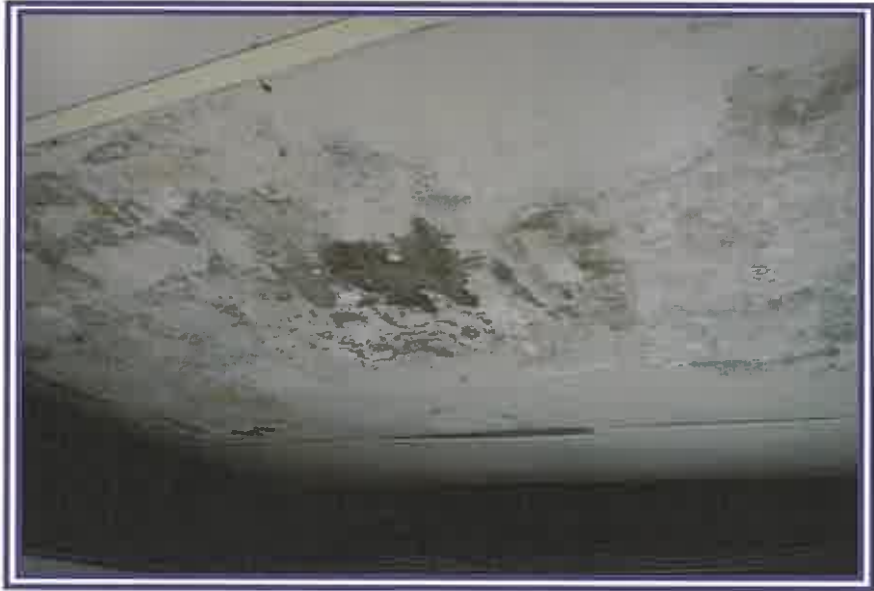
79

天井に、雨漏り跡や損傷が認められる状況を撮影したもの
(物件4未登記附属建物)

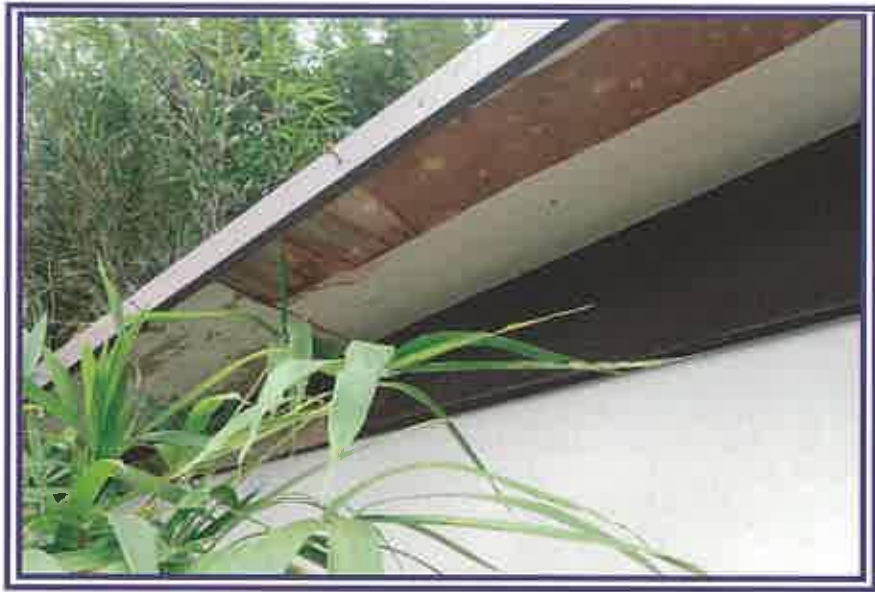
80

庇の板に損傷が認められる状況を撮影したもの(物件4未登記附属建物)

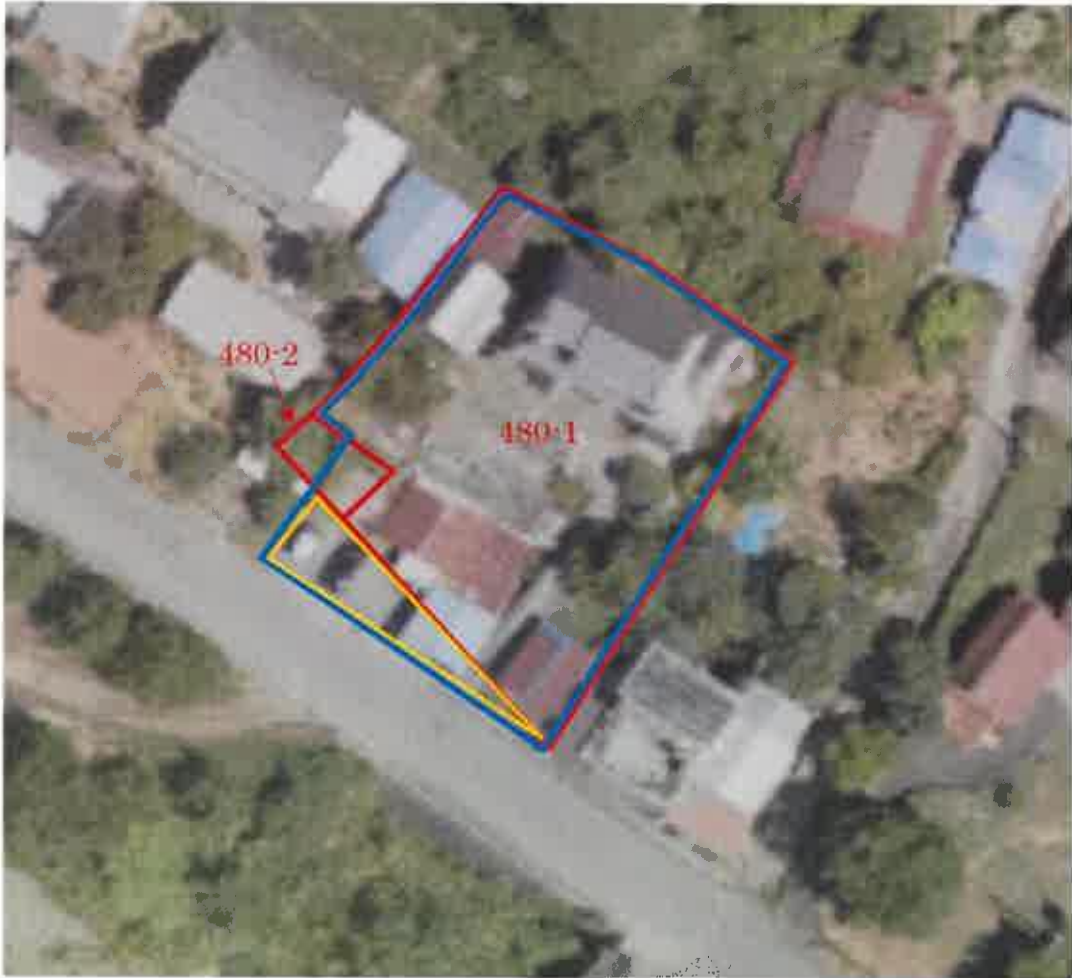
法第14条地図と航空写真との重ね図（イメージ図）

・本件物件の南西側を走る幅員約8.0mの舗装道路は町道である。当該町道も「一級河川手打沢川」の一部を使って建造されている。外観上は当該町道と物件1は接しているように見えるが、当該町道と接している部分は添付「法第14条地図と航空写真との重ね図（イメージ図）」黄色の「一級河川手打沢川」の一部である。よって、本件物件は町道と接していないか、接していてもわずかであることとなる。実質的に無道路地と見做せるので、町道には接していない無道路地として評価を行う。

所有者（共有者）が自己の所有地（物件1）であると認識している範囲
