## 期 間 入 札 の 公 告

# 現況調査報告書

(物件3・4)

# 評 価 書

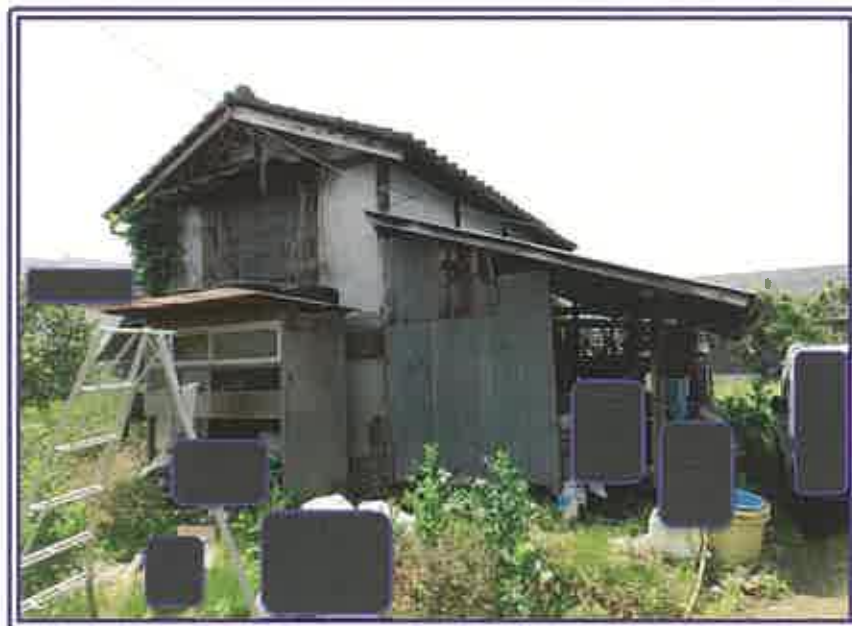
9

| 目的外建物1（主たる建物）の概況（物件3関係） | |
|---|---|
| そ の 他 の 事 項 | <p>1 主に、●A●●の亡父（●B●●）が世帯主として使用していた居宅であるが、現状、老朽化が著しく、物置状態のまま放置されている。</p> <p>2 ●A●●からの聴取によると、母と、唯一の兄も既に他界していることから物件4の建物（居宅）と同様に、●B●●から●A●●への相続がなされたものと同人は認識しており、現状、目的外建物1（主たる建物）も●A●●に帰属していると推察される。ただし、既登記の独立した建物である以上は、本件差押えの対象外であり、本件手続によっては買受人名義の所有権移転登記もできない（換言すると、●A●●への所有権移転の代位登記を経た上で、再度の差押えを要する）ことから、手続上、物件4の附属建物と取り扱うことは困難であるものと認めた。</p> |

目的外建物1・主たる建物（居宅）

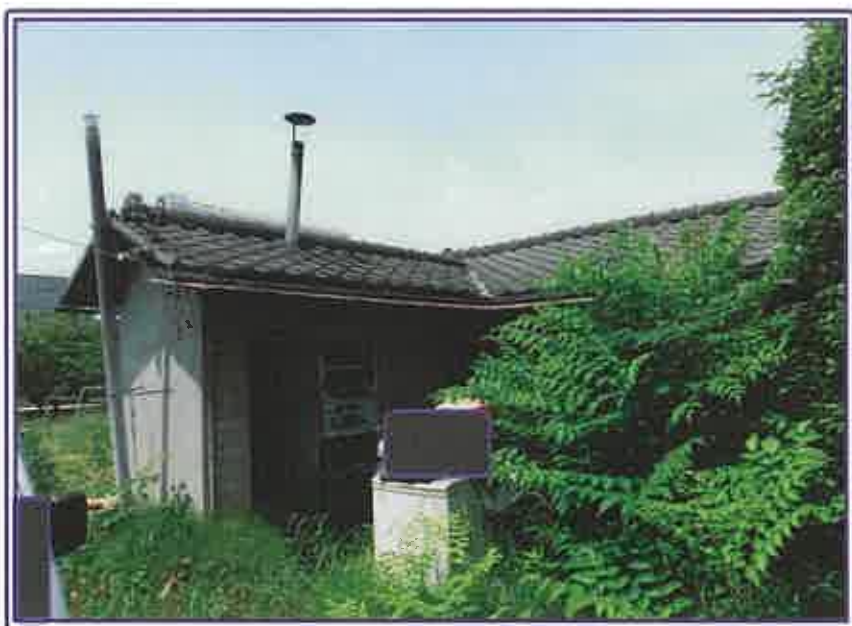
10

| 目的外建物 1（附属建物）の概況（物件 3 関係） | |
|---|---|
| そ の 他 の 事 項 | <p>1 ●A●●と、その夫（●D●●），子が物置・浴室・便所として使用している。なお、物件 4 の建物内には浴室がないため、本浴室は不可欠である。</p> <p>2 登記上は、物置（符号 1）が床面積 2 4 . 7 9 m<sup>2</sup>の附属建物、また、便所（符号 2）が床面積 3 . 3 0 m<sup>2</sup>の附属建物、とそれぞれ公示されているが、時期不詳の改築がなされた結果、1 棟の合棟建物として現存している。</p> |

目的外建物1・附属建物（物置・浴室・便所）

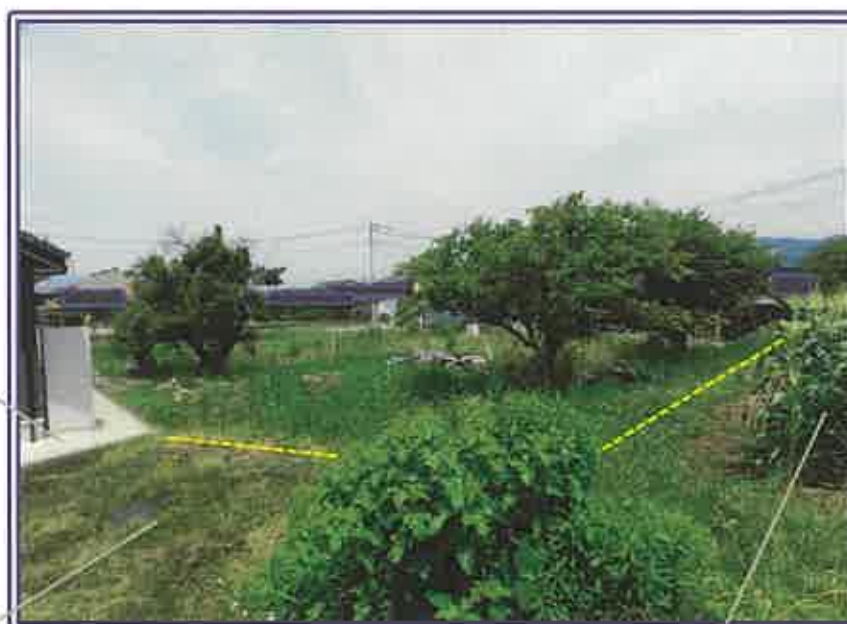
12

| その他の事項 | 1 本件土地の北側部分は、主に各建物の敷地、また、南側部分は柿の木などが点在する更地（空地）の現況である（土地建物位置概略図中に図示）。<br>2 本件土地と隣地（225-1・233）との間の境界線が、外観上は判然としていない（写真12）。<br>一方、その余の境界関係については、水路・石積・コンクリート基礎・葡萄棚などによって、概ね判然としている。<br>3 本件土地と西側隣地（245）との境界付近に、公図上にはない水路が存する（写真14）。<br>本件土地所有者・同隣宅居住者にそれぞれ確認したところ、約0.5m幅のこの水路については、双方共に、概ね自己の土地内に存するものと認識していることから、買受後の境界確認が必要になると思われる。 | |

本件土地のうちの 更地（空地）の状況（北側方向を撮影）  
※ 概ね 両線より奥が本件土地

隣地  
（225-1）

隣地  
（233）

- ・ 隣地（地番 225 番 1 及び 233 番）との境界が不明確である。
- ・ 西側隣地（地番 245 番）との境界付近に、公図上にはない水路があり、この境界関係につき隣地所有者との間で確認を要すると思われる。

その他条件(境界が外観上不明瞭、水路の所有者が不明▲2、一部整地や廃材撤去を要する▲10、合計▲12)

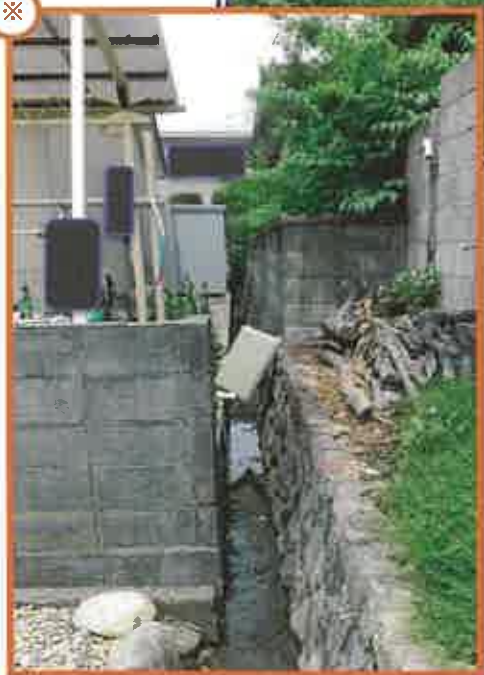
14

西側境界付近の状況(石積が概ねの境界線)  
※ 石積の手前は隣地(229-1・231)

公図上にはない  
水路の状況

| 番号 | 所在等 | 登 記 | 現 況 |
|---|---|---|---|
| <ul style="list-style-type: none"> <li>・周知の埋蔵文化財包蔵地（東鎌田遺跡、散布地、平安）に該当する。よって、土木工事等を行う場合、文化財保護法第93条の届出を要する。買受希望者は笛吹市教育委員会に事前に相談することが望ましい。</li> <li>・物件3と申立外土地「地番225番1」「地番233番」との境界が外観上判然としない。</li> <li>・物件3と申立外土地「地番245番」との境界付近には、法第14条地図には記載されていない水路が存する。当該水路が本件物件内にあるのか、申立外土地内にあるのかは不明である。</li> <li>・目的外建物が2棟存する。内容は現況調査報告書3枚目、4枚目参照。</li> </ul> | | | |

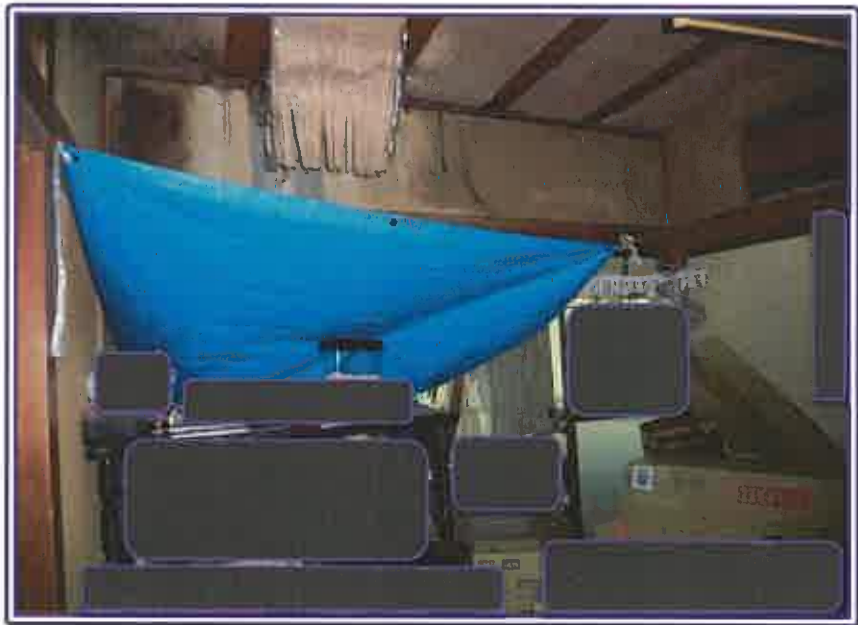
16

| | <p>建築され（間取図中に図示）、その後、昭和45年に残余部分が増築されたものと推察される。</p> <p>2 室内には、床の沈み込み・建付の劣化・天井板の損壊と雨漏り跡（写真16）などの、経年等に伴う損耗箇所が認められた。</p> |

和室

| 保守管理の状態 | やや劣る（床の沈み込み、建付の不具合、内壁の損傷、天井版の損傷や雨漏り等）。 | |
