## 期 間 入 札 の 公 告

| | 構 造 | 鉄骨造亜鉛メッキ鋼板葺 2 階建 |

## 現況調査報告書

# 評 価 書

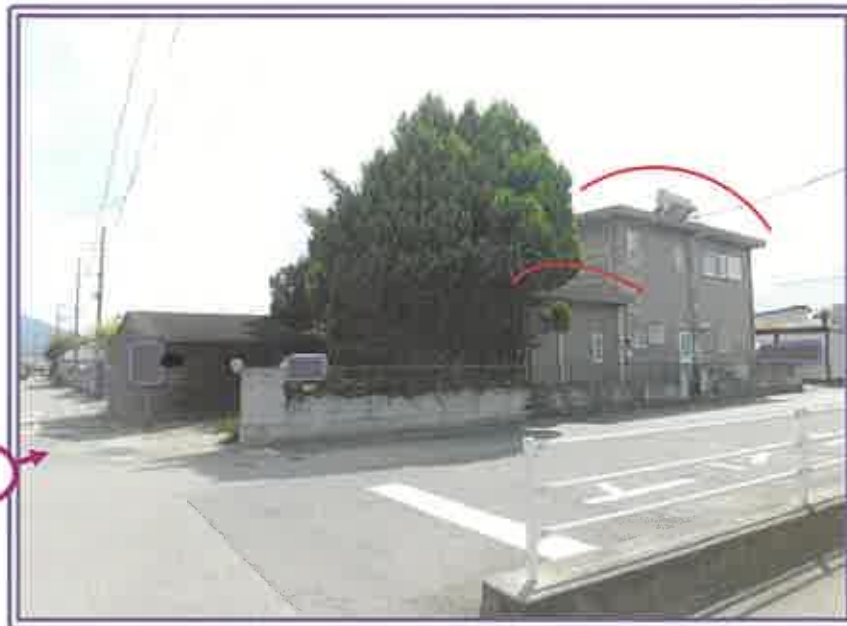
3

本件建物の正面出入口付近

すなわち、建物図面では、物件2の建物が、物件1の土地内一杯に収まるように作図がされているが、公図によると、物件2の建物や、写真4中の自動車が、物件1の土地の外に、はみ出してしまうことになる（そもそも、物件目録上も、物件2の建物の1階床面積（70.65㎡）が、物件1の土地の地積（57.66㎡）を上回っているのも、不可解である。）。

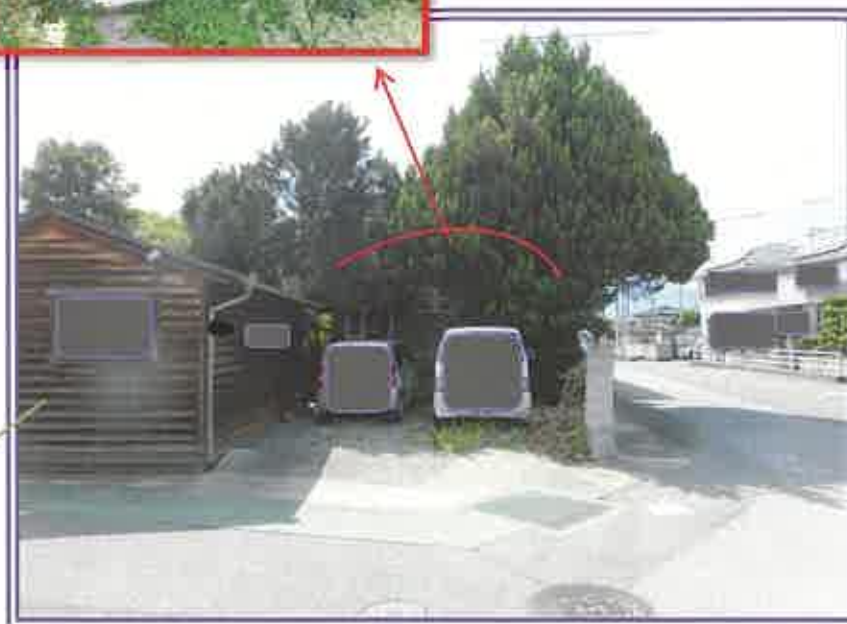
横側遠景

裏側全景

※ 本件建物のうち 右側の平家建部分は 茂みに隠れて視認できない  
 ※ 手前の土砂状の更地は 概ね 隣地（1973-2）と推察される

| 特 記 事 項 | <ul style="list-style-type: none"> <li>・周知の埋蔵文化財包蔵地の指定はない。</li> <li>・土砂災害警戒区域等の指定はない。</li> <li>・重ねるハザードマップの洪水浸水想定区域0.5～3.0mに該当する。</li> <li>・上水道については、関係人によるとなしで、隣接の1973番2に設置されている井戸(木造平家建スレート葺建物の南側)を利用しているとのことであったが、市水道課によると、現在給水停止中とのことで、量水器も井戸の南側付近に確認できた。</li> <li>・物件内に雑木、雑草が繁茂し、一部建物が見え難い状況となっている。</li> </ul> |

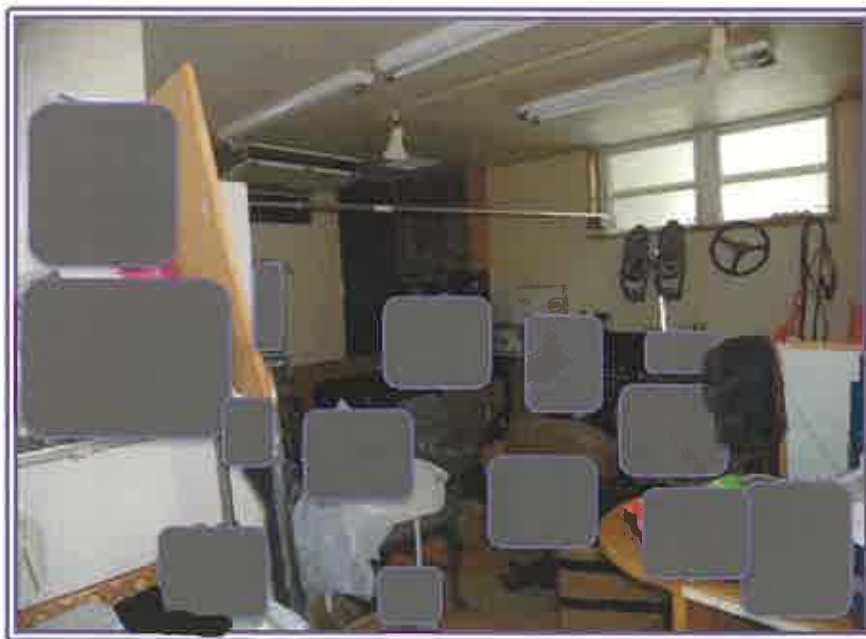
16

1階（物置状態の）店舗【店舗内】

| 陳 述 者<br>(当事者等との関係) | 陳 述 内 容 等 |
|---|---|
| <p>●A●●●<br/>(所有者)</p> | <ol style="list-style-type: none"> <li>1 本件建物（居宅・店舗）には、所有者である私が居住しています。<br/> なお、私はかつて自動車修理業を自営しており、間取図中表示の店舗部分は、同業に供していましたが、現状は、居宅の一部として、私物等を留置した物置状態となっています（写真16）。</li> <li>2 現状、公共上水道の供給は受けておらず、隣地（1973-2）内に存するポンプから、地下水を汲み上げて使用しています。<br/> また、公共下水道にも繋いでおらず、浄化槽を使用しています。</li> <li>3 現状、ほとんど自炊をしておらず、ガスコンロを使用することは稀で、給湯についても石油給湯機を使用しているため、付帯するプロパンガスは、ほとんど使用していません。</li> <li>4 本件建物には、旧型の太陽熱温水機が付帯していますが、現状は故障しています。</li> </ol> |

| 特 記 事 項 | <ul style="list-style-type: none"> <li>・屋上に太陽熱温水器が設置されているが、現在は故障中のため使用できないとのこと。</li> <li>・1階東側部分は、所有者がかつて自動車修理工場を営んでいた時の店舗部分であるが、現在は居宅の一部として、私物等を留置した物置状態である。</li> </ul> |
