期 間 入 札 の 公 告

- 1 所 在 須坂市大字日滝字宮原
地 番 808番1
地 目 宅地
地 積 885.15平方メートル
- ☆2 所 在 須坂市大字日滝字宮原
地 番 808番3
地 目 畑
地 積 355平方メートル
- 3 所 在 須坂市大字日滝字宮原 808番地
家屋 番号 808番
種 類 居宅
構 造 木造板葺平家建
床 面 積 87.66平方メートル
(現況)
床 面 積 約142.59平方メートル
(附属建物)
符 号 1
種 類 倉庫
構 造 木造瓦葺2階建
床 面 積 1階 19.83平方メートル
2階 19.83平方メートル

現況調査報告書

評 価 書
(土地・建物用)

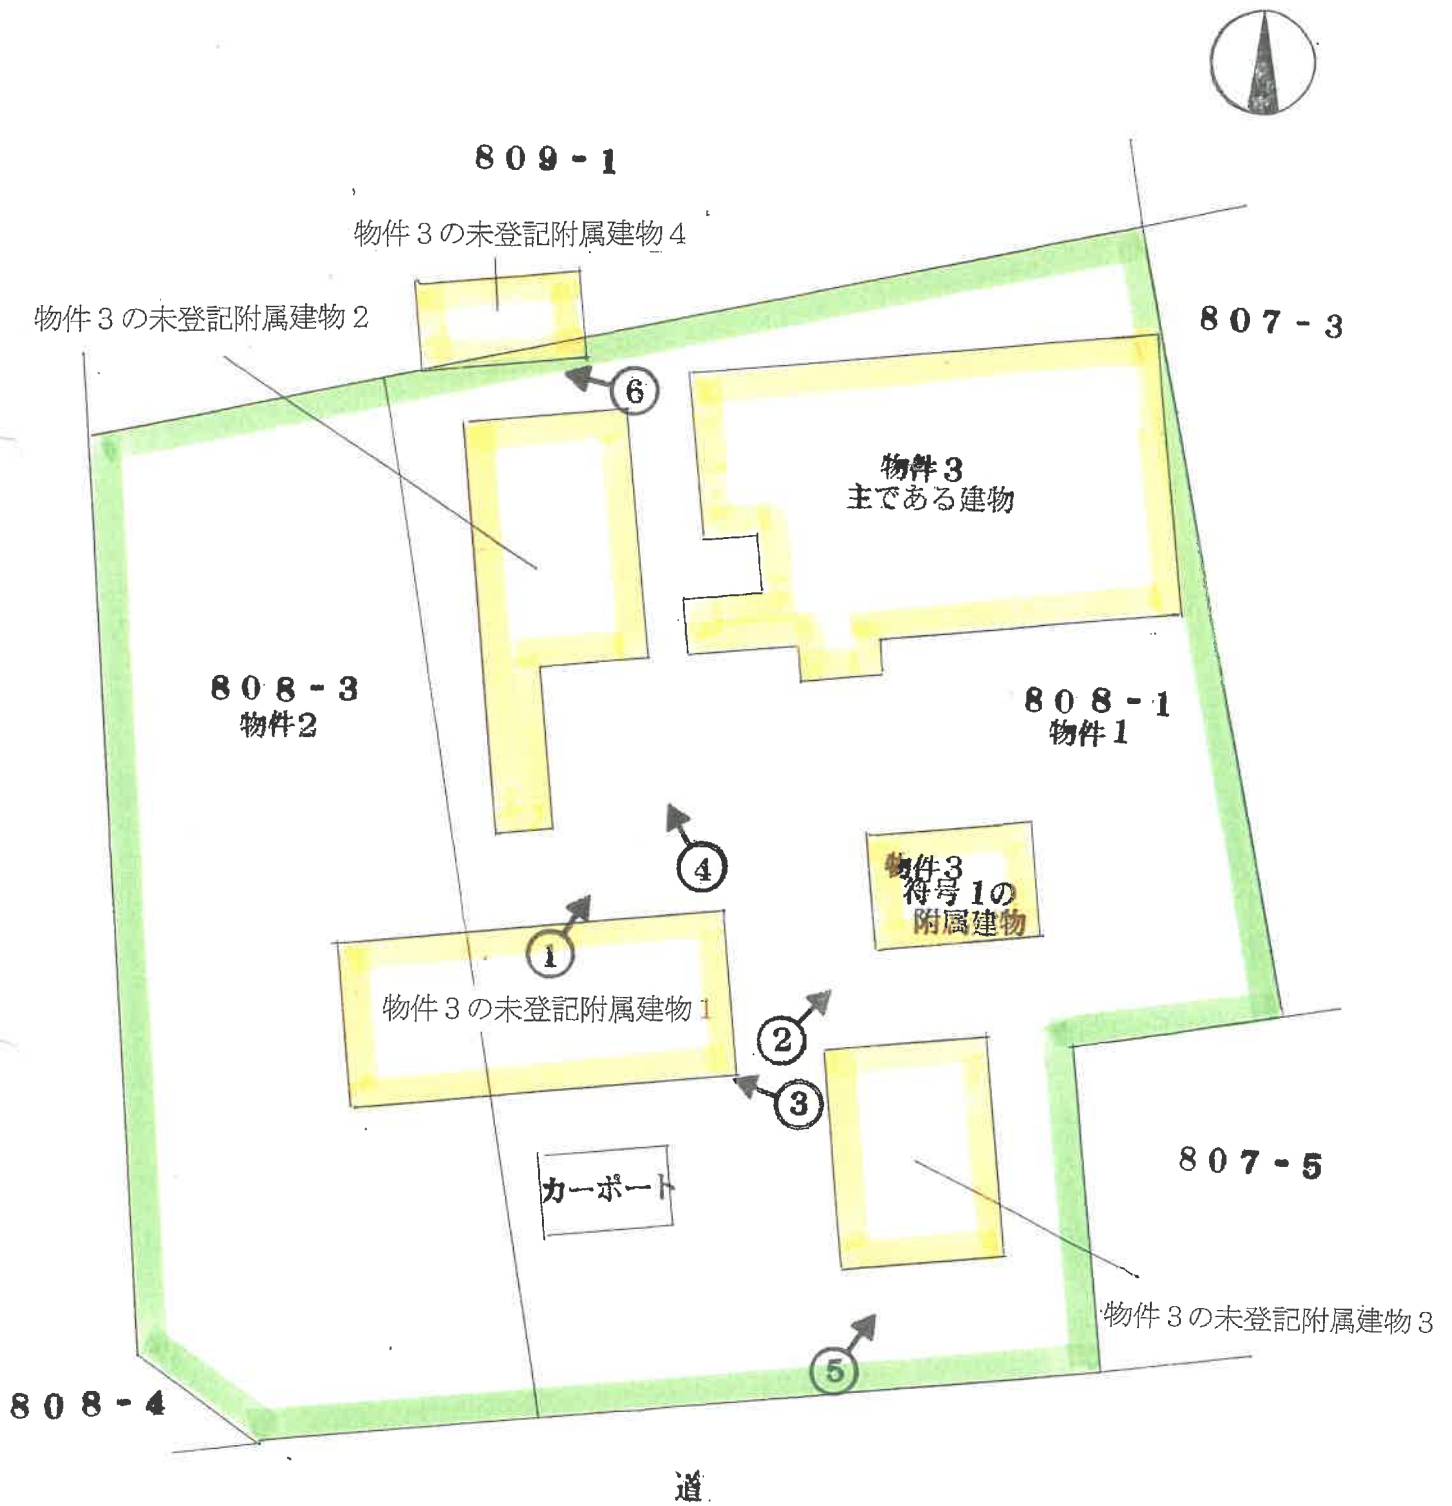
土地建物位置関係図（概略図）

- 1 本件物件の状況は、土地建物位置関係図（概略図）、建物間取図（概略図）及び添付した写真のとおりである。
- 2 物件1の土地は、本件建物の敷地として利用され、物件2の土地は、畑（休耕地）として利用されている。
- 3 本件各土地間の境界、物件1の土地とその周囲の土地との境界、物件2の土地と809-1の土地（所有者：A）との境界は、いずれも判然としない。
- 4 本件建物には、経年の劣化等が原因と思われる雨漏り跡、雨漏りが原因と思われる天井の抜け落ち等が確認できる。
- 5 本件建物の登記記録には、主である建物と符号1ないし4の附属建物がある一方、本件土地を概観すると、全部で6棟の建物が存在する。このうち、物件1の土地上の北東側に位置する建物が本件建物の主である建物であり、この南側にある建物が、その構造等から、符号1の附属建物であると認められる。残る4棟の建物は、符号2ないし4の附属建物が増改築されて結果である可能性も否定できないが、現況で、その構造、床面積で合致するものがないことから、本件手続においては、登記記録上の符号2ないし4の3棟の附属建物は存在せず、本件建物の主である建物と符号1の附属建物以外の4棟の建物は、本件建物の未登記附属建物と認めた。
- 6 物件1の土地上の南側境界付近に、カーブミラー、消防のためのホース収納箱がある。
- 7 物件1の土地の東側境界付近、本件建物の符号1の附属建物の東側に、それぞれ塀がある。
- 8 未登記附属建物を含む本件建物の複数個所に下屋がある。
- 9 未登記附属建物を含む本件建物が建築されたであろう建築時期を考慮すると、屋根に葺かれたセメント瓦と思われる瓦は、アスベストを含有している可能性がある。
- 10 本件建物の未登記附属建物1の建物は、農地である物件2の土地に跨り、同未登記附属建物4の建物は、809-1の土地にはみ出している可能性が高い。
- 11 本件各物件の占有状況等については、現地における調査、関係人の陳述等により、3、4枚目のとおり認定した。

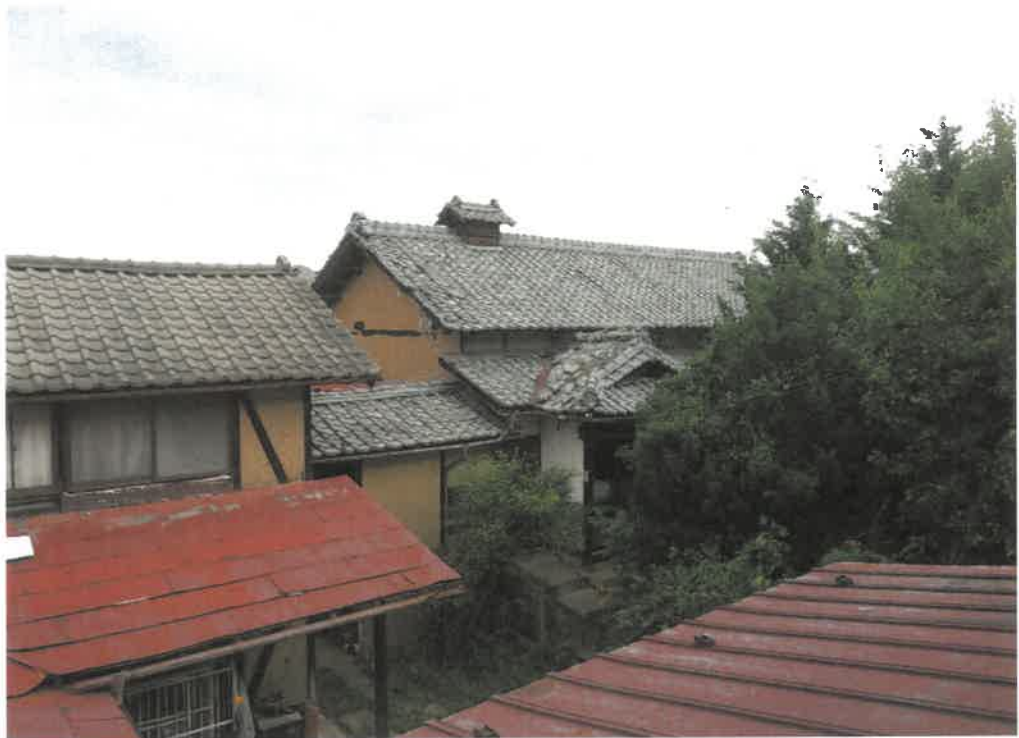
② 対象建物の屋根の破損状況

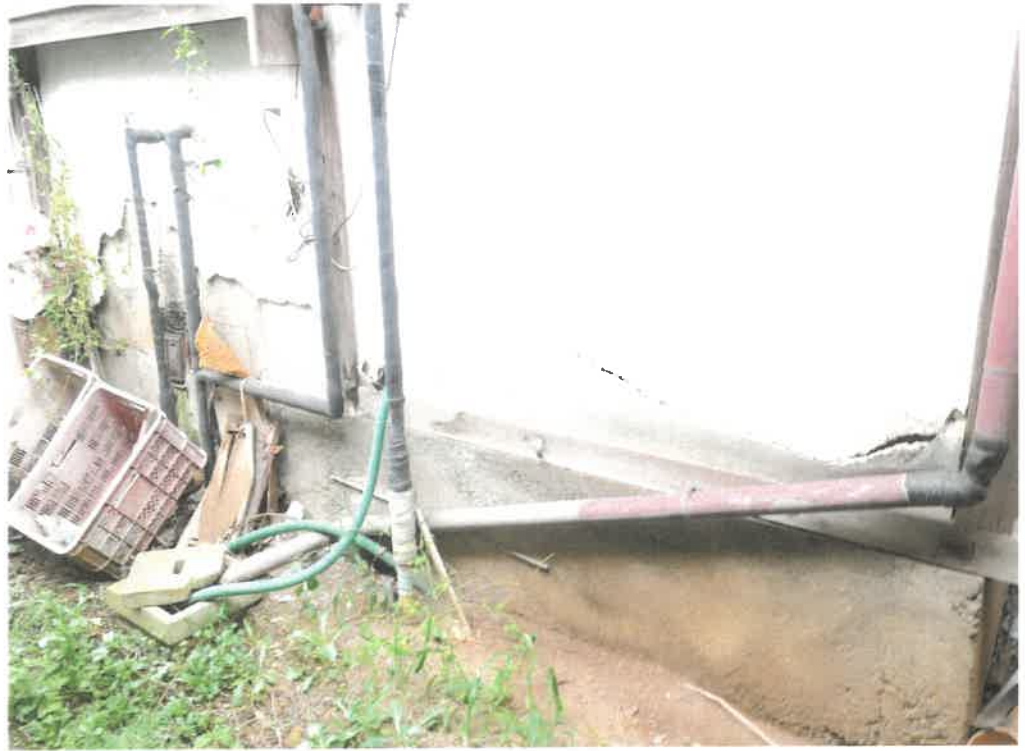
区 分	主である建物
建築時期及び経済的残存耐用年数	建築年月日(課税記載)：不明 経過年数：50年超 経済的残存耐用年数：ほぼ満了
仕 様	構造：木造板葺平家建 外壁：しっくい、荒壁塗等 内壁：塗壁、プリント合板等 天井：敷目板、化粧合板等 床：縁甲板、畳等 設備：汲み取り式トイレ等 その他：特になし
床 面 積	約142.59㎡
現 況 用 途 等	現況用途：居宅 間取り：現況調査報告書参照
品 等	劣る
保守管理の状態	かなり劣る
建物の利用状況	所有者が居住しているようである。
特 記 事 項	内外部の傷みがひどい。天井や壁に漏水が原因と思われる跡が複数あり、仕上げ材がはがれ落ちている。

③ 物件3主である建物の外壁の状況

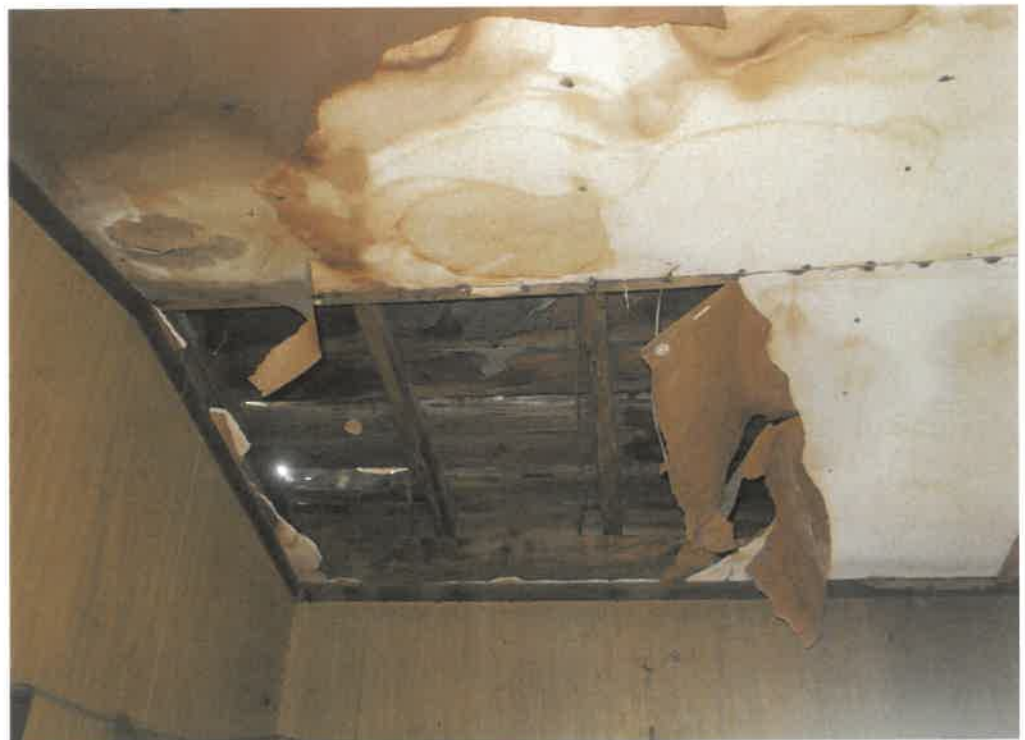
④ 物件3主である建物の台所天井の状況
