## 期 間 入 札 の 公 告

## 物 件 明 細 書

## 現況調査報告書

評 価 書  
<土地・建物用>

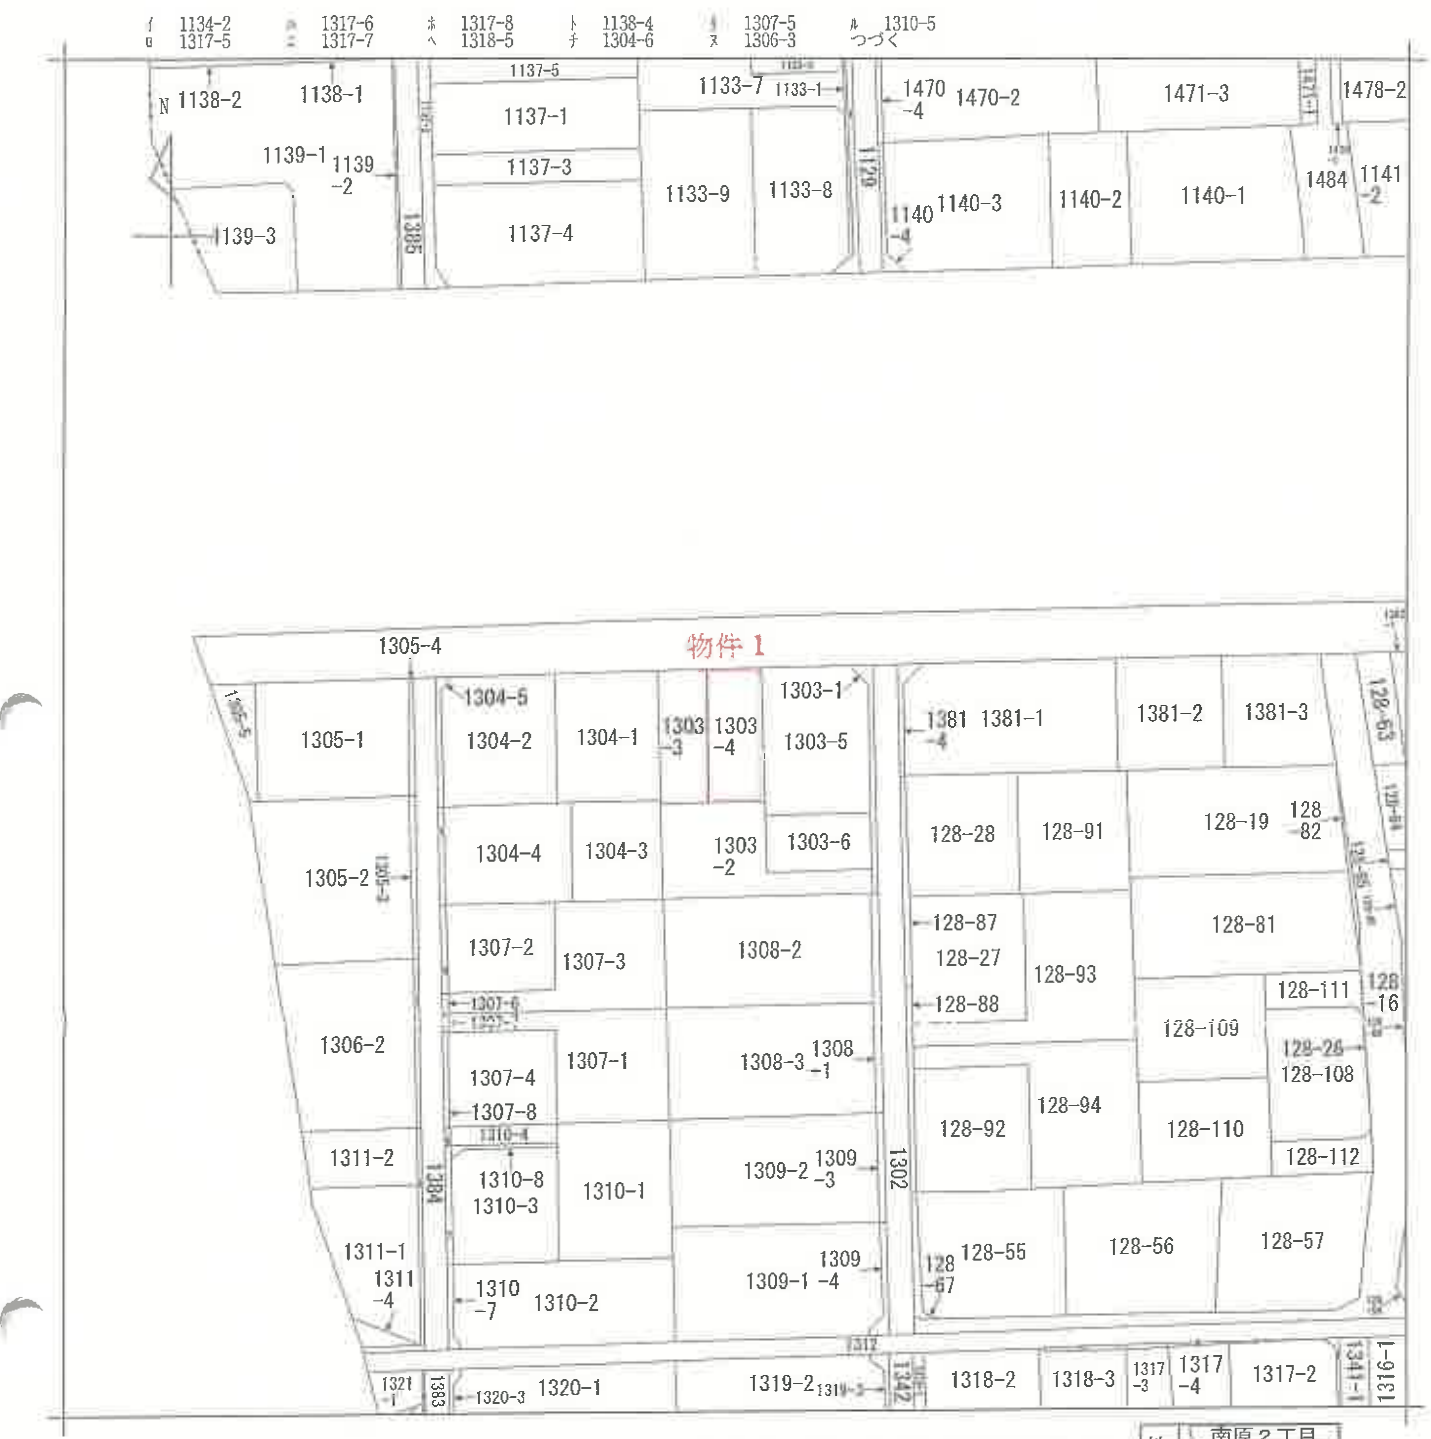
(注) 地図に準ずる図面は、土地の区画を明確にした不動産登記法所定の地図が備え付けられるまでの間、これに代わるものとして備え付けられている図面で、土地の位置及び形状の概略を記載した図面です。

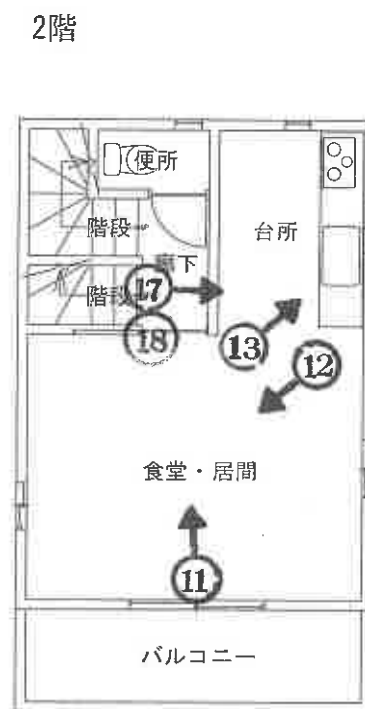
# 建物間取図（概略図）

物件 2  
 家屋番号 1303番4  
 種類 居宅  
 構造 木造合金メッキ鋼板葺3階建  
 床面積 1階 28.98㎡  
           2階 28.98㎡  
           3階 28.98㎡

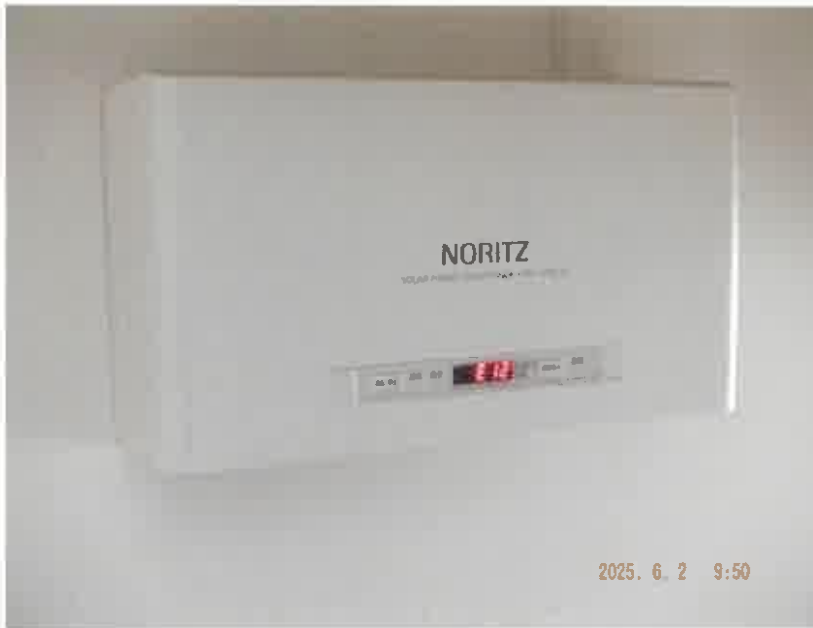
NO. 17

太陽光発電

パワーコンディショナー

| 区 分 | | 主である建物 | | | |
|---|---|---|---|---|---|
| 特 記 事 項 | | ・ 隣地居住者によれば、以前は建物所有者 A が家族と共に居住していたが、1 年以上姿を見かけていないとのことである。<br>・ 建物内は家財が放置されており、荷物やごみが散乱している。人が居住している様子はなかった。<br>・ 屋根には太陽光発電パネルが設置されている。2 階に設置されたパワーコンディショナーの記載によれば定格出力2.7kWである。コンディショナーには「E－12」とのエラー表示が出ていたが詳細は不明である。<br>・ 1 階洋室および2階居間に、ペット用品、ケージ、水槽等があり、室内で小型犬、小型爬虫類を含む複数の動物を飼育していたと思われる。<br>・ 3階北側の窓は外向きに開くが、非常時消防活動等のための窓である。外側からのみ開くことができる構造であるため、居住者が日常的に開閉することはできない。 | | | |

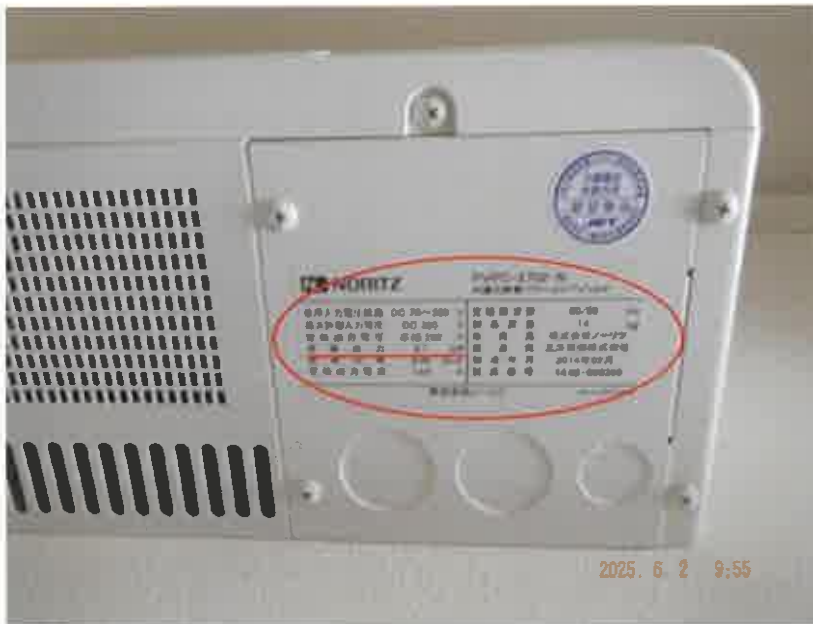
NO. 18

前同 (底面)

定格出力2.7kWの表示

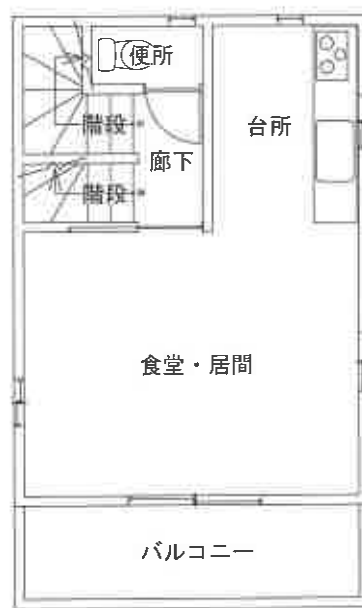
# 建物間取図 1:100

物件 2  
 家屋番号 1303番4  
 種類 居宅  
 構造 木造合金メッキ鋼板葺3階建  
 床面積 1階 28.98㎡  
           2階 28.98㎡  
           3階 28.98㎡

| 区 分 | | 主である建物 | | | |
|---|---|---|---|---|---|
| 現況用途等 | | 現況用途<br>間 取 り | 居宅<br>別添間取図のとおり | | |
