# 物件明細書等写

## 現況調査報告書

(物件3～5)

# 評 価 書

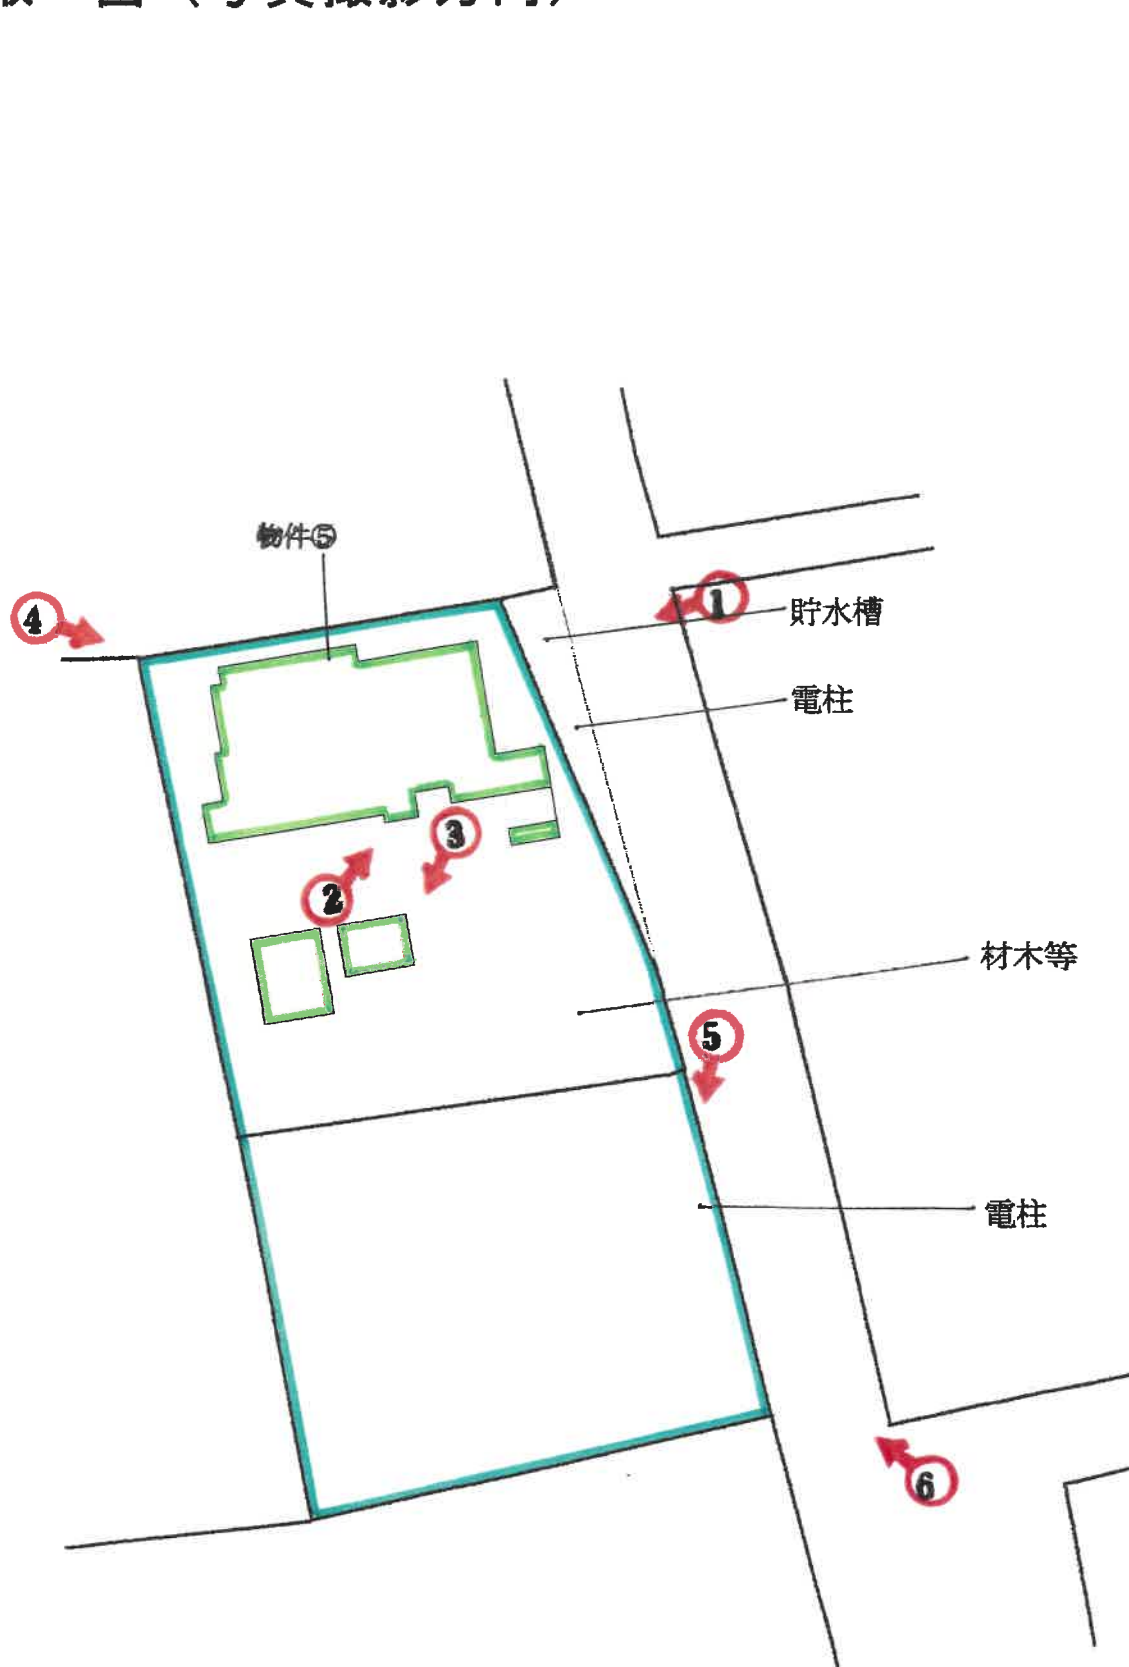
# 見 取 図 (写真撮影方向)

| 土地の利用状況<br>等 | 物件5 本件建物 (未登記附属建物を含む。) の敷地として利用<br>されている。<br>建物等の位置は概ね見取図の通りである。<br>目的外建物はない。その他、特記事項参照 | |
