期 間 入 札 の 公 告

補充現況調査報告書

現況調査報告書

補充評価書

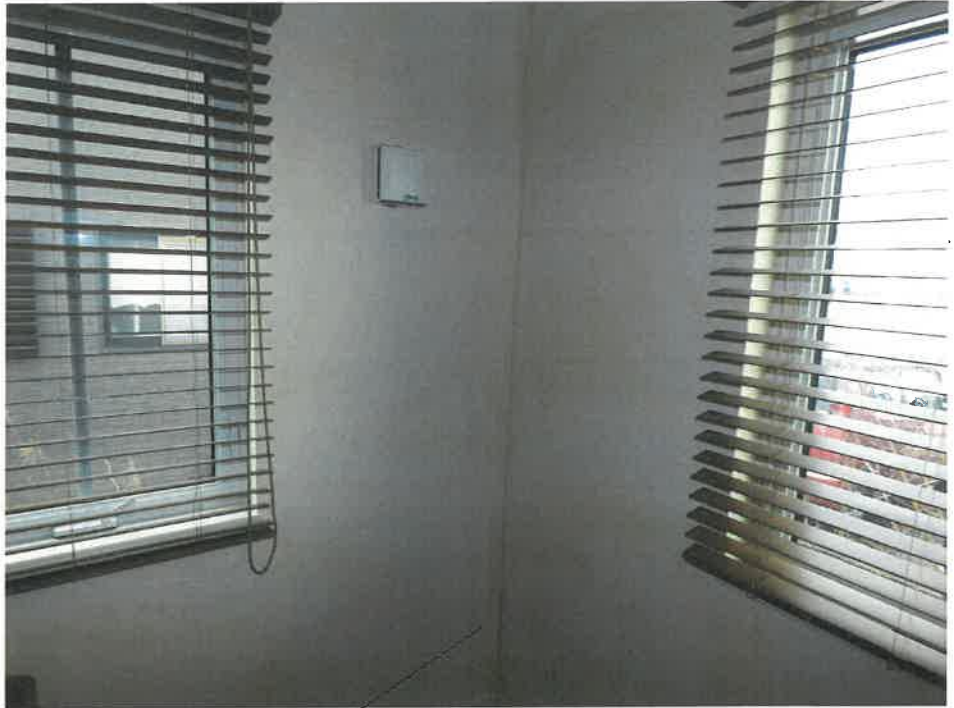
写真
1

- 占有状況は前回調査時と変化はない。
- 今年1月からの能登半島地震による被害について、1階洋室の壁面の隅などにクロスのひび割れが見られた。

クロスのひび割れ

II 本件土地建物について、令和6年1月1日に発生した能登半島地震及びそれ以降の余震による被害状況を調査した結果、物件2の建物の1階洋室の壁面の隅等にクロスのはび割れが見られたが、比較的軽微なものであり、その他に目視可能な範囲において損傷等は特に確認されなかった。

したがって、本件土地建物の評価内容及び評価額について、地震の影響を考慮した見直しは不要と判断した。
