## 期 間 入 札 の 公 告

新潟地方裁判所長岡支部民事執行係

# 現況調査報告書

## 評 価 書

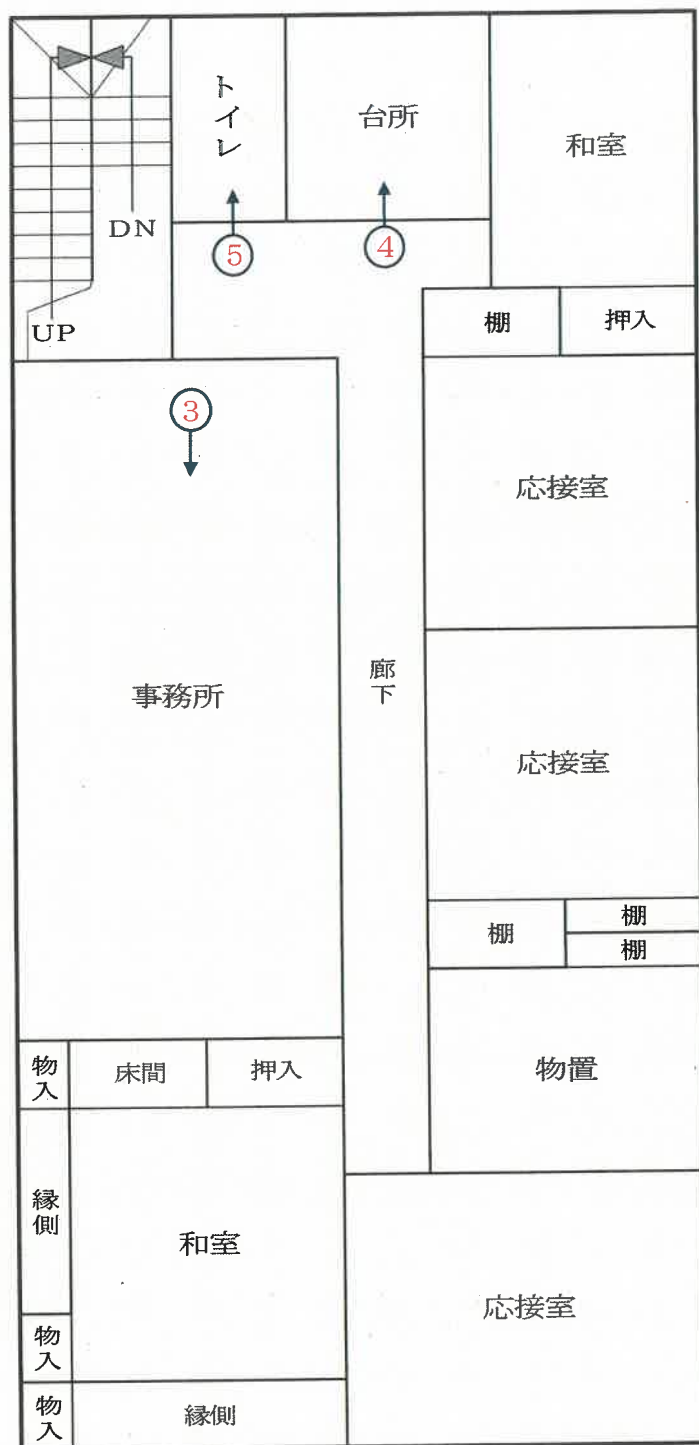
2 階

物件4 倉庫・事務所

←○印は写真撮影位置，方向

| | <p>物件4の建物の内部は、時の経過や使用により劣化している。内装は硬化しており、クッションフロアは所々破損している。1階のトイレは使用不能である。2階の天井や壁面に雨漏りの跡が散見される。債務者の元代表者によれば降雨時には、1階まで雨水が侵入して来るとのことである。</p> |
