## 期 間 入 札 の 公 告

# 現況調査報告書 (物件2ないし4関係)

# 評 価 書

( 物件 2 ～ 4 )

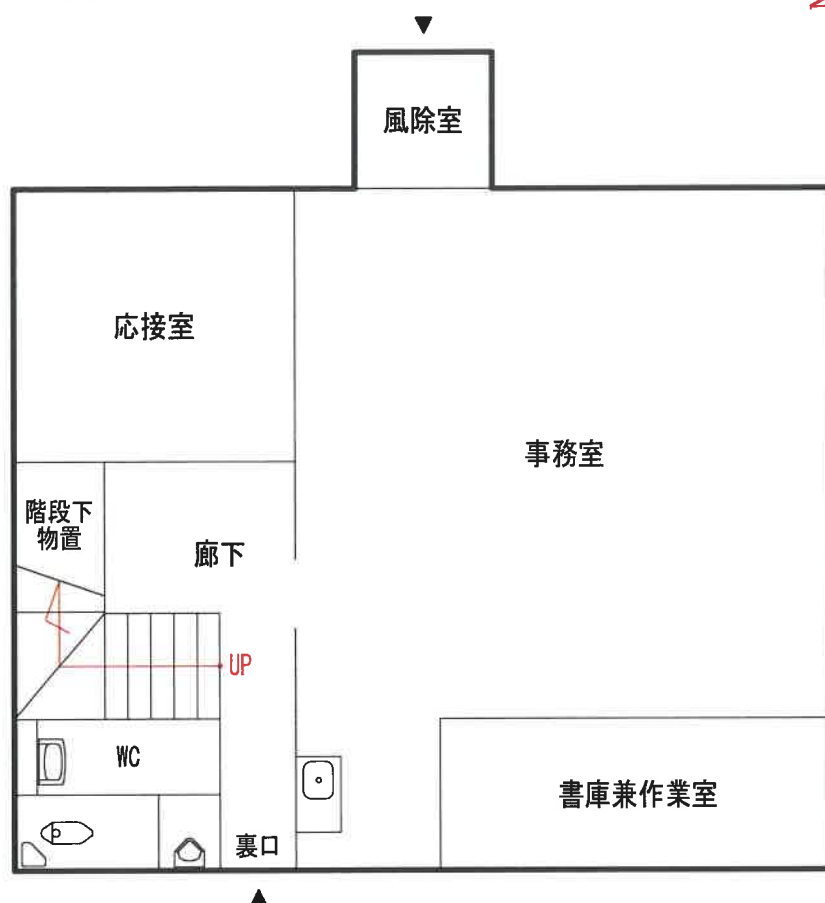
物件4 附属建物符号1 事務所・居宅

1F

和室  
約6帖

- 8 物件4の附属建物符号1の建物は公簿上の記載と次の点が異なる。
- 種 類：事務所・居宅
- 床面積：1階100.44平方メートル、2階約80.76平方メートル
- 9 物件4の附属建物符号1の建物は、総じて外壁の傷みが目立つ。
- 10 物件4の附属建物符号1の建物は建物の1階事務室の天井部分に漏水の跡が確認できる。漏水は2階の浴室から伝わった水漏れと推認される。
