期 間 入 札 の 公 告

- 2 所 在 加茂市秋房
地 番 甲585番22
地 目 宅地
地 積 214.37平方メートル
- 4 所 在 加茂市秋房 甲585番地22
家屋 番号 甲585番22
種 類 工場
構 造 木造亜鉛メッキ鋼板葺2階建
床 面 積 1階 172.66平方メートル
2階 171.57平方メートル
(現況)
種 類 倉庫

現況調査報告書

評 価 書

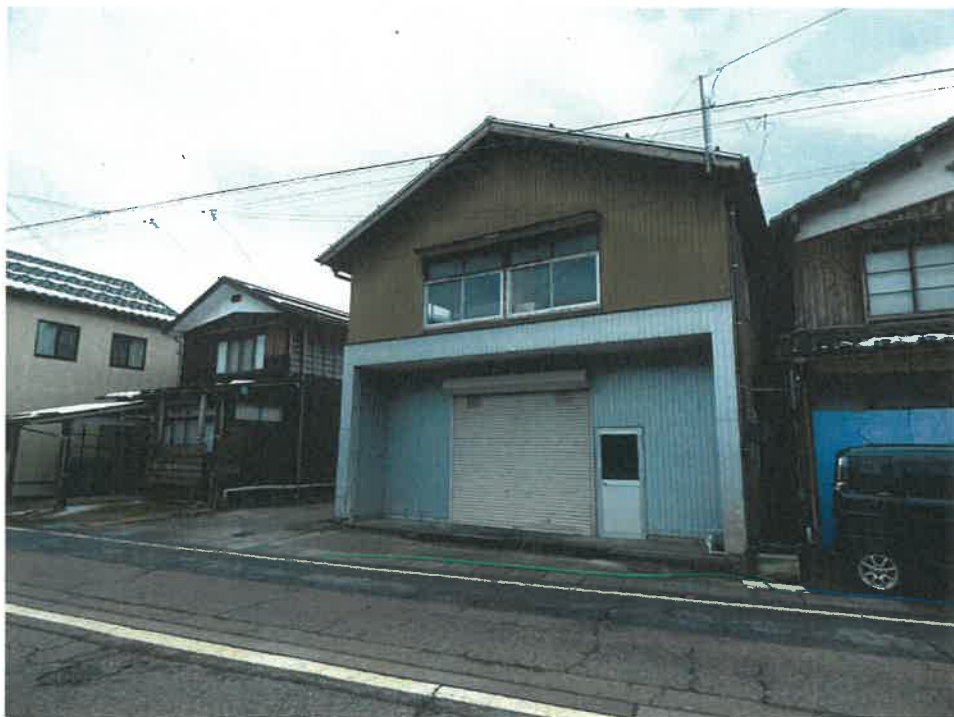
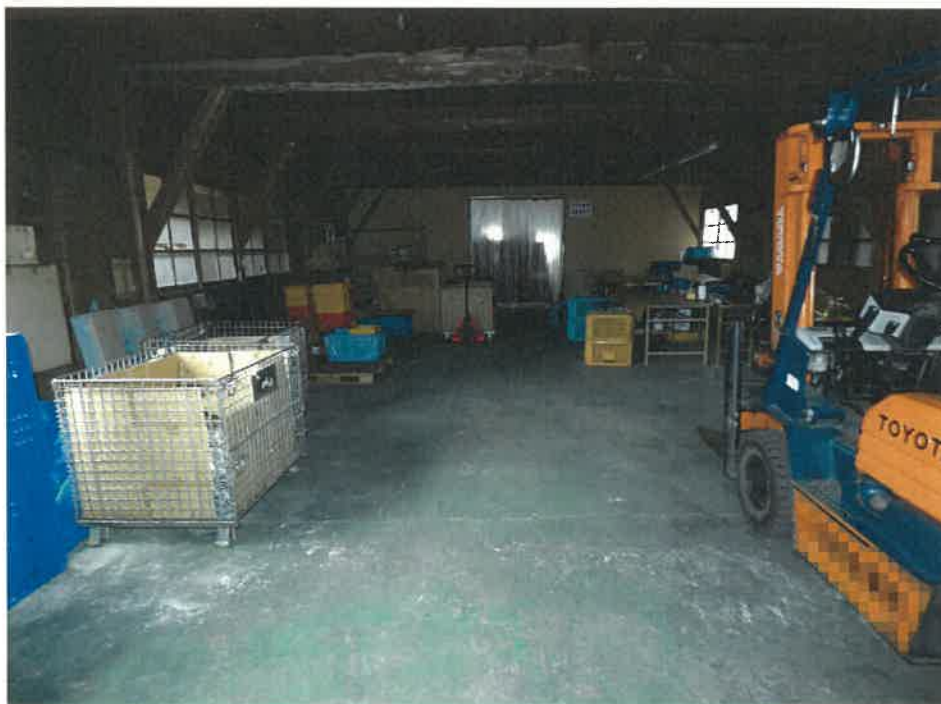
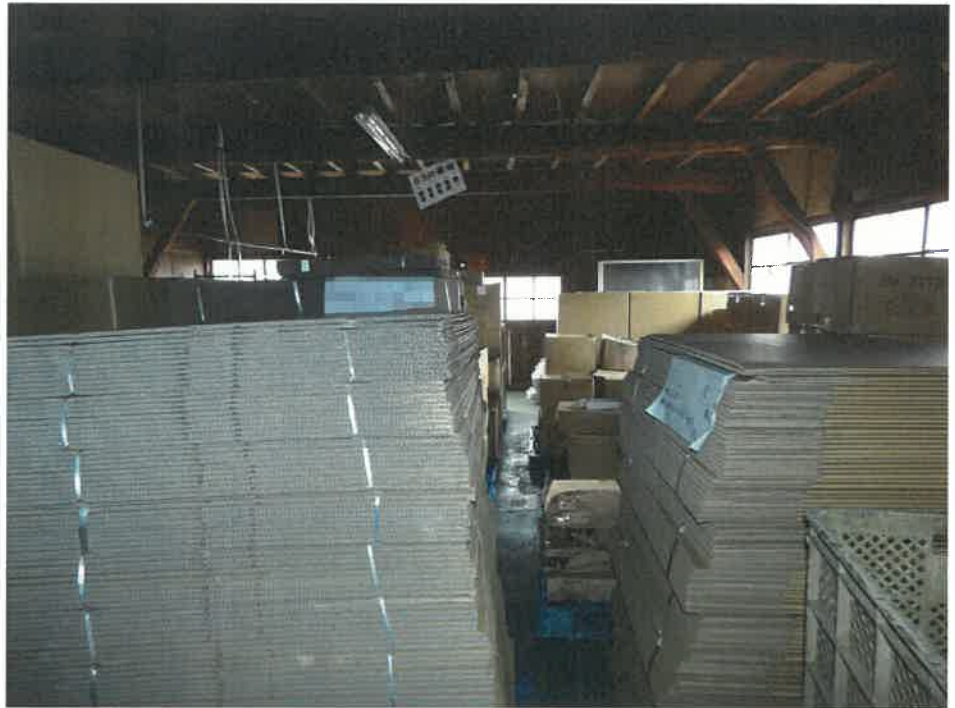
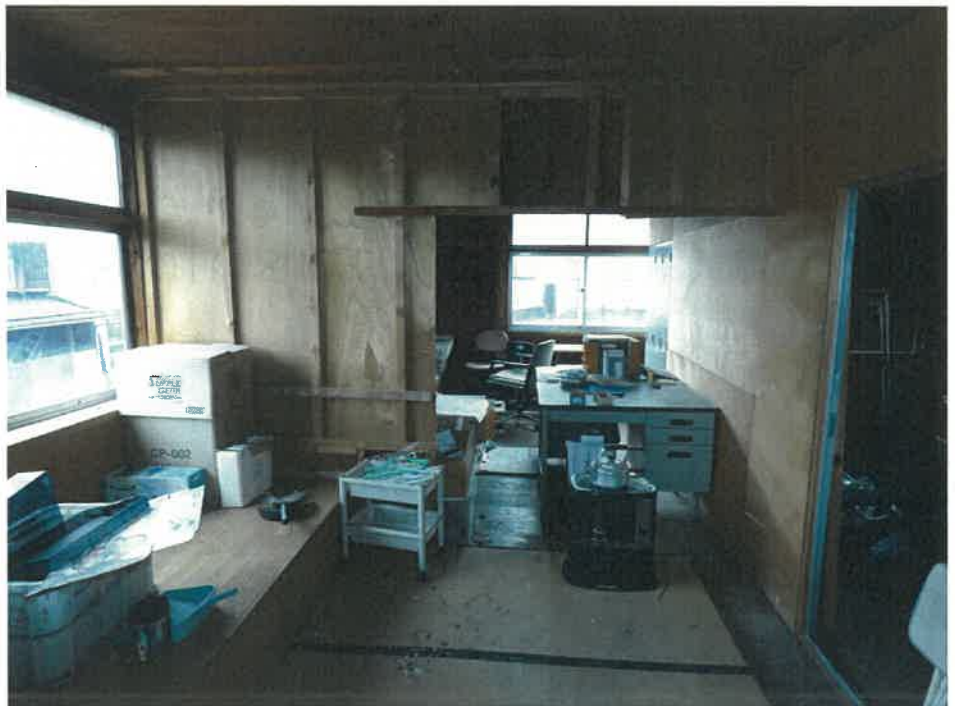
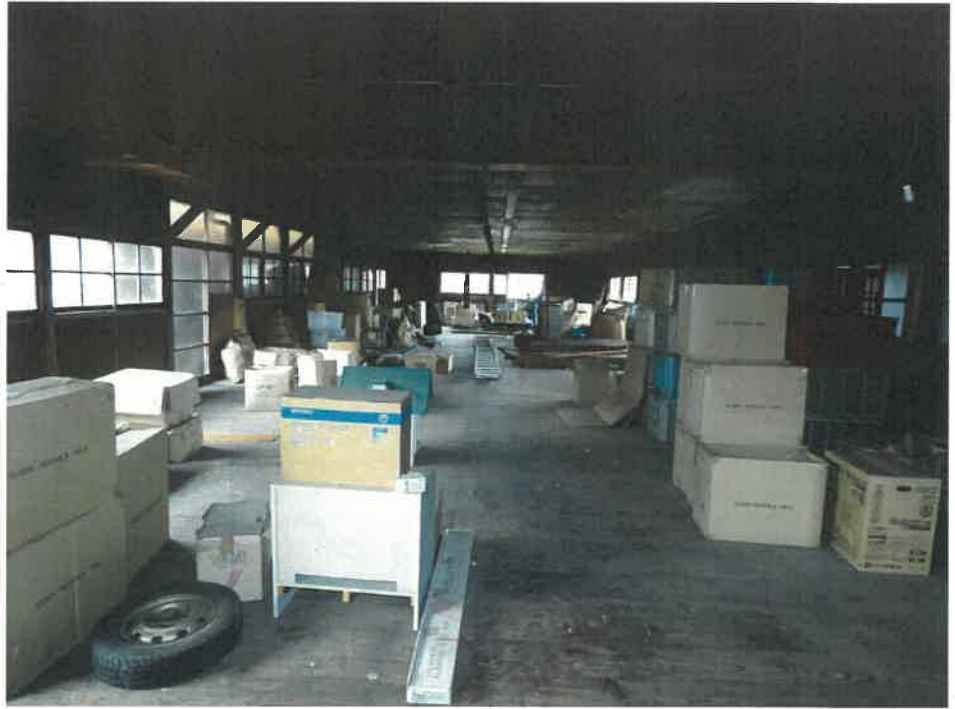
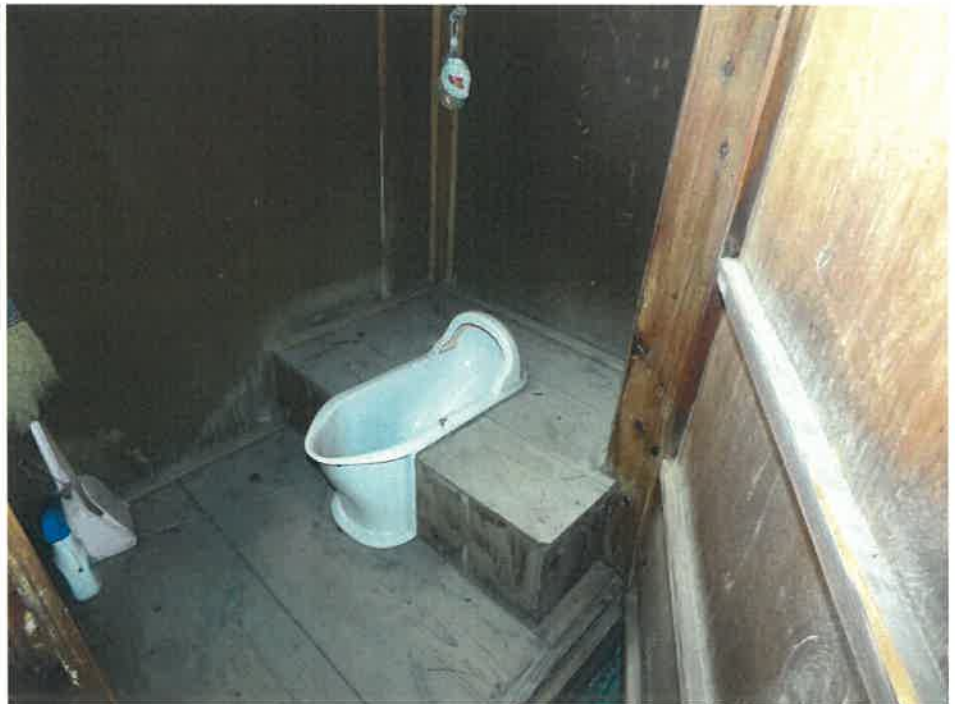
物件目録にない附属建物	<input checked="" type="checkbox"/> ない <input type="checkbox"/> ある <table border="0" style="display: inline-table; vertical-align: middle;"> <tr> <td style="font-size: 2em; vertical-align: middle;">{</td> <td>種類:</td> </tr> <tr> <td></td> <td>構造:</td> </tr> <tr> <td></td> <td>床面積:</td> </tr> </table>		{	種類:		構造:		床面積:						
{	種類:													
	構造:													
	床面積:													
占有者及び占有状況	<input type="checkbox"/> 建物所有者 <input checked="" type="checkbox"/> その他の者 上記の者が本建物を倉庫として使用している <input checked="" type="checkbox"/> 「占有者及び占有権原」のとおり													
上記以外の敷地(目的外土地)	<input checked="" type="checkbox"/> ない <input type="checkbox"/> ある(詳細は「目的外土地の概況」のとおり)													
その他の事項	1. 経年劣化により外壁が剥がれたり、雨漏りがしたり、床がきしむ箇所がある。 2. 西側隣地建物と屋根が交差している箇所がある。													
執行官保管の仮処分	<input checked="" type="checkbox"/> ない <input type="checkbox"/> ある <table border="0" style="display: inline-table; vertical-align: middle;"> <tr> <td style="font-size: 2em; vertical-align: middle;">{</td> <td>地方裁判所</td> <td>支部</td> <td>平成</td> <td>年()第</td> <td>号</td> </tr> <tr> <td></td> <td>保管開始日</td> <td>平成</td> <td>年</td> <td>月</td> <td>日</td> </tr> </table>		{	地方裁判所	支部	平成	年()第	号		保管開始日	平成	年	月	日

区 分	主である建物
建築時期及び経済的残存耐用年数	建築年月日：昭和38年5月10日新築、昭和46年5月20日増築 経過年数：新築後約61年、増築後約53年 経済的残存耐用年数：満了
仕 様	構 造：木造 屋 根：亜鉛メッキ鋼板葺 外 壁：着色亜鉛メッキ鋼板等 内 壁：あらかし等 天 井：あらかし等 床：コンクリート土間、板張り等 設 備：電気設備有
床面積（現況）	1階 172.66 m ² （公簿） 2階 171.57 m ² （公簿） 延) 344.23 m ²
現況用途等	階 層 2階建 現況用途 倉庫 間取り 別添建物間取図のとおり
品 等	劣る
保守管理の状態	Bから令和6年能登半島地震の被害はなかったと聴取した。 経年による天井や内外壁の損傷、雨漏り、床の軋み等確認でき老朽化が著しい。室内は残置物が多く置かれ、2階は鳥の巣跡もあり糞などで汚れている。設備は電気設備だけで便所、洗面はあるが利用できない。利用状況、保守管理の状態は劣る。
