- 1 所 在 東大阪市日下町八丁目
地 番 564番2
地 目 宅地
地 積 82.22平方メートル
(現況)
地 目 宅地一部公衆用道路
- 2 所 在 東大阪市日下町八丁目564番地2
家屋 番号 564番2の2
種 類 居宅・車庫
構 造 木・鉄筋コンクリート造瓦葺3階建
床 面 積 1階 49.68平方メートル
2階 44.14平方メートル
3階 35.64平方メートル

令和 5年(ケ)第 471号
令和 5年12月25日受理
令和 年 月 日提出
6.2.-1

現況調査報告書

評 価 書
(土地付建物)

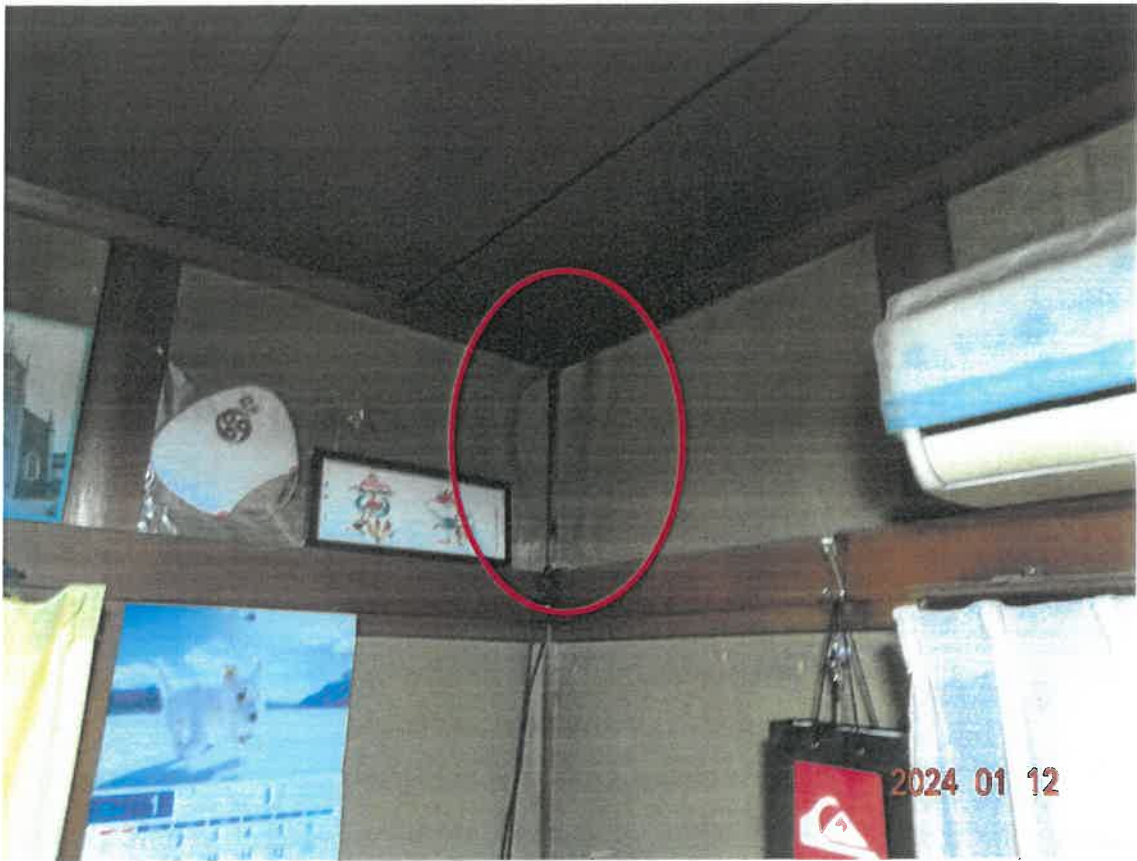
⑨ 2階和室の天井のしみ

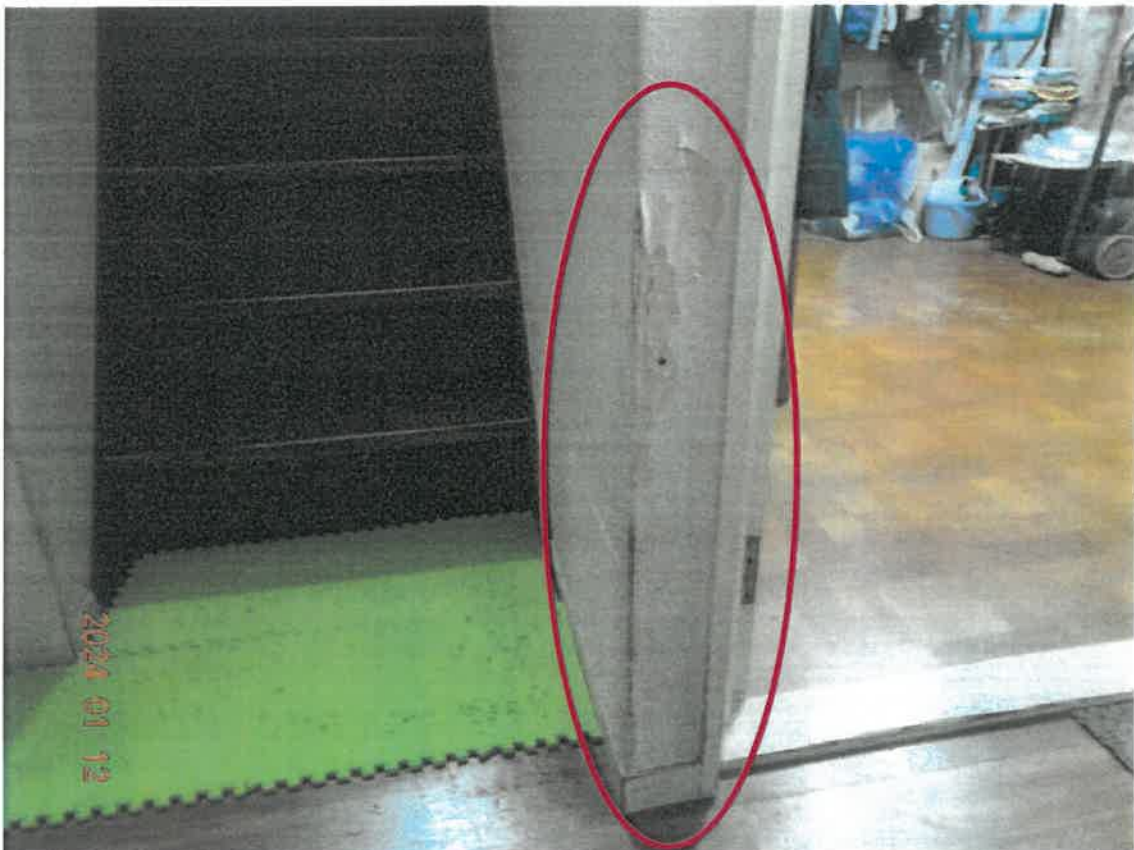
⑩ 2階廊下の壁の損傷箇所

関係人の陳述等	
陳述者 (当事者等との関係)	陳述内容等
■所有者	<ol style="list-style-type: none">1 令和4年10月まで室内で猫を飼っていました。2階及び3階廊下の壁の傷は猫によるものです。2 2階和室の天井及び3階北側和室の天井には雨漏りのようなしみがありますが、雨漏りを現認したことはありません。3 1階北東側物置で漏水があるように思います。4 トイレは汲み取り式です。5 目的建物の両隣の所有者と境界でもめたことはありません。

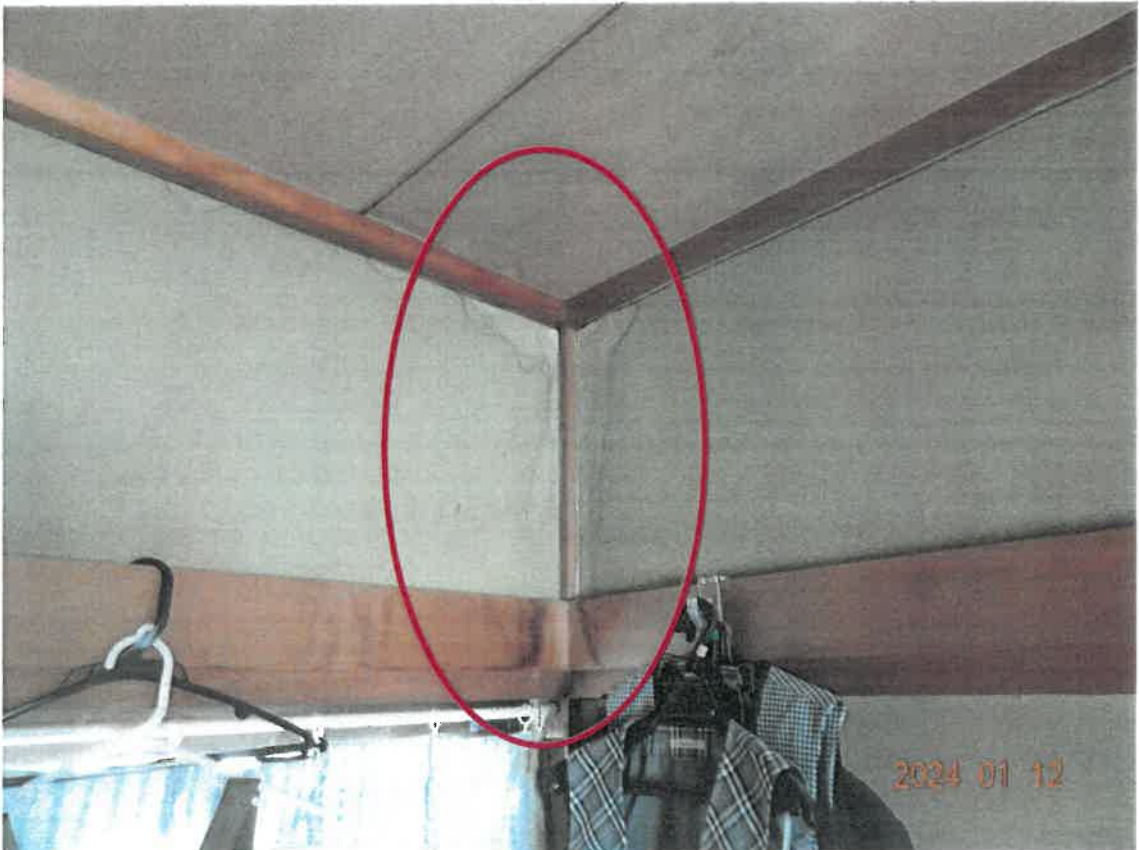
⑫ 3階北東側和室の天井のしみ

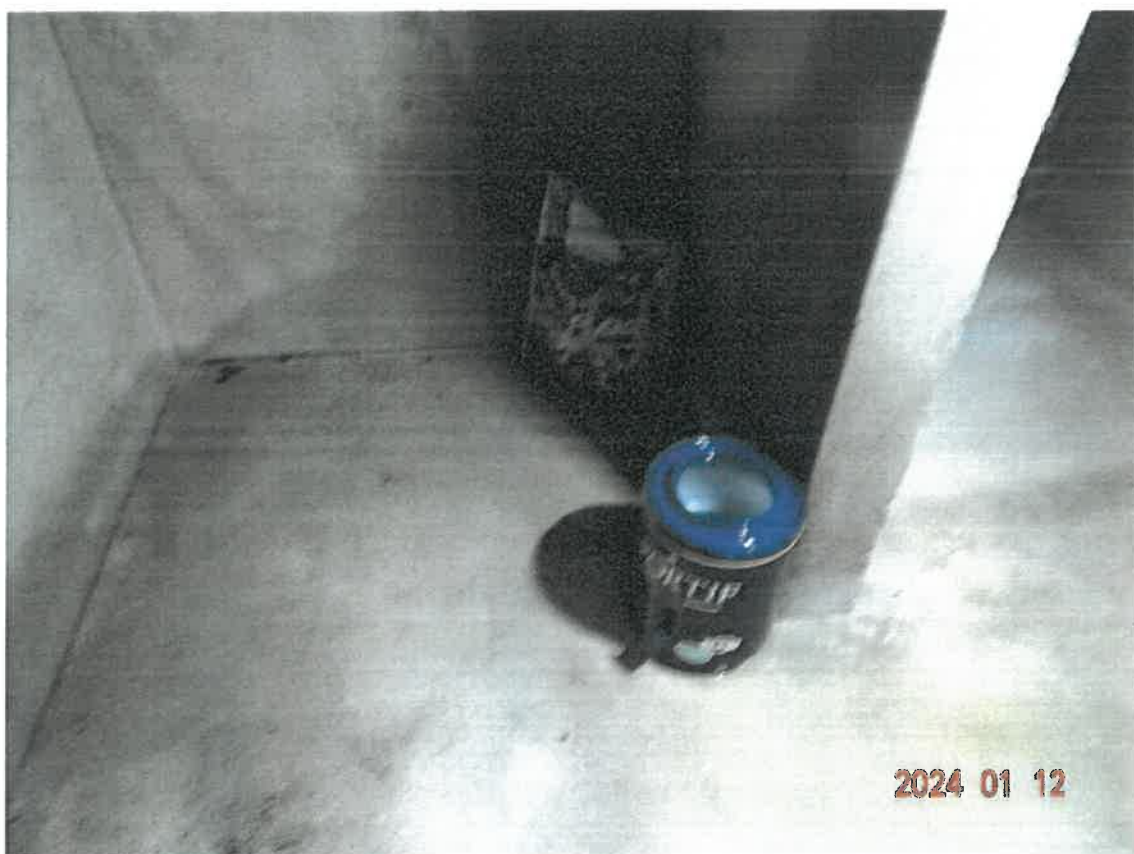
⑱ 1階北西側の物置の漏水

区 分	主である建物	
建築時期及び 経済的残存耐 用年数等	建築年月日	(登記記載) 昭和60年12月12日新築
	経過年数	約38年
	経済的残存耐用年数	約0年
仕 様	構 造	木・鉄筋コンクリート造
	屋 根	瓦葺
	外 壁	モルタル等
	内 壁	ビニールクロス・京壁等
	天 井	ビニールクロス・合板等
	床	畳・フローリング等
	設 備	電気、給排水設備等
	その他	—
床面積（現況）	129.46m ²	
現況用途等	階 層	3階建
	現況用途	居宅・車庫
	間取り	5DK+車庫
品 等	普通	
保守管理の状態	やや劣る	
建物の利用状況	債務者兼所有者が住居として使用、占有している。	
特 記 事 項	<p>① 目視した限りにおいて、アスベスト含有吹付け材等の使用は認められなかった。なお、飛散性・準飛散性アスベスト含有材料の有無及び内容についての詳細は専門業者による調査を要する。</p> <p>② 設備等の稼働の状況を確認したものではない。</p> <p>③ 建築確認有り、検査済証無し。</p> <p>④ 2階及び3階和室の壁・天井等に雨漏り跡が見られた。便所壁にカビと思われる汚損が見られた。ベランダ手すりに錆び等の汚損が見られ、またベランダ波板屋根の大半が破損して存しなかった。室内にて以前猫が飼育されていたとのことであり、壁クロスに引っ掻き傷等の損傷が散見された。2階水回りより階下に設置された配管が劣化しており、1階物置付近では当配管より水漏れが見られた。その他、室内全体に経年相当の劣化・汚損等が見られた。</p> <p>⑤ 上記の他は2ページ記載の特記事項参照。</p>

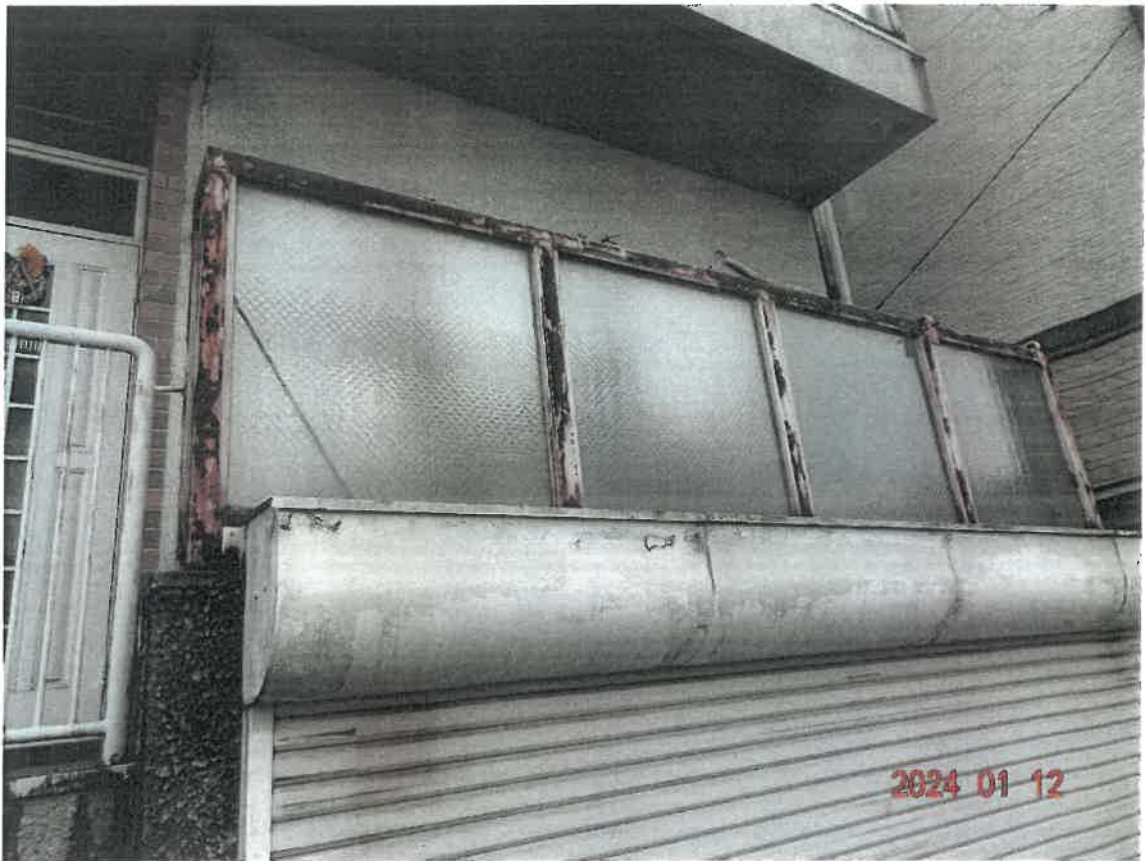
⑱ ベランダ手摺の錆

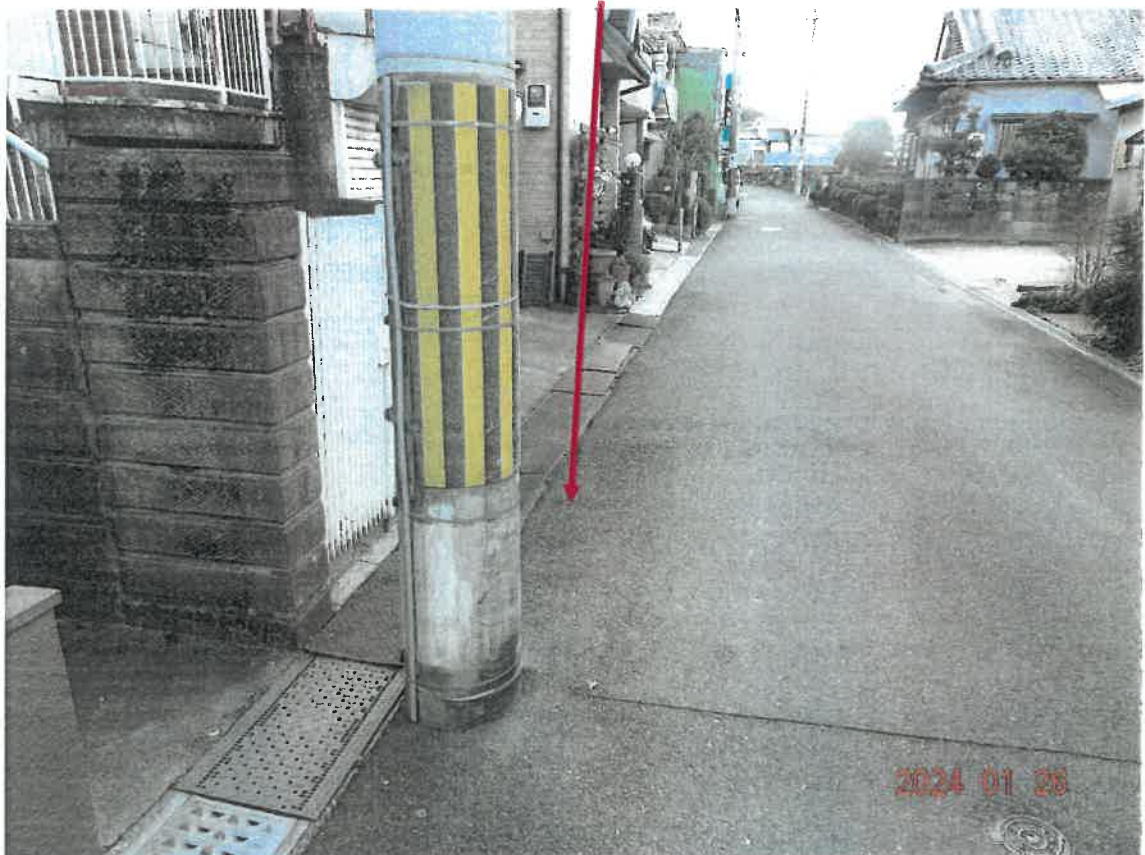
⑳ 道路負担部分と推測される部分

- (1) 目的土地を適宜概測したところ、形状は概ね土地建物位置関係図のとおりであると思われるが、目的土地と559-1、564-7及び564-3との境界線が不明確であることから、正確には専門家による測量を要する。
- (2) 目的土地は目的建物の敷地となっている。
- (3) 目的土地の接面道路は、建築基準法上の道路である。
- (4) 現況の使用範囲は地積測量図と形状が異なっており、その面積のみでは、公簿上の面積よりも、やや小さいと思われる。目的土地の東西の境界線の位置が定かでないことから、断定することは難しいが、目的土地の西側に道路負担部分が存在すると推測される。また、この道路負担部分と推測される部分には、電柱が設置されている。
